Rapport de mission de repérage des matériaux et produits contenant de l'amiante avant réalisation de travaux

Référence : RAAT_27LAS0202

Le 18/03/2021

Adresse : 33 rue PAUL VIGNY 77160 PROVINS

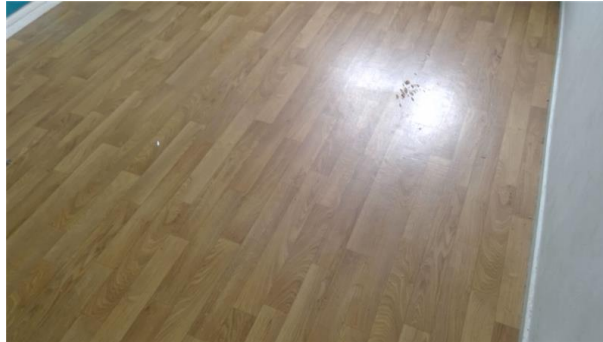
PRELEVEMENT : P001

Nom du client	Numéro de dossier	Localisation
	RAAT_27LAS0202	2ème - Chambre n°1 Plancher - Sol
Nom de l'opérateur	Date de prélèvement	Matériau
Rabah AYOUAZ	18/03/2021	Colle - Linoleum
Résultat amiante		
Présence d'amiante (Fibres d'amiante de type chrysotile)

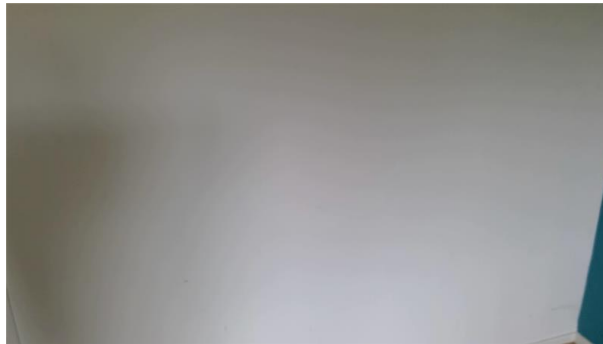
PRELEVEMENT : P002

Nom du client	Numéro de dossier	Localisation
	RAAT_27LAS0202	2ème - Chambre n°1 Cloisons - A, B, E, F
Nom de l'opérateur	Date de prélèvement	Matériau
Rabah AYOUAZ	18/03/2021	Enduit / Plâtre - Peinture
Résultat amiante		
absence d'amiante

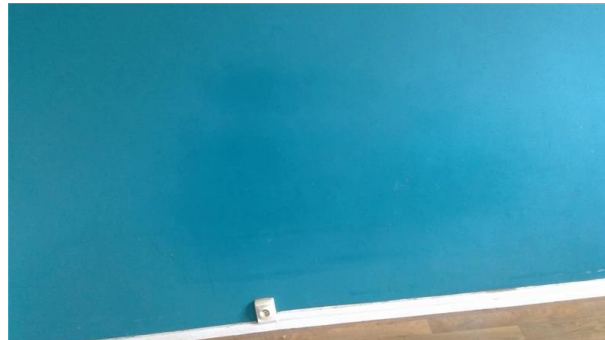
PRELEVEMENT : P003

Nom du client	Numéro de dossier	Localisation
	RAAT_27LAS0202	2ème - Chambre n°1 Mur - C
Nom de l'opérateur	Date de prélèvement	Matériau
Rabah AYOUAZ	18/03/2021	Enduit / Plâtre - Peinture
Résultat amiante		
Présence d'amiante (Fibres d'amiante de type chrysotile)

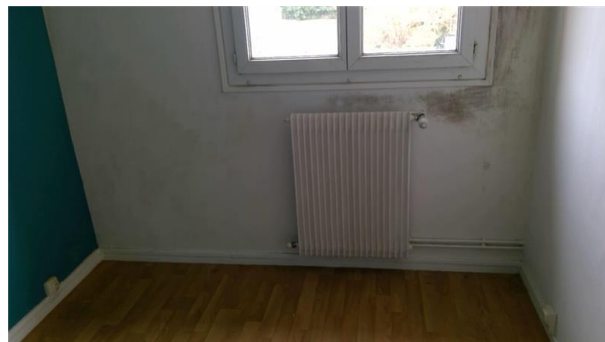
PRELEVEMENT : P004

Nom du client	Numéro de dossier	Localisation
	RAAT_27LAS0202	2ème - Chambre n°1 mur façade - D
Nom de l'opérateur	Date de prélèvement	Matériau
Rabah AYOUAZ	18/03/2021	Enduit / Plâtre - Peinture
Résultat amiante		
absence d'amiante

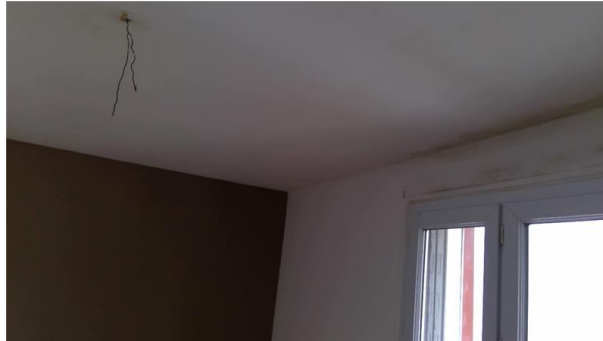
PRELEVEMENT : P005

Nom du client	Numéro de dossier	Localisation
	RAAT_27LAS0202	2ème - Séjour Plafond - Plafond
Nom de l'opérateur	Date de prélèvement	Matériau
Rabah AYOUAZ	18/03/2021	Enduit / Plâtre - Peinture
Résultat amiante		
absence d'amiante

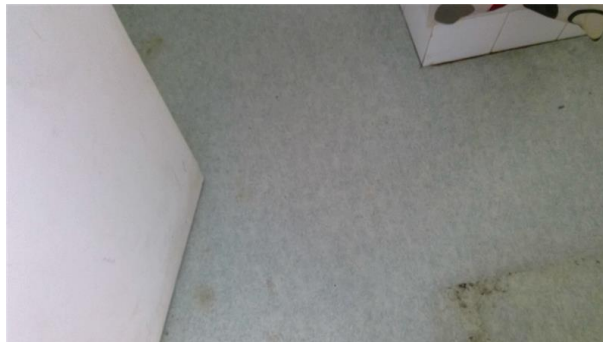
PRELEVEMENT : P006

Nom du client	Numéro de dossier	Localisation
	RAAT_27LAS0202	2ème - Salle d'eau Plancher - Sol
Nom de l'opérateur	Date de prélèvement	Matériau
Rabah AYOUAZ	18/03/2021	Colle - Linoleum
Résultat amiante		
Présence d'amiante (Fibres d'amiante de type chrysotile)

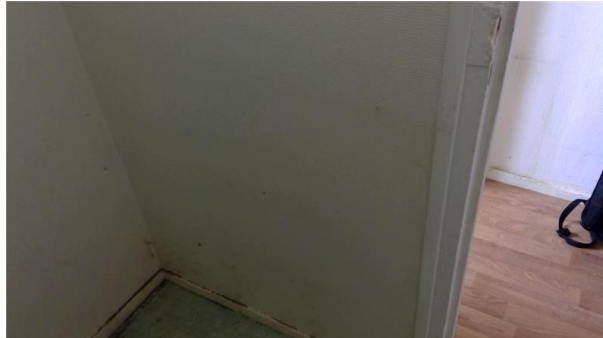
PRELEVEMENT : P007

Nom du client	Numéro de dossier	Localisation
	RAAT_27LAS0202	2ème - Salle d'eau Cloisons - A, D
Nom de l'opérateur	Date de prélèvement	Matériau
Rabah AYOUAZ	18/03/2021	Enduit / Plâtre - Peinture
Résultat amiante		
absence d'amiante

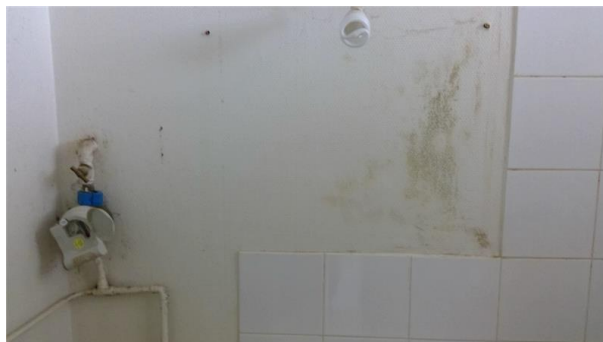
PRELEVEMENT : P008

Nom du client	Numéro de dossier	Localisation
	RAAT_27LAS0202	2ème - Salle d'eau Mur - B, C
Nom de l'opérateur	Date de prélèvement	Matériau
Rabah AYOUAZ	18/03/2021	Enduit / Plâtre - Peinture
Résultat amiante		
absence d'amiante

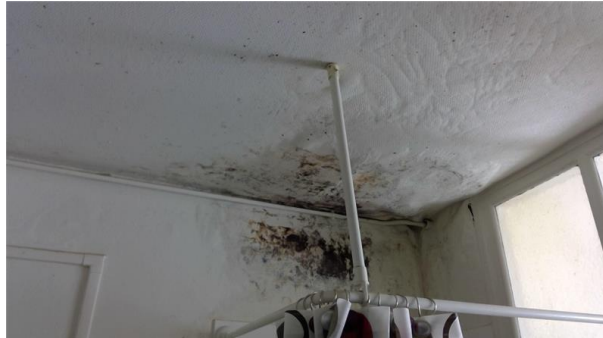
PRELEVEMENT : P009

Nom du client	Numéro de dossier	Localisation
	RAAT_27LAS0202	2ème - Salle d'eau Plafond - Plafond
Nom de l'opérateur	Date de prélèvement	Matériau
Rabah AYOUAZ	18/03/2021	Enduit / Plâtre - Peinture
Résultat amiante		
absence d'amiante

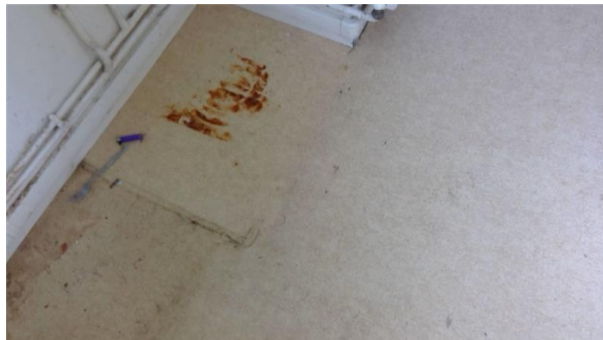
PRELEVEMENT : P010

Nom du client	Numéro de dossier	Localisation
	RAAT_27LAS0202	2ème - Cuisine Plancher - Sol
Nom de l'opérateur	Date de prélèvement	Matériau
Rabah AYOUAZ	18/03/2021	Colle - Linoleum
Résultat amiante		
Présence d'amiante (Fibres d'amiante de type chrysotile)
