Rapport de mission de repérage des matériaux et produits contenant de l'amiante avant réalisation de travaux

15 RUE P. VIGNY

MODULE 27LAJ0402
77160 PROVINS

RAPPORT N° :	27LAJ0402	Laboratoire d'Analyses :	ITGA
Repérage réalisé le :	29/03/2019	Adresse laboratoire :	3 RUE ARMAND HERPIN LACROIX - CS 46537 35065 RENNES CEDEX
Accompagnateur :		Numéro d'accréditation :	1-5967
Par :	Mostefa BENAOUA	Organisme d'assurance professionnelle :	AXA France
N° certificat :	CPDI 3541	Adresse assurance :	313 Terrasses de l'Arche 92727 NANTERRE CEDEX
Date d'obtention :	27/12/2017	N° de contrat d'assurance :	10158549604
Organisme certificateur	I.CERT PARC EDONIA - BAT G - RUE DE LA TERRE VICTORIA - 35760 SAINT GREGOIRE	Date de validité :	31/12/2019

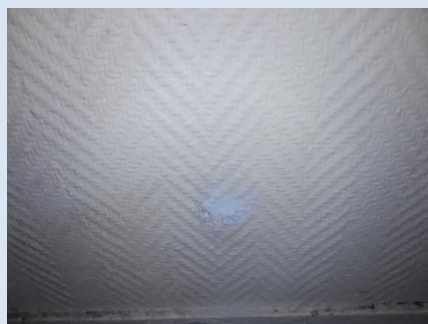
PRELEVEMENT : 27LAJ0402P002			
NOM DU CLIENT	NUMERO DU DOSSIER	PIECE OU LOCAL	
OPH77	27LAJ0402 29/03/2019	Salle de bains (RC)	
ELEMENT	DESCRIPTIF DU LABORATOIRE	DATE DE PRELEVEMENT	NOM DE L'OPERATEUR
Enduit / Peinture béton	Enduit gris en vrac + peintures multiples en vrac non séparable + toile fibreuse blanche non séparable	29/03/2019	BENAOUDA Mostefa
LOCALISATION		RESULTAT	
Mur B		Amiante non détecté

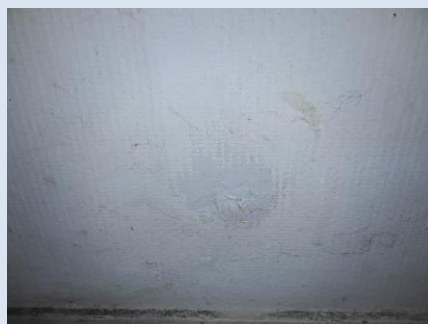
PRELEVEMENT : 27LAJ0402P004			
NOM DU CLIENT	NUMERO DU DOSSIER	PIECE OU LOCAL	
OPH77	27LAJ0402 29/03/2019	WC (RC)	
ELEMENT	DESCRIPTIF DU LABORATOIRE	DATE DE PRELEVEMENT	NOM DE L'OPERATEUR
Enduit / Peinture	Enduit gris en vrac + peinture en vrac non séparable + toile fibreuse blanche non séparable	29/03/2019	BENAOUDA Mostefa
LOCALISATION		RESULTAT	
Mur D		Amiante non détecté

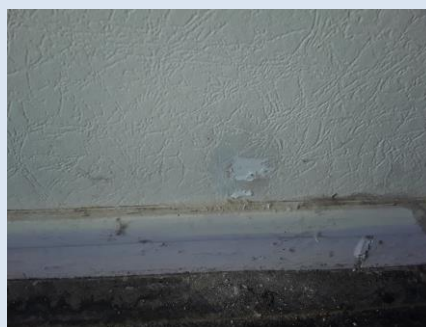
PRELEVEMENT : 27LAJ0402P005			
NOM DU CLIENT	NUMERO DU DOSSIER		PIECE OU LOCAL
OPH77	27LAJ0402 29/03/2019		Séjour (RC)
ELEMENT	DESCRIPTIF DU LABORATOIRE	DATE DE PRELEVEMENT	NOM DE L'OPERATEUR
Enduit / Peinture béton	Enduit beige en vrac + peinture en vrac non séparable + papier non séparable	29/03/2019	BENAOUDA Mostefa
LOCALISATION		RESULTAT	
Mur D		Amiante non détecté

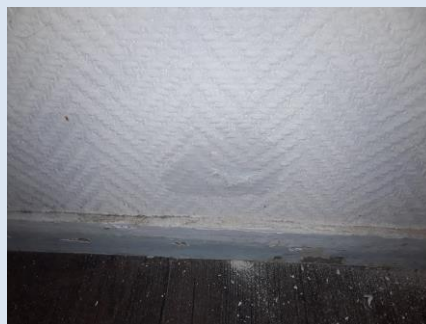
PRELEVEMENT : 27LAJ0402P006			
NOM DU CLIENT	NUMERO DU DOSSIER		PIECE OU LOCAL
OPH77	27LAJ0402 29/03/2019		Chambre 1 (RC)
ELEMENT	DESCRIPTIF DU LABORATOIRE	DATE DE PRELEVEMENT	NOM DE L'OPERATEUR
Enduit / Peinture	Enduit plâtreux blanc en vrac + peintures multiples non séparable + toile fibreuse blanche non séparable + matériau gris en vrac non séparable	29/03/2019	BENAOUDA Mostefa
LOCALISATION		RESULTAT	
Mur D		Amiante non détecté

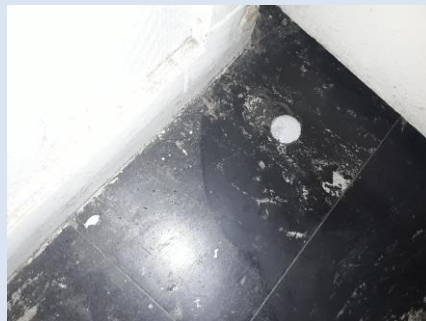
PRELEVEMENT : 27LAJ0402P007			
NOM DU CLIENT	NUMERO DU DOSSIER	PIECE OU LOCAL	
OPH77	27LAJ0402 29/03/2019	Chambre 2 (RC)	
ELEMENT	DESCRIPTIF DU LABORATOIRE	DATE DE PRELEVEMENT	NOM DE L'OPERATEUR
Colle	Dalle dure cassante noire	29/03/2019	BENAOUDA Mostefa
LOCALISATION		RESULTAT	
Sol		Fr1:Amiante détecté (Chrysotile)

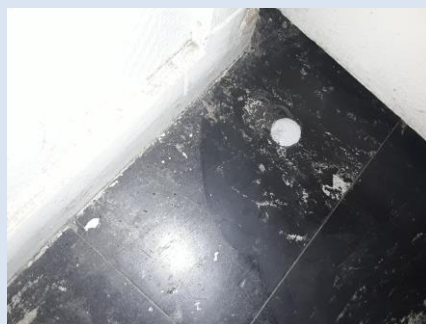
PRELEVEMENT : 27LAJ0402P007			
NOM DU CLIENT	NUMERO DU DOSSIER	PIECE OU LOCAL	
OPH77	27LAJ0402 29/03/2019	Chambre 2 (RC)	
ELEMENT	DESCRIPTIF DU LABORATOIRE	DATE DE PRELEVEMENT	NOM DE L'OPERATEUR
Colle	Colle bitumineuse noire	29/03/2019	BENAOUDA Mostefa
LOCALISATION		RESULTAT	
Sol		Fr2:Amiante détecté (Chrysotile)

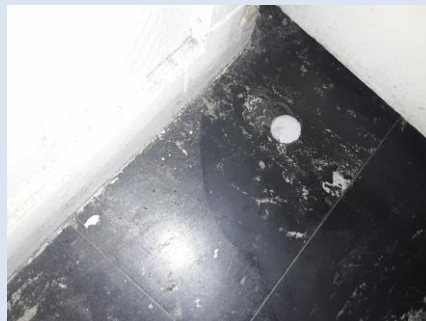
PRELEVEMENT : 27LAJ0402P007			
NOM DU CLIENT	NUMERO DU DOSSIER		PIECE OU LOCAL
OPH77	27LAJ0402 29/03/2019		Chambre 2 (RC)
ELEMENT	DESCRIPTIF DU LABORATOIRE	DATE DE PRELEVEMENT	NOM DE L'OPERATEUR
Colle	Matériau compact gris hétérogène	29/03/2019	BENAOUDA Mostefa
LOCALISATION		RESULTAT	
Sol		Fr3:Amiante non détecté
