## Rapport de mission de repérage des matériaux et produits contenant de l'amiante avant réalisation de travaux

Norme NF X 46-020 V .2017

21 Rue P. Vigny - Logement 2 - ESC AM - R+3

77160 PROVINS

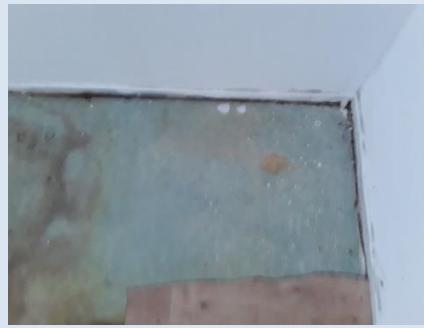
PRELEVEMENT : 27LAM0302P001					
NOM DU CLIENT	NUMERO DU DOSSIER	PIECE OU LOCAL			
HABITAT 77-OPH DE SEINE ET MARNE	27LAM0302 19/12/2019	Cuisine (R+3)			
ELEMENT	DESCRIPTIF DU LABORATOIRE	DATE DE PRELEVEMENT	NOM DE L'OPERATEUR		
Revêtement de sols	Dalle dure cassante beige	19/12/2019	GONZALES Vincent		
LOCALISATION			RESULTAT		
Sol			Fr1:Amiante détecté (Chrysotile)		
EMPLACEMENT

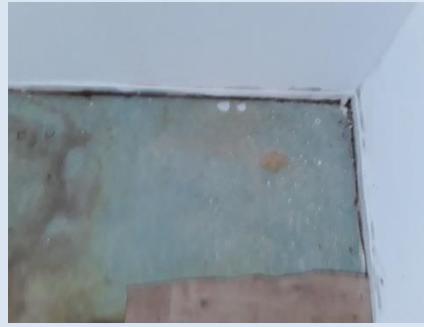
PRELEVEMENT : 27LAM0302P001					
NOM DU CLIENT	NUMERO DU DOSSIER	PIECE OU LOCAL			
HABITAT 77-OPH DE SEINE ET MARNE	27LAM0302 19/12/2019	Cuisine (R+3)			
ELEMENT	DESCRIPTIF DU LABORATOIRE	DATE DE PRELEVEMENT	NOM DE L'OPERATEUR		
Revêtement de sols	Revêtement souple gris	19/12/2019	GONZALES Vincent		
LOCALISATION			RESULTAT		
Sol			Fr2:Amiante non détecté		
EMPLACEMENT

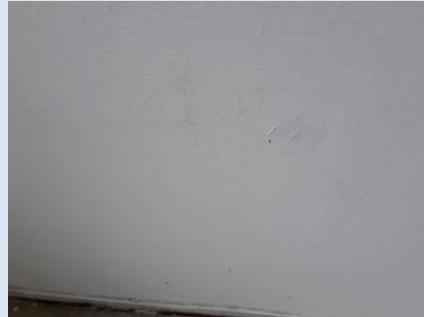
**PRELEVEMENT : 27LAM0302P002**

NOM DU CLIENT	NUMERO DU DOSSIER	PIECE OU LOCAL	
HABITAT 77-OHP DE SEINE ET MARNE	27LAM0302 19/12/2019	Cuisine (R+3)	
ELEMENT	DESCRIPTIF DU LABORATOIRE	DATE DE PRELEVEMENT	NOM DE L'OPERATEUR
Peinture	Peintures multiples avec couche en toile non séparable + matériau gris en vrac	19/12/2019	GONZALES Vincent
LOCALISATION	RESULTAT		
Mur E	Amiante non détecté		
EMPLACEMENT

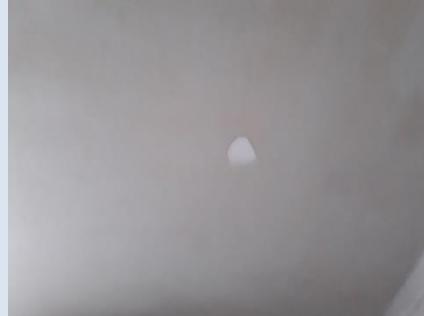
**PRELEVEMENT : 27LAM0302P003**

NOM DU CLIENT	NUMERO DU DOSSIER	PIECE OU LOCAL	
HABITAT 77-OHP DE SEINE ET MARNE	27LAM0302 19/12/2019	Cuisine (R+3)	
ELEMENT	DESCRIPTIF DU LABORATOIRE	DATE DE PRELEVEMENT	NOM DE L'OPERATEUR
Peinture	Peintures multiples en vrac	19/12/2019	GONZALES Vincent
LOCALISATION	RESULTAT		
Plafond	Amiante non détecté		
EMPLACEMENT

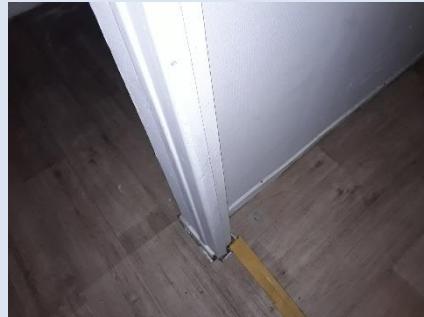
**PRELEVEMENT : 27LAM0302P004**

NOM DU CLIENT	NUMERO DU DOSSIER	PIECE OU LOCAL	
HABITAT 77-OPH DE SEINE ET MARNE	27LAM0302 19/12/2019	WC (R+3)	
ELEMENT	DESCRIPTIF DU LABORATOIRE	DATE DE PRELEVEMENT	NOM DE L'OPERATEUR
Revêtement de sols	Dalle dure cassante noire en vrac + colle polymère jaune non séparable + peinture non séparable	19/12/2019	GONZALES Vincent
LOCALISATION	RESULTAT		
Sol	Fr1:Amiante détecté (Chrysotile)		
EMPLACEMENT

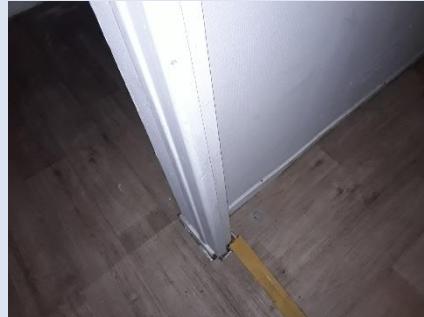
**PRELEVEMENT : 27LAM0302P004**

NOM DU CLIENT	NUMERO DU DOSSIER	PIECE OU LOCAL	
HABITAT 77-OPH DE SEINE ET MARNE	27LAM0302 19/12/2019	WC (R+3)	
ELEMENT	DESCRIPTIF DU LABORATOIRE	DATE DE PRELEVEMENT	NOM DE L'OPERATEUR
Revêtement de sols	Revêtement souple vert	19/12/2019	GONZALES Vincent
LOCALISATION	RESULTAT		
Sol	Fr2:Amiante non détecté		
EMPLACEMENT

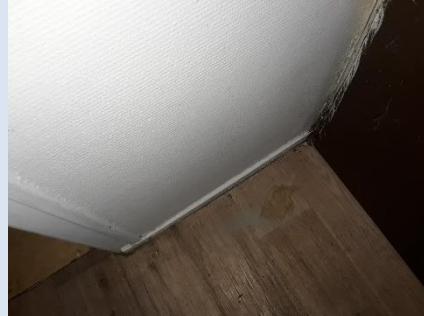
**PRELEVEMENT : 27LAM0302P005**

NOM DU CLIENT	NUMERO DU DOSSIER	PIECE OU LOCAL			
HABITAT 77-OHP DE SEINE ET MARNE	27LAM0302 19/12/2019	Entrée (R+3)			
ELEMENT	DESCRIPTIF DU LABORATOIRE	DATE DE PRELEVEMENT	NOM DE L'OPERATEUR		
Revêtement de sols	Revêtement cassant blanc	19/12/2019	GONZALES Vincent		
LOCALISATION		RESULTAT			
Sol		Fr1:Amiante non détecté			
EMPLACEMENT

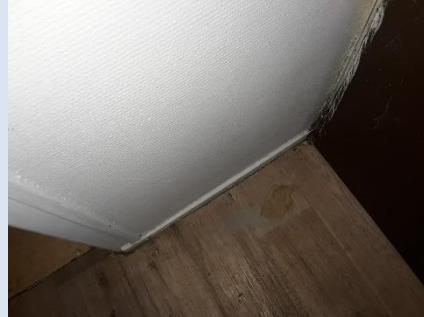
**PRELEVEMENT : 27LAM0302P005**

NOM DU CLIENT	NUMERO DU DOSSIER	PIECE OU LOCAL			
HABITAT 77-OHP DE SEINE ET MARNE	27LAM0302 19/12/2019	Entrée (R+3)			
ELEMENT	DESCRIPTIF DU LABORATOIRE	DATE DE PRELEVEMENT	NOM DE L'OPERATEUR		
Revêtement de sols	Revêtement souple beige avec couche fibreuse	19/12/2019	GONZALES Vincent		
LOCALISATION		RESULTAT			
Sol		Fr2:Amiante non détecté			
EMPLACEMENT

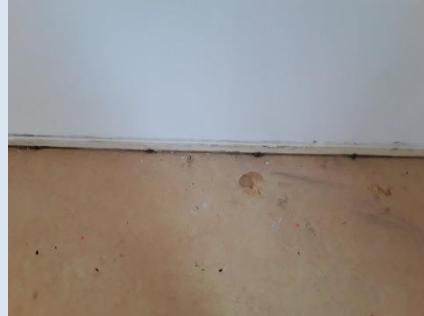
**PRELEVEMENT : 27LAM0302P006**

NOM DU CLIENT	NUMERO DU DOSSIER	PIECE OU LOCAL			
HABITAT 77-OHP DE SEINE ET MARNE	27LAM0302 19/12/2019	Séjour / Salon (R+3)			
ELEMENT	DESCRIPTIF DU LABORATOIRE	DATE DE PRELEVEMENT	NOM DE L'OPERATEUR		
Revêtement de sols	Dalle dure cassante noire	19/12/2019	GONZALES Vincent		
LOCALISATION		RESULTAT			
Sol		Fr1:Amiante détecté (Chrysotile)			
EMPLACEMENT

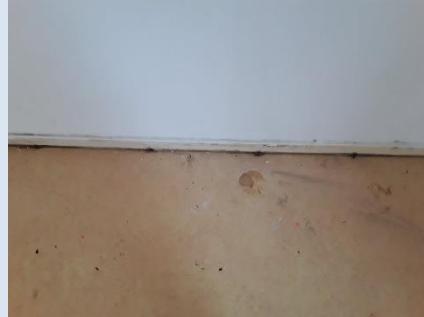
**PRELEVEMENT : 27LAM0302P006**

NOM DU CLIENT	NUMERO DU DOSSIER	PIECE OU LOCAL			
HABITAT 77-OHP DE SEINE ET MARNE	27LAM0302 19/12/2019	Séjour / Salon (R+3)			
ELEMENT	DESCRIPTIF DU LABORATOIRE	DATE DE PRELEVEMENT	NOM DE L'OPERATEUR		
Revêtement de sols	Revêtement souple beige	19/12/2019	GONZALES Vincent		
LOCALISATION		RESULTAT			
Sol		Fr2:Amiante non détecté			
EMPLACEMENT

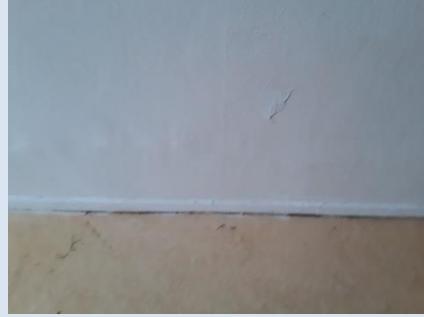
**PRELEVEMENT : 27LAM0302P007**

NOM DU CLIENT	NUMERO DU DOSSIER	PIECE OU LOCAL	
HABITAT 77-OPH DE SEINE ET MARNE	27LAM0302 19/12/2019	Séjour / Salon (R+3)	
ELEMENT	DESCRIPTIF DU LABORATOIRE	DATE DE PRELEVEMENT	NOM DE L'OPERATEUR
Papier peint	Peinture avec couche en toile non séparable + matériau plâtreux blanc en faible quantité + matériau gris en faible quantité en vrac non séparable	19/12/2019	GONZALES Vincent
LOCALISATION			RESULTAT
Mur D			Amiante non détecté
EMPLACEMENT
