Rapport de mission de repérage des matériaux et produits contenant de l'amiante dans les immeubles bâties avant réalisation de travaux

Numéro de dossier : RAAT-27LAI0302
Date du repérage : 22/07/2022

Immeuble bâti visité	
Adresse	Rue : 13 Rue Paul Vigny (27LAI0302) Bât., escalier, niveau, appartement n°, lot n°: Bat. 13; Esc. 13; Etage 3; Porte 0302, Lot numéro 27LAI0302 Code postal, ville : . 77160 PROVINS
Périmètre de repérage : sol cuisine séjour WC chambre 1 mur salle de bain plafonds séjour WC couloir salle de bain
Type de logement : Fonction principale du bâtiment : Date de construction : Appartement - T2 Habitation (partie privative d'immeuble) NC

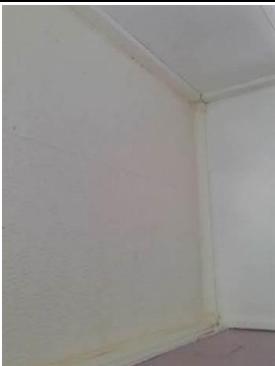
Zone	Identifiant + Description	Conclusion (justification)	Photo
Mat.008	<u>Localisation :</u> Entrée <u>Echantillons :</u> Ech.009 <u>Description :</u> Panneaux collés vissés ou cloués	Absence d'amiante (Après analyse en laboratoire)
