Rapport de mission de repérage des matériaux et produits contenant de l'amiante avant réalisation de travaux

Référence : RAAT_27LAE0201

Adresse : 5 rue Paul Vigny

77160 PROVINS

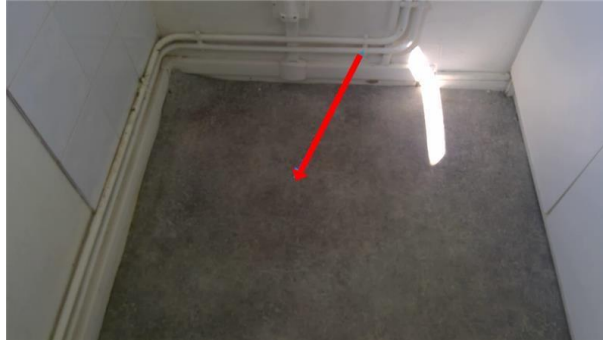
PRELEVEMENT : P001

Nom du client	Numéro de dossier	Localisation
HABITAT 77 OPH DE SEINE ET MARNE	RAAT_27LAE0201	2ème - Cuisine Plancher - Sol
Nom de l'opérateur	Date de prélèvement	Matériau
MARTIN Olivier	25/08/2021	Ragréage / colle - Dalles de sol
Résultat amiante		
Présence d'amiante (Fibres d'amiante de type chrysotile)

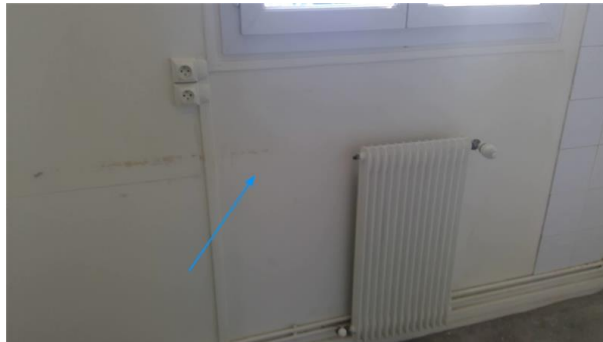
PRELEVEMENT : P002

Nom du client	Numéro de dossier	Localisation
HABITAT 77 OPH DE SEINE ET MARNE	RAAT_27LAE0201	2ème - Cuisine Mur façade - C
Nom de l'opérateur	Date de prélèvement	Matériau
MARTIN Olivier	25/08/2021	Béton/plâtre/enduit - Tapisserie
Résultat amiante		
absence d'amiante

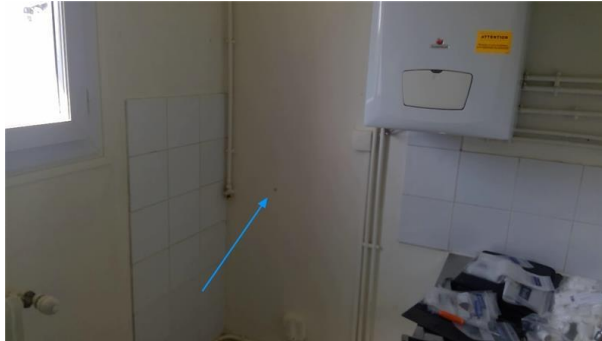
PRELEVEMENT : P003

Nom du client	Numéro de dossier	Localisation
HABITAT 77 OPH DE SEINE ET MARNE	RAAT_27LAE0201	2ème - Cuisine Mur - D
Nom de l'opérateur	Date de prélèvement	Matériau
MARTIN Olivier	25/08/2021	Béton/plâtre/enduit - Tapisserie
Résultat amiante		
absence d'amiante

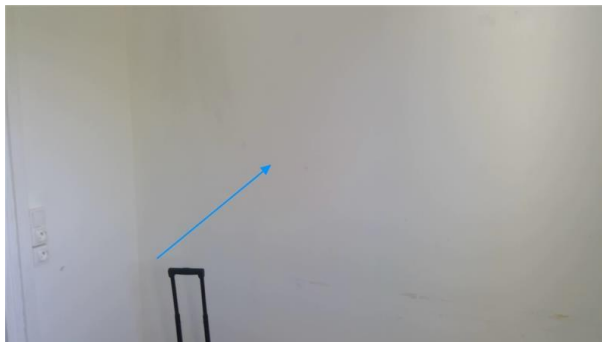
PRELEVEMENT : P004

Nom du client	Numéro de dossier	Localisation
HABITAT 77 OPH DE SEINE ET MARNE	RAAT_27LAE0201	2ème - Cuisine Cloisons - A, B
Nom de l'opérateur	Date de prélèvement	Matériau
MARTIN Olivier	25/08/2021	Enduit / Plâtre - Tapisserie
Résultat amiante		
absence d'amiante

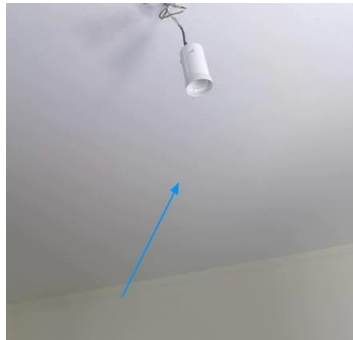
PRELEVEMENT : P005

Nom du client	Numéro de dossier	Localisation
HABITAT 77 OPH DE SEINE ET MARNE	RAAT_27LAE0201	2ème - Cuisine Plafond - Plafond
Nom de l'opérateur	Date de prélèvement	Matériau
MARTIN Olivier	25/08/2021	Enduit / Plâtre - Peinture
Résultat amiante		
absence d'amiante

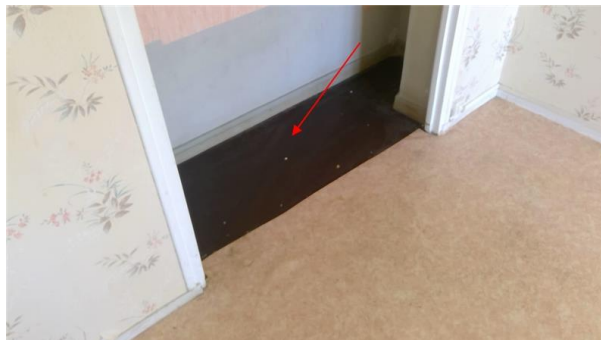
PRELEVEMENT : P006

Nom du client	Numéro de dossier	Localisation
HABITAT 77 OPH DE SEINE ET MARNE	RAAT_27LAE0201	2ème - Séjour Plancher - Sol
Nom de l'opérateur	Date de prélèvement	Matériau
MARTIN Olivier	25/08/2021	Ragréage / colle - Dalles de sol
Résultat amiante		
Présence d'amiante (Fibres d'amiante de type chrysotile)

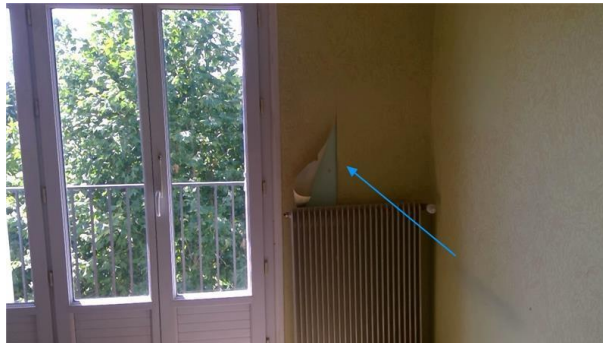
PRELEVEMENT : P007

Nom du client	Numéro de dossier	Localisation
HABITAT 77 OPH DE SEINE ET MARNE	RAAT_27LAE0201	2ème - Séjour Mur façade - D
Nom de l'opérateur	Date de prélèvement	Matériau
MARTIN Olivier	25/08/2021	Béton/plâtre/enduit - Tapiserie
Résultat amiante		
absence d'amiante

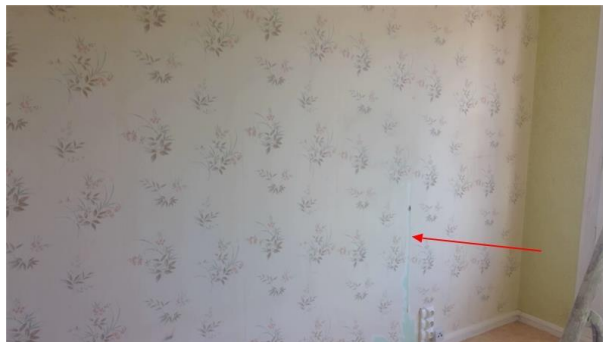
PRELEVEMENT : P008

Nom du client	Numéro de dossier	Localisation
HABITAT 77 OPH DE SEINE ET MARNE	RAAT_27LAE0201	2ème - Séjour Mur - C
Nom de l'opérateur	Date de prélèvement	Matériau
MARTIN Olivier	25/08/2021	Béton/plâtre/enduit - Tapiserie
Résultat amiante		
Présence d'amiante (Fibres d'amiante de type chrysotile)

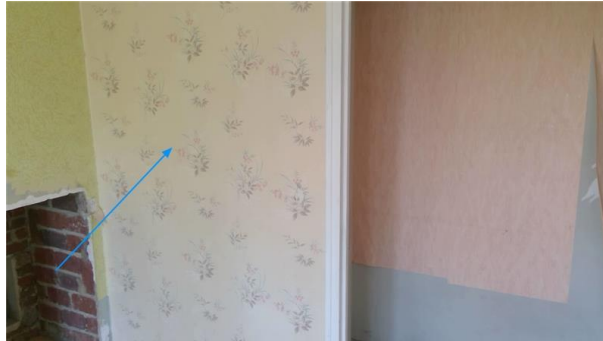
PRELEVEMENT : P009

Nom du client	Numéro de dossier	Localisation
HABITAT 77 OPH DE SEINE ET MARNE	RAAT_27LAE0201	2ème - Séjour Cloisons - A, B
Nom de l'opérateur	Date de prélèvement	Matériau
MARTIN Olivier	25/08/2021	Enduit / Plâtre - Tapisserie
Résultat amiante		
absence d'amiante

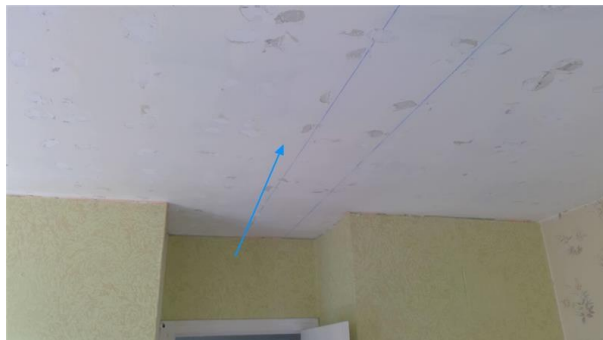
PRELEVEMENT : P010

Nom du client	Numéro de dossier	Localisation
HABITAT 77 OPH DE SEINE ET MARNE	RAAT_27LAE0201	2ème - Séjour Plafond - Plafond
Nom de l'opérateur	Date de prélèvement	Matériau
MARTIN Olivier	25/08/2021	Enduit / Plâtre - Peinture
Résultat amiante		
absence d'amiante

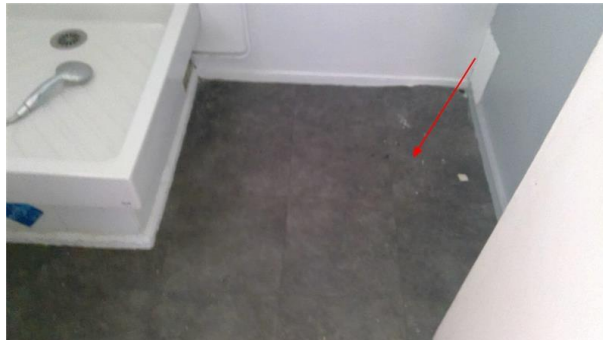
PRELEVEMENT : P011

Nom du client	Numéro de dossier	Localisation
HABITAT 77 OPH DE SEINE ET MARNE	RAAT_27LAE0201	2ème - Salle d'eau Plancher - Sol
Nom de l'opérateur	Date de prélèvement	Matériau
MARTIN Olivier	25/08/2021	Ragréage / colle - Dalles de sol
Résultat amiante		
Présence d'amiante (Fibres d'amiante de type chrysotile)

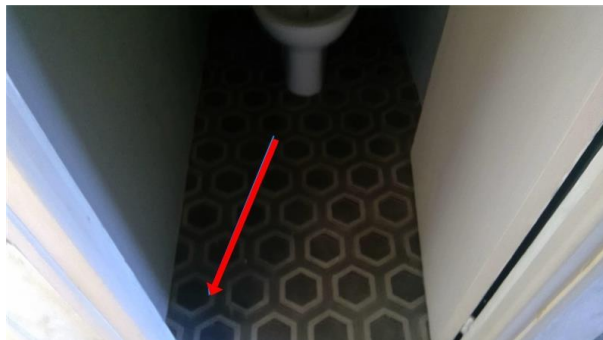
PRELEVEMENT : P012

Nom du client	Numéro de dossier	Localisation
HABITAT 77 OPH DE SEINE ET MARNE	RAAT_27LAE0201	2ème - WC Plancher - Sol
Nom de l'opérateur	Date de prélèvement	Matériau
MARTIN Olivier	25/08/2021	Ragréage / colle - Dalles de sol
Résultat amiante		
Présence d'amiante (Fibres d'amiante de type chrysotile)
