**Rapport de mission de repérage des matériaux et produits contenant de l'amiante dans les immeubles bâtis avant réalisation de travaux**

Numéro de dossier : RAAT-282PAC0000  
Date du repérage : 17/08/2022

| Adresse | Rue : ..... <b>37 RUE DES CHARMES (282PAC0000)</b><br>Bât., escalier, niveau, appartement n°, lot n° :<br><b>PAVILLON, Lot numéro 282PAC0000</b><br>Code postal, ville : . <b>77680 ROISSY EN BRIE</b> |

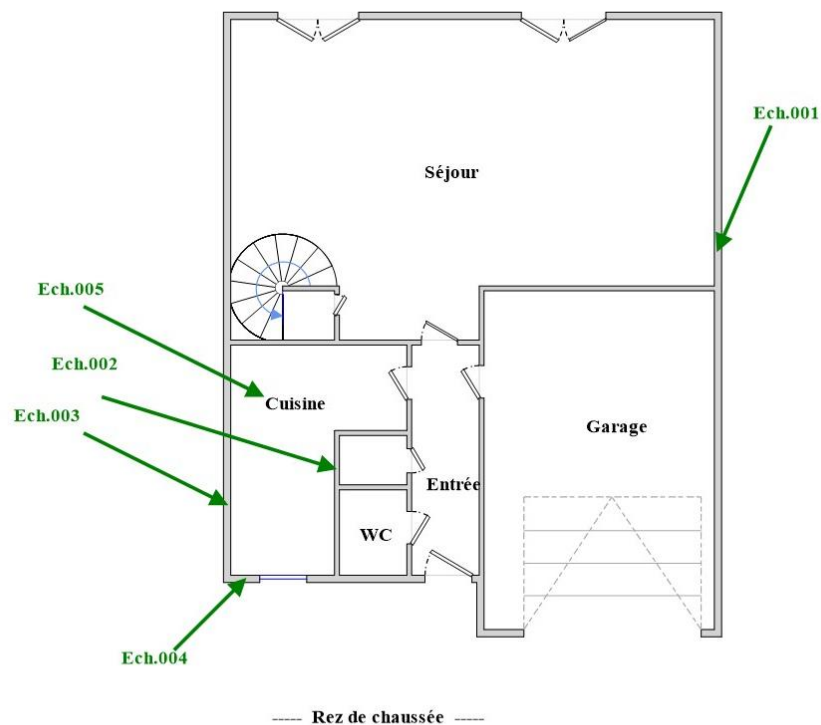
### Localisation des prélèvements ou des matériaux amiantés

**Prélèvement vert : sans amiante**

**Zone en rouge : matériaux amiantés**  
**Zone orange : matériaux susceptibles de contenir de l'amiante**
