Référence du dossier : 2015-09-097 OK MELUN 14 A GORGE OPH

14 Place Albert Gorge -77000 - MELUN

Description du bien visité : Habitation (Parties communes)

DOSSIER PHOTOS

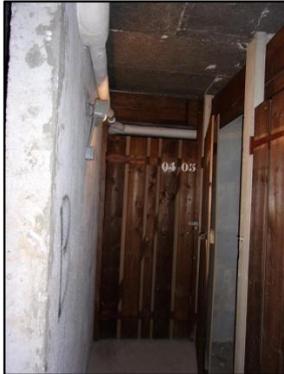
Photo N° 1946 ECH-N°002
CALORIFUGEAGE Cave Bâtiment A
Conduits de fluide Laine minérale +
enveloppe plâtrée

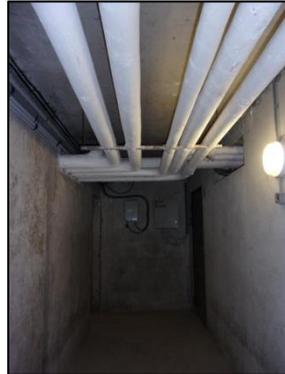
Photo N° 1948 ECH-N°003
CALORIFUGEAGE Cave Bâtiment A
Conduits de fluide Laine minérale +
enveloppe plâtrée

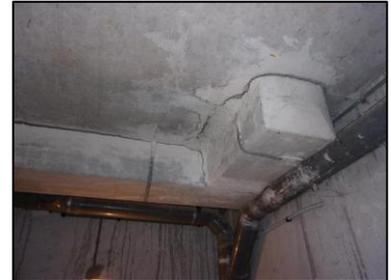
Photo N° 1951 ECH-N°001
AMIANTE CIMENT Cave Bâtiment A
Conduits Ventilation haute (Fibres-
ciment)

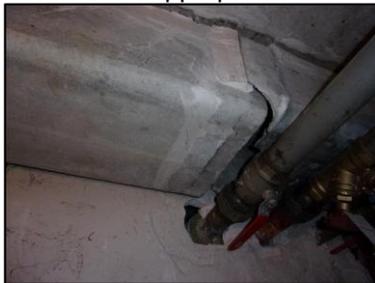
Conduits	Fibres ciment Ventilation haute (Fibres-ciment)	Cave Bâtiment A	1954	OUI ECH-N°001	E 14599915	OUI	EP	Evaluation périodique	Résultat d'analyse de matériau ou produit
Planchers	Fibres ciment Plaques planes (Fibres-ciment)	1 à 7 Gaine technique EDF	1976	OUI ECH-N°009	E 14600715	OUI	EP	Evaluation périodique	Résultat d'analyse de matériau ou produit
Conduits	Fibres ciment Ventilation haute (Fibres-ciment)	Ancien local sous sol	1983	NON ECH-N°001		OUI	EP	Evaluation périodique	déjà prélevé Sur jugement personnel de l'opérateur
Planchers	Revêtement de sol Dalles de sol verte avec colle noire	étage 2 partie commune	1965	OUI ECH-N°006	E 14600415	OUI	EP	Evaluation périodique	Résultat d'analyse de matériau ou produit
Planchers	Revêtement de sol Dalles de sol rouge avec colle jaune	étage 1 partie commune	1971	OUI ECH-N°008	E 14600615	OUI	EP	Evaluation périodique	Résultat d'analyse de matériau ou produit

Photo N° 1954 ECH-N°001
AMIANTE CIMENT Cave Bâtiment A
Conduits Ventilation haute (Fibres-
ciment)

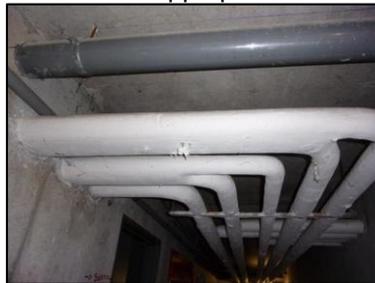
Photo N° 1957 ECH-N°004
CALORIFUGEAGE Cave Bâtiment A
Conduits de fluide Laine minérale +
enveloppe plâtrée

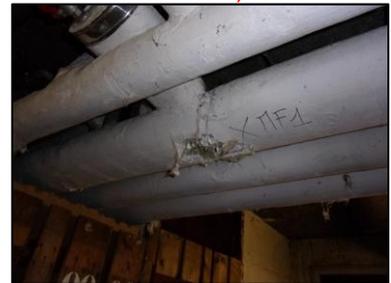
Photo N° 1959 ECH-N°005
CALORIFUGEAGE Cave Bâtiment A
Conduits de fluide Laine minérale +
enveloppe plâtrée

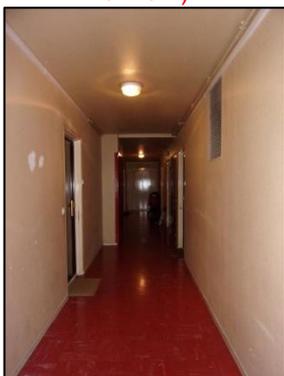
Photo N° 1961 ECH-N°006
REVETEMENT DE SOL 1,3,5,7
étage partie commune Planchers
Dalles de sol avec colle jaune

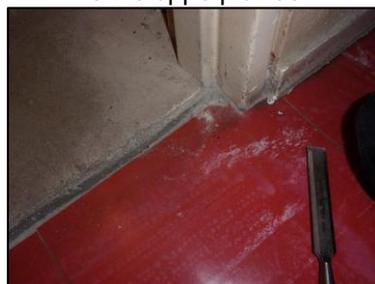
Photo N° 1965 ECH-N°006
REVETEMENT DE SOL 1,3,5,7
étage partie commune Planchers
Dalles de sol avec colle jaune

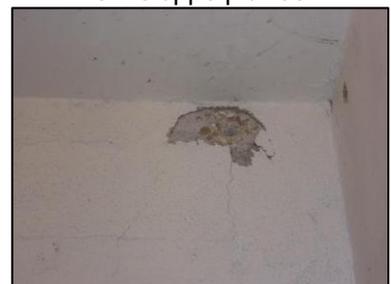
Murs	Autres matériaux Ciment + colle + ragréage	1 er étage partie commune	1966	OUI ECH-N°007	E 14600515	NON			Résultat d'analyse de matériau ou produit

Photo N° 1966 ECH-N°007 1 er
étage partie commune Murs Ciment
+ colle + ragréage

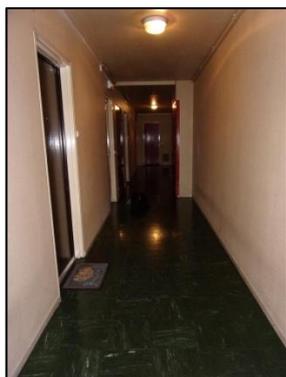
Photo N° 1971 ECH-N°008
REVETEMENT DE SOL 2,4,6 étages
partie commune Planchers Dalles de
sol verte avec colle noire

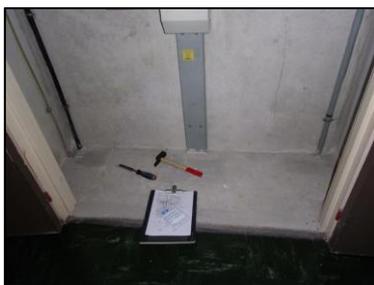
Photo N° 1976 ECH-N°009
AMIANTE CIMENT --1 à 7 Gaine
technique EDF Planchers Plaques
planes (Fibres-ciment)

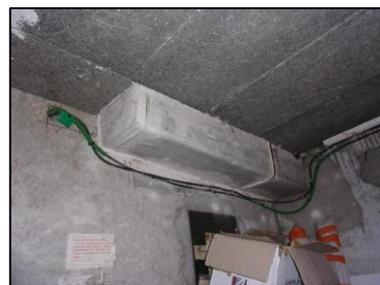
Photo N° 1983 ECH-N°001
AMIANTE CIMENT Ancien local
sous sol Conduits Ventilation haute
(Fibres-ciment)
