Rapport de repérage des matériaux et produits contenant de l'amiante avant réalisation de travaux dans un immeuble bâti

1
14, Place A. Gorge - Logement 1
ESC AA
77000 MELUN

Date du rapport : 19/09/2020

286LAA0001 19/09/2020 - 05:02

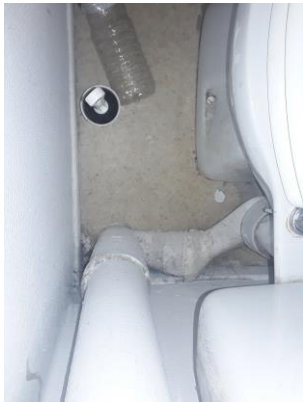
Identification : P008 (Fr2)

Pièce et étage : WC RC

Localisation : Sol

Parties d'ouvrages ou de composants : Revêtements de sols (Sous-couches (carton, feutre, -) des revêtements souples)

Descriptif Laboratoire : Colle polymère jaune non séparable + ragréage gris + peinture non séparable

Résultat (justification) : Amiante non détectée (RESULTAT ANALYSE)
