Rapport de mission de repérage des matériaux et produits contenant de l'amiante avant réalisation de travaux

Norme NF X 46-020 V .2017

14 PLACE A GORGE

LOGEMENT 8

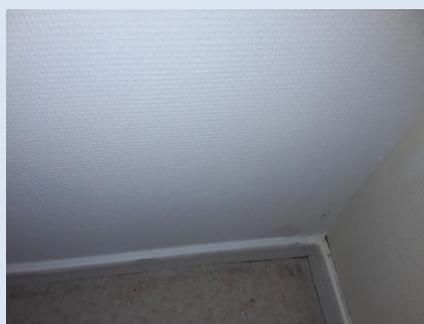
PRELEVEMENT : 286LAA0104P001			
NOM DU CLIENT	NUMERO DU DOSSIER		PIECE OU LOCAL
OPH77	286LAA0104 31/05/2019		Séjour (Rez de chaussée)
ELEMENT	DESCRIPTIF DU LABORATOIRE	DATE DE PRELEVEMENT	NOM DE L'OPERATEUR
Enduit béton	Enduit beige en vrac non séparable + matériau gris en vrac non séparable + peinture non séparable	31/05/2019	BRUNOT Tristan
LOCALISATION		RESULTAT	
Mur A		Amiante non détecté

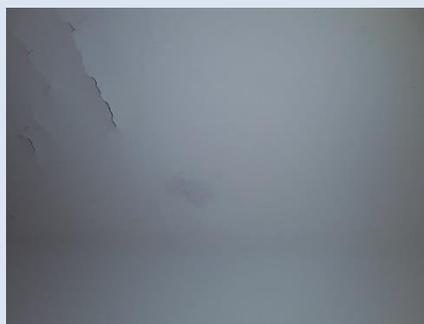
PRELEVEMENT : 286LAA0104P002			
NOM DU CLIENT	NUMERO DU DOSSIER		PIECE OU LOCAL
OPH77	286LAA0104 31/05/2019		Séjour (Rez de chaussée)
ELEMENT	DESCRIPTIF DU LABORATOIRE	DATE DE PRELEVEMENT	NOM DE L'OPERATEUR
Enduit béton	Enduit beige en vrac non séparable + peinture non séparable	31/05/2019	BRUNOT Tristan
LOCALISATION		RESULTAT	
Plafond		Amiante non détecté

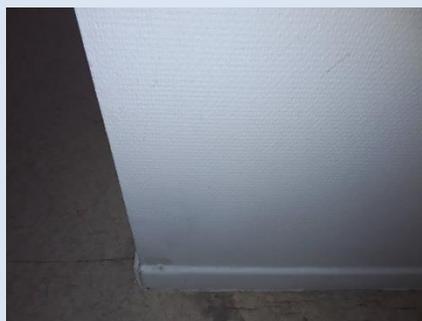
PRELEVEMENT : 286LAA0104P003			
NOM DU CLIENT	NUMERO DU DOSSIER		PIECE OU LOCAL
OPH77	286LAA0104 31/05/2019		Cuisine (Rez de chaussée)
ELEMENT	DESCRIPTIF DU LABORATOIRE	DATE DE PRELEVEMENT	NOM DE L'OPERATEUR
Enduit béton	Enduit beige en vrac non séparable + toile fibreuse blanche non séparable + matériau gris en vrac non séparable + peinture non séparable	31/05/2019	BRUNOT Tristan
LOCALISATION		RESULTAT	
Mur D		Amiante non détecté

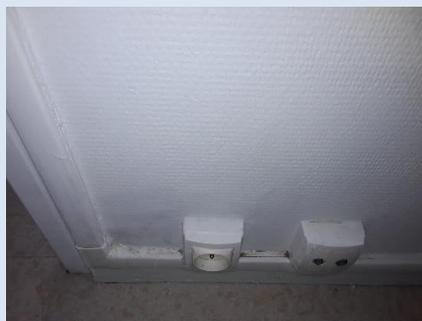
PRELEVEMENT : 286LAA0104P004			
NOM DU CLIENT	NUMERO DU DOSSIER		PIECE OU LOCAL
OPH77	286LAA0104 31/05/2019		Chambre 1 (Rez de chaussée)
ELEMENT	DESCRIPTIF DU LABORATOIRE	DATE DE PRELEVEMENT	NOM DE L'OPERATEUR
Enduit béton	Enduit plâtreux blanc en vrac non séparable + matériau gris en vrac non séparable + toile fibreuse blanche non séparable + peinture non séparable	31/05/2019	BRUNOT Tristan
LOCALISATION		RESULTAT	
Mur D		Amiante non détecté

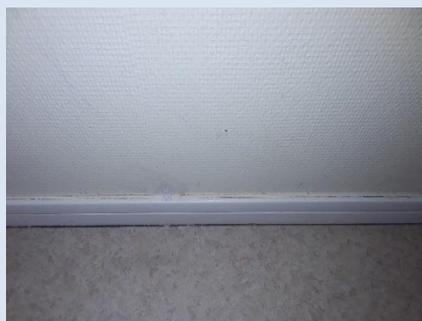
PRELEVEMENT : 286LAA0104P005			
NOM DU CLIENT	NUMERO DU DOSSIER		PIECE OU LOCAL
OPH77	286LAA0104 31/05/2019		Chambre 1 (Rez de chaussée)
ELEMENT	DESCRIPTIF DU LABORATOIRE	DATE DE PRELEVEMENT	NOM DE L'OPERATEUR
Enduit plaque de plâtre	Enduit plâtreux blanc en vrac non séparable + toile fibreuse blanche en vrac non séparable + peinture non séparable	31/05/2019	BRUNOT Tristan
LOCALISATION		RESULTAT	
Mur C		Amiante détecté (Chrysotile)

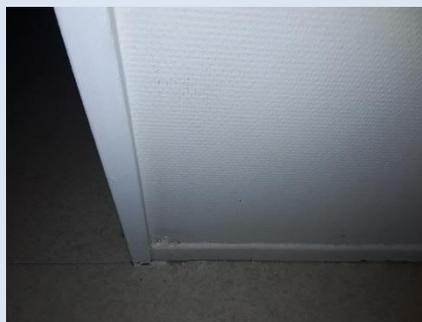
PRELEVEMENT : 286LAA0104P006			
NOM DU CLIENT	NUMERO DU DOSSIER		PIECE OU LOCAL
OPH77	286LAA0104 31/05/2019		Salle de bains et WC (Rez de chaussée)
ELEMENT	DESCRIPTIF DU LABORATOIRE	DATE DE PRELEVEMENT	NOM DE L'OPERATEUR
Enduit plaque de plâtre	Enduit plâtreux blanc en vrac non séparable + peintures multiples non séparable + carton non séparable	31/05/2019	BRUNOT Tristan
LOCALISATION		RESULTAT	
Mur D		Amiante non détecté

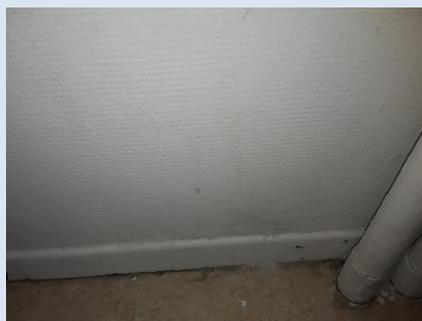
PRELEVEMENT : 286LAA0104P007			
NOM DU CLIENT	NUMERO DU DOSSIER		PIECE OU LOCAL
OPH77	286LAA0104 31/05/2019		Salle de bains et WC (Rez de chaussée)
ELEMENT	DESCRIPTIF DU LABORATOIRE	DATE DE PRELEVEMENT	NOM DE L'OPERATEUR
Enduit béton	Enduit gris en vrac non séparable + matériau plâtreux blanc en vrac non séparable + peintures multiples non séparable	31/05/2019	BRUNOT Tristan
LOCALISATION		RESULTAT	
Mur C		Amiante détecté (Chrysotile)
