Rapport de mission de repérage des matériaux et produits contenant de l'amiante avant réalisation de travaux

14 PLACE A.GORGE

77000 MELUN

RAPPORT N° :	286LAA0401	Laboratoire d'Analyses :	ITGA
Repérage réalisé le :	30/08/2018	Adresse laboratoire :	3 RUE ARMAND HERPIN LACROIX - CS 46537 35065 RENNES CEDEX
Accompagnateur :		Numéro d'accréditation :	1-5967
Par :	Guillaume ROGEZ	Organisme d'assurance professionnelle :	AXA France
N° certificat :	8073002	Adresse assurance :	313 Terrasses de l'Arche 92727 NANTERRE CEDEX
Date d'obtention :	09/10/2017	N° de contrat d'assurance :	10063271004
Organisme certificateur	BUREAU VERITAS 60 Avenue du General de Gaulle - Immeuble Le Guillaumet - 92046 PARIS LA DEFENSE	Date de validité :	31/12/2018

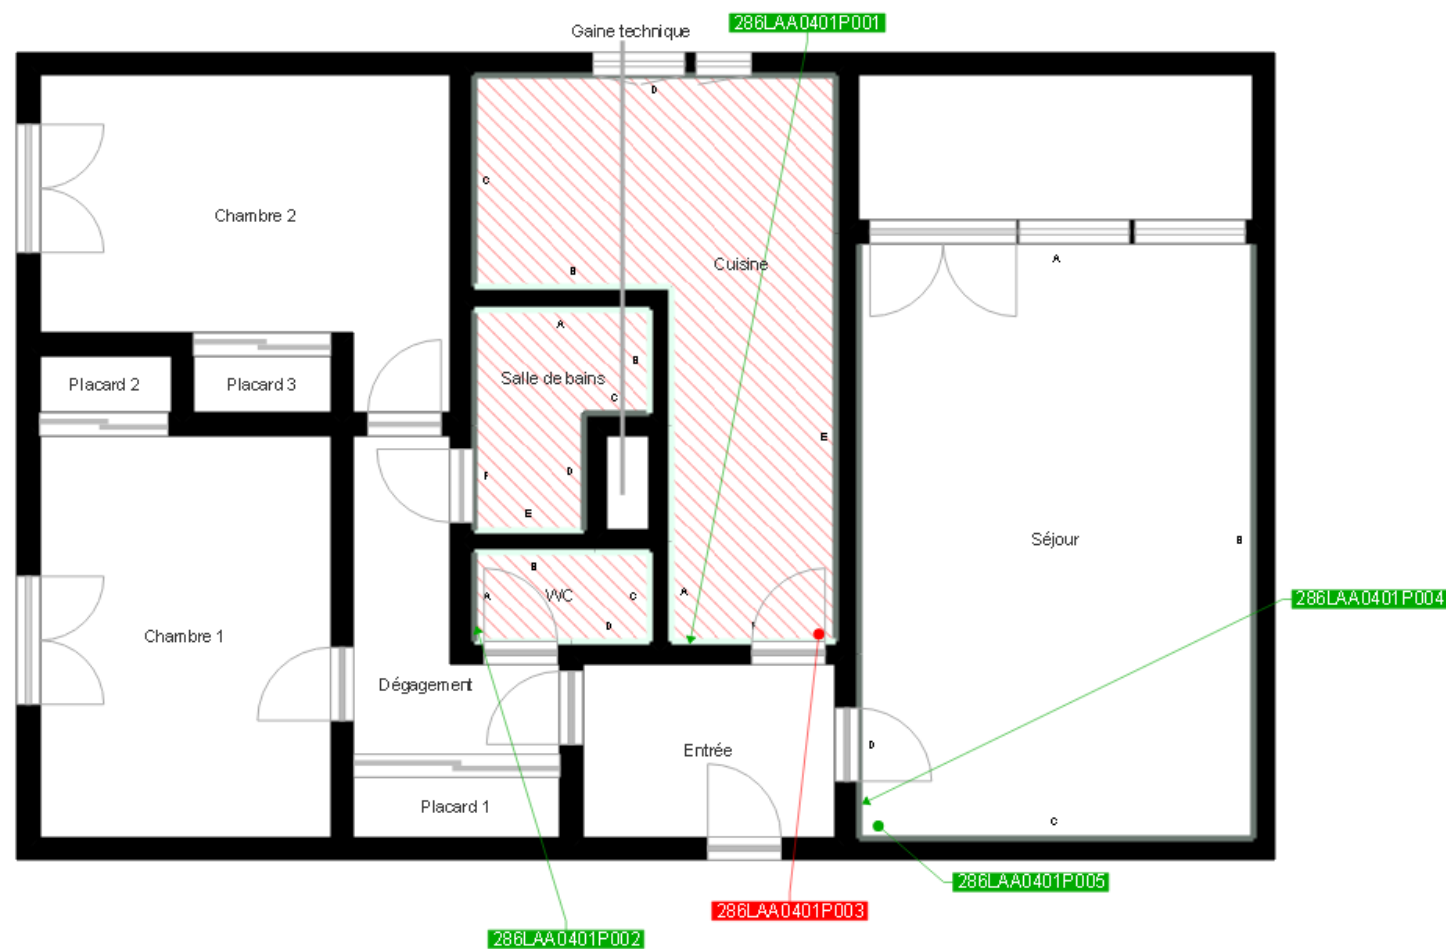
PIECE	ETAGE	ELEMENTS	DESCRIPTIF LABORATOIRE	REPERAGE	Echantillon	METHODE	ETAT	RESULTAT
Cuisine		Enduit / Peinture	Enduit plâtreux beige en vrac non séparable + peinture non séparable	Plafond	286LAA0401P003	RESULTAT ANALYSE	DEGRADATION PARTIELLE	Amiante détecté (Chrysotile)
WC		Enduit / Peinture	Enduit plâtreux beige en vrac non séparable + peinture non séparable	Plafond	286LAA0401P003	ZSO	DEGRADATION PARTIELLE	Amiante détecté (Chrysotile)
Cuisine		Enduit / Peinture	Enduit plâtreux beige en vrac non séparable + peinture non séparable	Plafond	286LAA0401P003	ZSO	DEGRADATION PARTIELLE	Amiante détecté (Chrysotile)
Salle de bains		Enduit / Peinture	Enduit plâtreux beige en vrac non séparable + peinture non séparable	Plafond	286LAA0401P003	ZSO	DEGRADATION PARTIELLE	Amiante détecté (Chrysotile)
