Rapport de mission de repérage des matériaux et produits contenant de l'amiante avant réalisation de travaux

14 Place A. George - Logement 21

21
77000 MELUN

RAPPORT N° :	286LAA0402	Laboratoire d'Analyses :	ITGA
Repérage réalisé le :	06/04/2018	Adresse laboratoire :	3 RUE ARMAND HERPIN LACROIX - CS 46537 35065 RENNES CEDEX
Accompagnateur :		Numéro d'accréditation :	1-5967
Par :	Amadou SY	Organisme d'assurance professionnelle :	AXA France
N° certificat :	CPDI4148	Adresse assurance :	313 Terrasses de l'Arche 92727 NANTERRE CEDEX
Date d'obtention :	09/11/2016	N° de contrat d'assurance :	10063271004
Organisme certificateur	I.CERT PARC EDONIA - BAT G - RUE DE LA TERRE VICTORIA - 35760 SAINT GREGOIRE	Date de validité :	31/12/2018

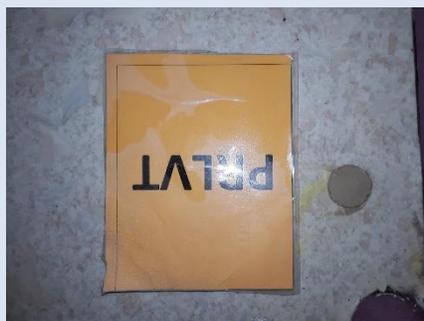
PRELEVEMENT : 286LAA0402P001			
NOM DU CLIENT	NUMERO DU DOSSIER	PIECE OU LOCAL	
OPH77	286LAA0402 06/04/2018	Cuisine	
ELEMENT	DESCRIPTIF DU LABORATOIRE	DATE DE PRELEVEMENT	NOM DE L'OPERATEUR
Revêtement souple	Colle polymère jaune non séparable + ragréage rose + ragréage gris non séparable	06/04/2018	SY Amadou
LOCALISATION		RESULTAT	
Sol		Fr1:Amiante détecté (Chrysotile)

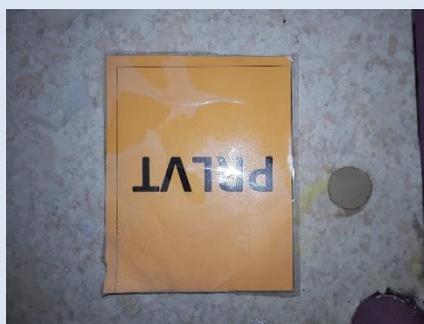
PRELEVEMENT : 286LAA0402P001			
NOM DU CLIENT	NUMERO DU DOSSIER	PIECE OU LOCAL	
OPH77	286LAA0402 06/04/2018	Cuisine	
ELEMENT	DESCRIPTIF DU LABORATOIRE	DATE DE PRELEVEMENT	NOM DE L'OPERATEUR
Revêtement souple	Revêtement souple beige	06/04/2018	SY Amadou
LOCALISATION		RESULTAT	
Sol		Fr2:Amiante non détecté

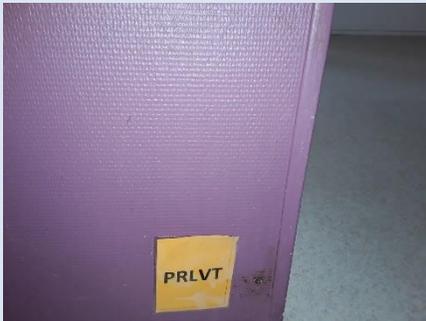
PRELEVEMENT : 286LAA0402P003			
NOM DU CLIENT	NUMERO DU DOSSIER		PIECE OU LOCAL
OPH77	286LAA0402 06/04/2018		Cuisine
ELEMENT	DESCRIPTIF DU LABORATOIRE	DATE DE PRELEVEMENT	NOM DE L'OPERATEUR
Enduit / Peinture béton	Enduit plâtreux blanc en vrac + peintures multiples non séparable	06/04/2018	SY Amadou
LOCALISATION		RESULTAT	
Mur D		Amiante détecté (Chrysotile)	
EMPLACEMENT

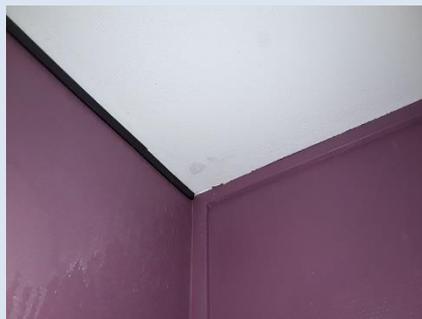
PRELEVEMENT : 286LAA0402P004			
NOM DU CLIENT	NUMERO DU DOSSIER		PIECE OU LOCAL
OPH77	286LAA0402 06/04/2018		Cuisine
ELEMENT	DESCRIPTIF DU LABORATOIRE	DATE DE PRELEVEMENT	NOM DE L'OPERATEUR
Enduit / Peinture béton	Enduit plâtreux blanc en vrac + peinture non séparable + toile fibreuse blanche en faible quantité non séparable	06/04/2018	SY Amadou
LOCALISATION		RESULTAT	
Plafond		Amiante détecté (Chrysotile)

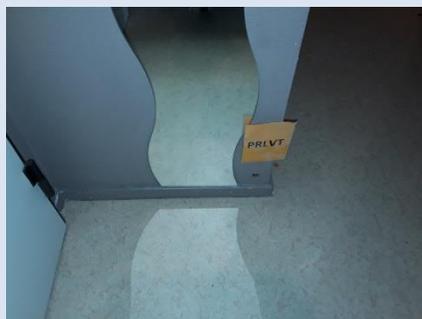
PRELEVEMENT : 286LAA0402P005			
NOM DU CLIENT	NUMERO DU DOSSIER		PIECE OU LOCAL
OPH77	286LAA0402 06/04/2018		Entrée
ELEMENT	DESCRIPTIF DU LABORATOIRE	DATE DE PRELEVEMENT	NOM DE L'OPERATEUR
Enduit / Peinture plaque de plâtre	Enduit plâtreux blanc en vrac + peinture non séparable + papier en faible quantité non séparable	06/04/2018	SY Amadou
LOCALISATION		RESULTAT	
Mur A		Amiante détecté (Chrysotile)

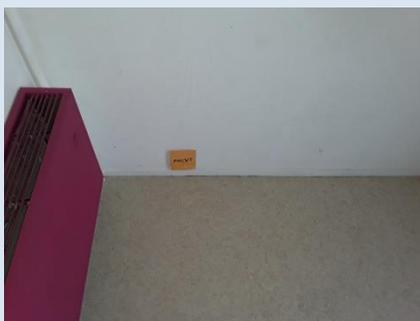
PRELEVEMENT : 286LAA0402P006			
NOM DU CLIENT	NUMERO DU DOSSIER	PIECE OU LOCAL	
OPH77	286LAA0402 06/04/2018	Séjour	
ELEMENT	DESCRIPTIF DU LABORATOIRE	DATE DE PRELEVEMENT	NOM DE L'OPERATEUR
Enduit / Peinture béton	Enduit plâtreux blanc en vrac + peinture non séparable + matériau gris en faible quantité non séparable	06/04/2018	SY Amadou
LOCALISATION		RESULTAT	
Mur A		Amiante non détecté

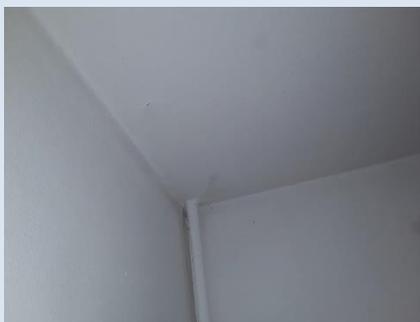
PRELEVEMENT : 286LAA0402P007			
NOM DU CLIENT	NUMERO DU DOSSIER	PIECE OU LOCAL	
OPH77	286LAA0402 06/04/2018	Séjour	
ELEMENT	DESCRIPTIF DU LABORATOIRE	DATE DE PRELEVEMENT	NOM DE L'OPERATEUR
Enduit / Peinture béton	Enduit plâtreux blanc en vrac + peinture non séparable + matériau gris en faible quantité non séparable	06/04/2018	SY Amadou
LOCALISATION		RESULTAT	
Plafond		Amiante non détecté
