Rapport de mission de repérage des matériaux et produits contenant de l'amiante avant réalisation de travaux

14 PLACE A GEORGES-APT502

77000 MELUN

RAPPORT N° :	286LAA0502	Laboratoire d'Analyses :	ITGA
Repérage réalisé le :	28/09/2017	Adresse laboratoire :	3 RUE ARMAND HERPIN LACROIX - CS 46537 35065 RENNES CEDEX
Accompagnateur :		Numéro d'accréditation :	1-5967
Par :	Mickaël JULIEN	Organisme d'assurance professionnelle :	ALLIANZ
N° certificat :	CPDI 4129	Adresse assurance :	Direction Opérations Entreprises 5C Esplanade Charles de Gaulle 33081 BORDEAUX CEDEX
Date d'obtention :	01/01/2017	N° de contrat d'assurance :	55897385
Organisme certificateur	I.CERT Parc Edonia - Bâtiment G - Rue de la Terre Victoria - 35760 SAINT-GREGOIRE	Date de validité :	31/12/2017

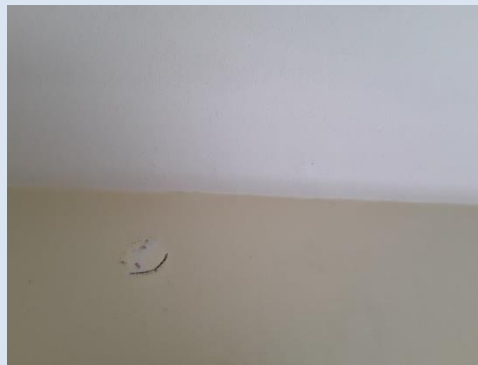
PRELEVEMENT : 286LAA0502P002				
NOM DU CLIENT		NUMERO DU DOSSIER		PIECE OU LOCAL
OPH77		286LAA0502		28/09/2017
Séjour				
ELEMENT	DESCRIPTIF DU LABORATOIRE	DATE DE PRELEVEMENT	NOM DE L'OPERATEUR	
Enduit béton	Enduit plâtreux blanc en vrac + peintures multiples non séparable	28/09/2017	JULIEN Mickaël	
LOCALISATION			RESULTAT	
Plafond			Amiante non détecté

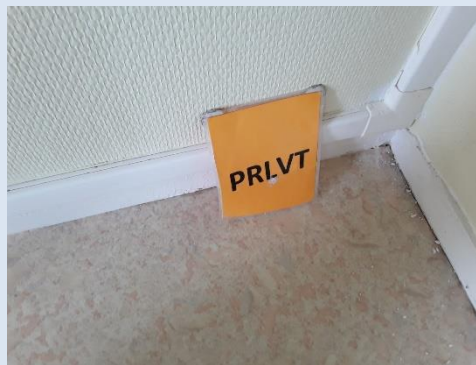
PRELEVEMENT : 286LAA0502P003			
NOM DU CLIENT	NUMERO DU DOSSIER		PIECE OU LOCAL
OPH77	286LAA0502 28/09/2017		Séjour
ELEMENT	DESCRIPTIF DU LABORATOIRE	DATE DE PRELEVEMENT	NOM DE L'OPERATEUR
Enduit béton	Enduit plâtreux blanc en vrac + peintures multiples non séparable + toile fibreuse blanche non séparable	28/09/2017	JULIEN Mickaël
LOCALISATION		RESULTAT	
Mur C		Amiante non détecté	
EMPLACEMENT

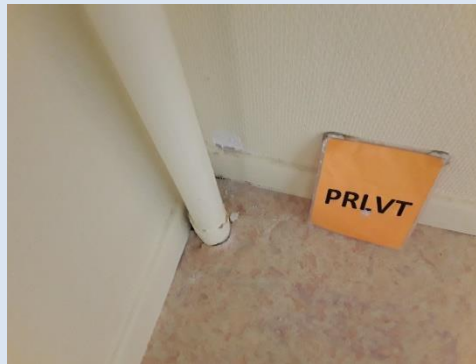
PRELEVEMENT : 286LAA0502P005				
NOM DU CLIENT		NUMERO DU DOSSIER		PIECE OU LOCAL
OPH77		286LAA0502		Cuisine
28/09/2017				
ELEMENT	DESCRIPTIF DU LABORATOIRE	DATE DE PRELEVEMENT	NOM DE L'OPERATEUR	
Enduit plaque de plâtre	Enduit plâtreux blanc en vrac + peintures multiples non séparable + toile fibreuse blanche non séparable + matériau gris en vrac non séparable	28/09/2017	JULIEN Mickaël	
LOCALISATION			RESULTAT	
Mur A			Amiante détecté (Chrysotile)
