Rapport de mission de repérage des matériaux et produits contenant de l'amiante avant réalisation de travaux

14 PLACE A.GORGE

77000 MELUN

RAPPORT N° :	286LAA0504	Laboratoire d'Analyses :	ITGA
Repérage réalisé le :	04/07/2018	Adresse laboratoire :	3 RUE ARMAND HERPIN LACROIX - CS 46537 35065 RENNES CEDEX
Accompagnateur :		Numéro d'accréditation :	1-5967
Par :	Gaetan BEDEL	Organisme d'assurance professionnelle :	AXA France
N° certificat :	CPDI3869	Adresse assurance :	313 Terrasses de l'Arche 92727 NANTERRE CEDEX
Date d'obtention :	22/04/2016	N° de contrat d'assurance :	10063271004
Organisme certificateur	I.CERT PARC EDONIA - BAT G - RUE DE LA TERRE VICTORIA - 35760 SAINT GREGOIRE	Date de validité :	31/12/2018

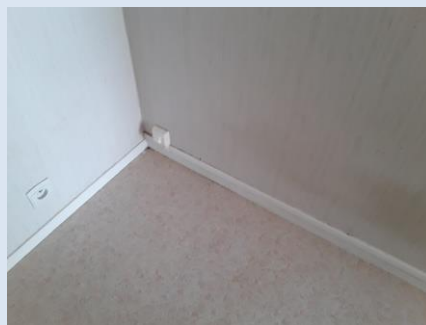
PRELEVEMENT : 286LAA0504P002			
NOM DU CLIENT	NUMERO DU DOSSIER	PIECE OU LOCAL	
OPH77	286LAA0504 04/07/2018	Chambre	
ELEMENT	DESCRIPTIF DU LABORATOIRE	DATE DE PRELEVEMENT	NOM DE L'OPERATEUR
Enduit / Peinture plaque de plâtre	Enduit plâtreux blanc en vrac + carton en faible quantité en vrac non séparable + toile fibreuse blanche en faible quantité non séparable + peinture non séparable	04/07/2018	BEDEL Gaetan
LOCALISATION		RESULTAT	
Mur C		Amiante non détecté

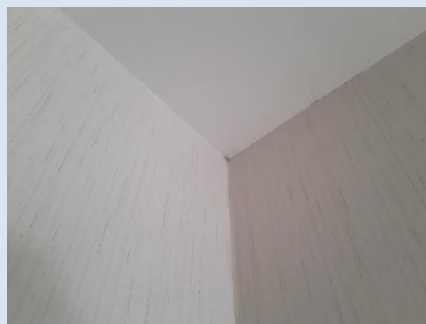
PRELEVEMENT : 286LAA0504P003			
NOM DU CLIENT	NUMERO DU DOSSIER	PIECE OU LOCAL	
OPH77	286LAA0504 04/07/2018	Chambre	
ELEMENT	DESCRIPTIF DU LABORATOIRE	DATE DE PRELEVEMENT	NOM DE L'OPERATEUR
Enduit / Peinture béton	Enduit plâtreux blanc en vrac + peinture non séparable	04/07/2018	BEDEL Gaetan
LOCALISATION		RESULTAT	
Plafond		Amiante détecté (Chrysotile)

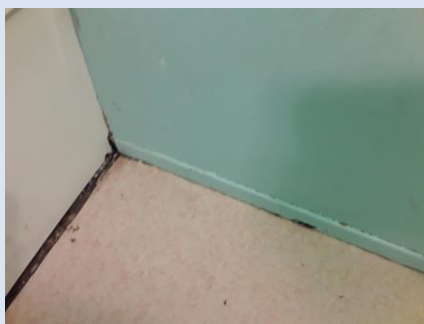
PRELEVEMENT : 286LAA0504P004			
NOM DU CLIENT	NUMERO DU DOSSIER	PIECE OU LOCAL	
OPH77	286LAA0504 04/07/2018	Salle de bains et WC	
ELEMENT	DESCRIPTIF DU LABORATOIRE	DATE DE PRELEVEMENT	NOM DE L'OPERATEUR
Enduit / Peinture béton	Enduit plâtreux blanc en vrac + matériau gris en faible quantité non séparable + peintures multiples non séparable	04/07/2018	BEDEL Gaetan
LOCALISATION		RESULTAT	
Mur C		Amiante non détecté

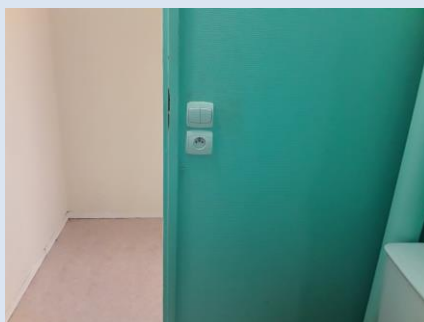
PRELEVEMENT : 286LAA0504P005			
NOM DU CLIENT	NUMERO DU DOSSIER	PIECE OU LOCAL	
OPH77	286LAA0504 04/07/2018	Salle de bains et WC	
ELEMENT	DESCRIPTIF DU LABORATOIRE	DATE DE PRELEVEMENT	NOM DE L'OPERATEUR
Enduit / Peinture plaque de plâtre	Enduit plâtreux blanc en vrac + matériau gris non séparable + peinture non séparable	04/07/2018	BEDEL Gaetan
LOCALISATION		RESULTAT	
Mur D		Amiante non détecté

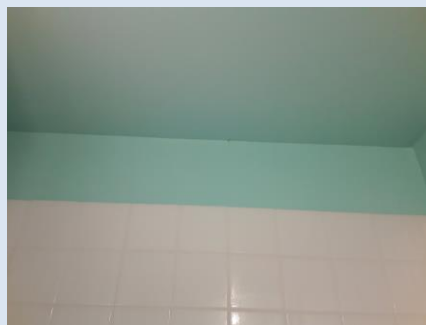
PRELEVEMENT : 286LAA0504P006			
NOM DU CLIENT	NUMERO DU DOSSIER	PIECE OU LOCAL	
OPH77	286LAA0504 04/07/2018	Salle de bains et WC	
ELEMENT	DESCRIPTIF DU LABORATOIRE	DATE DE PRELEVEMENT	NOM DE L'OPERATEUR
Enduit / Peinture béton	Enduit plâtreux blanc en vrac + peintures multiples non séparable	04/07/2018	BEDEL Gaetan
LOCALISATION		RESULTAT	
Plafond		Amiante détecté (Chrysotile)
