## Rapport de mission de repérage des matériaux et produits contenant de l'amiante avant réalisation de travaux

14 PLACE A GORGE APT 31 E 6 ESC AA

77000 MELUN

RAPPORT N° :	286LAA0602	Laboratoire d'Analyses :	ITGA
Repérage réalisé le :	11/05/2018	Adresse laboratoire :	3 RUE ARMAND HERPIN LACROIX - CS 46537 35065 RENNES CEDEX
Accompagnateur :		Numéro d'accréditation :	1-5967
Par :	Olivier GUERIN	Organisme d'assurance professionnelle :	AXA France
N° certificat :	17-881	Adresse assurance :	313 Terrasses de l'Arche 92727 NANTERRE CEDEX
Date d'obtention :	17/02/2017	N° de contrat d'assurance :	10063271004
Organisme certificateur	ABCDIA Certification 4 route de la Noue - 91190 GIF-SUR-YVETTE	Date de validité :	31/12/2018

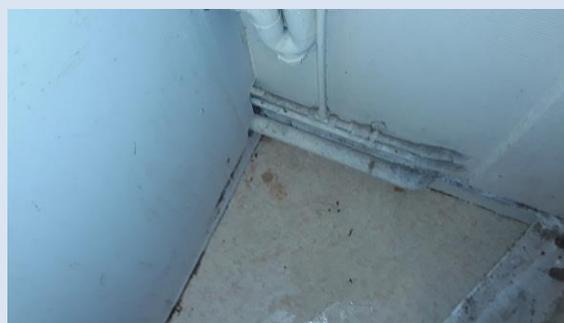
PRELEVEMENT : 286LAA0602P001			
NOM DU CLIENT	NUMERO DU DOSSIER		PIECE OU LOCAL
OPH77	286LAA0602 11/05/2018		Cuisine
ELEMENT	DESCRIPTIF DU LABORATOIRE	DATE DE PRELEVEMENT	NOM DE L'OPERATEUR
Revêtement souple	Revêtement souple beige + colle polymère jaune non séparable + ragréage rose + peinture en faible quantité non séparable + carrelage en faible quantité en vrac non séparable	11/05/2018	GUERIN Olivier
LOCALISATION		RESULTAT	
Sol		Amiante non détecté

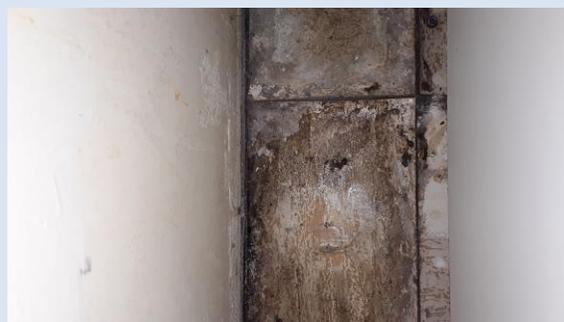
PRELEVEMENT : 286LAA0602P002			
NOM DU CLIENT	NUMERO DU DOSSIER		PIECE OU LOCAL
OPH77	286LAA0602 11/05/2018		Cuisine
ELEMENT	DESCRIPTIF DU LABORATOIRE	DATE DE PRELEVEMENT	NOM DE L'OPERATEUR
Dalle de sol	Revêtement souple beige avec couche fibreuse	11/05/2018	GUERIN Olivier
LOCALISATION		RESULTAT	
Sols sous évier		Fr1:Amiante non détecté

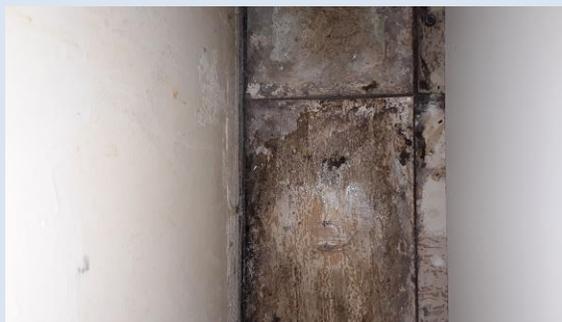
PRELEVEMENT : 286LAA0602P002			
NOM DU CLIENT	NUMERO DU DOSSIER	PIECE OU LOCAL	
OPH77	286LAA0602 11/05/2018	Cuisine	
ELEMENT	DESCRIPTIF DU LABORATOIRE	DATE DE PRELEVEMENT	NOM DE L'OPERATEUR
Dalle de sol	Colle polymère jaune non séparable + peinture non séparable + ragréage gris en faible quantité non séparable + sous couche de ragréage beige non séparable	11/05/2018	GUERIN Olivier
LOCALISATION		RESULTAT	
Sols sous évier		Fr2:Amiante détecté (Chrysotile)

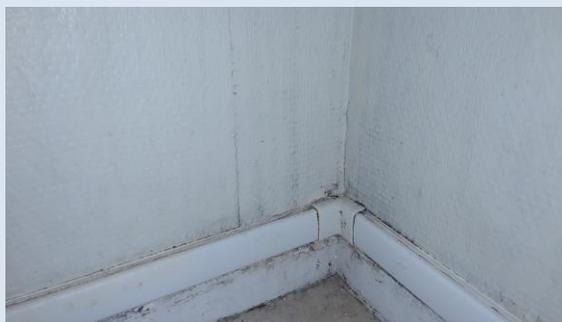
PRELEVEMENT : 286LAA0602P003			
NOM DU CLIENT	NUMERO DU DOSSIER	PIECE OU LOCAL	
OPH77	286LAA0602 11/05/2018	Séjour	
ELEMENT	DESCRIPTIF DU LABORATOIRE	DATE DE PRELEVEMENT	NOM DE L'OPERATEUR
Enduit / Peinture béton	Enduit plâtreux blanc en vrac non séparable + peintures multiples non séparable	11/05/2018	GUERIN Olivier
LOCALISATION		RESULTAT	
Mur B		Amiante non détecté

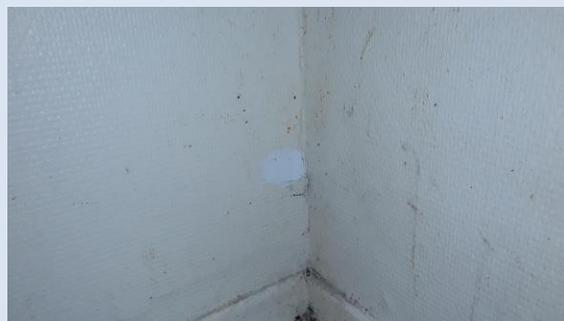
PRELEVEMENT : 286LAA0602P004			
NOM DU CLIENT	NUMERO DU DOSSIER	PIECE OU LOCAL	
OPH77	286LAA0602 11/05/2018	Cuisine	
ELEMENT	DESCRIPTIF DU LABORATOIRE	DATE DE PRELEVEMENT	NOM DE L'OPERATEUR
Enduit / Peinture	Enduit compact gris	11/05/2018	GUERIN Olivier
LOCALISATION		RESULTAT	
Mur B		Fr1:Amiante non détecté

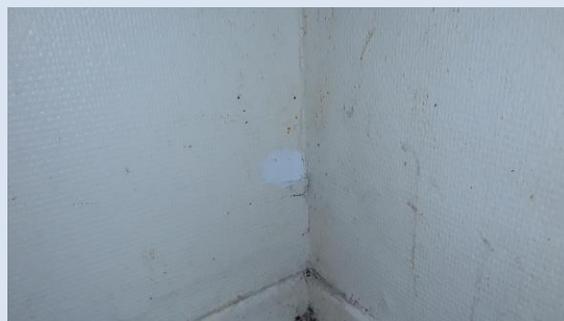
PRELEVEMENT : 286LAA0602P004			
NOM DU CLIENT	NUMERO DU DOSSIER	PIECE OU LOCAL	
OPH77	286LAA0602 11/05/2018	Cuisine	
ELEMENT	DESCRIPTIF DU LABORATOIRE	DATE DE PRELEVEMENT	NOM DE L'OPERATEUR
Enduit / Peinture	Carton avec poussières non séparable + enduit plâtreux blanc non séparable + toile fibreuse blanche non séparable + peinture non séparable	11/05/2018	GUERIN Olivier
LOCALISATION		RESULTAT	
Mur B		Fr2:Amiante détecté (Chrysotile)

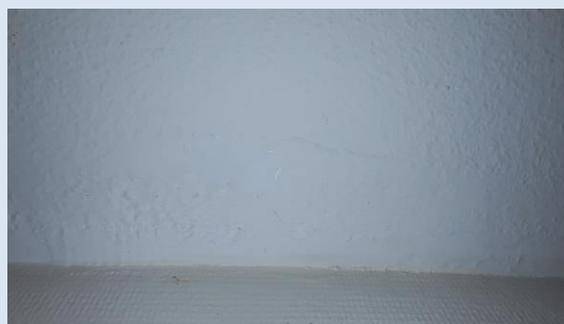
PRELEVEMENT : 286LAA0602P005			
NOM DU CLIENT	NUMERO DU DOSSIER	PIECE OU LOCAL	
OPH77	286LAA0602 11/05/2018	Séjour	
ELEMENT	DESCRIPTIF DU LABORATOIRE	DATE DE PRELEVEMENT	NOM DE L'OPERATEUR
Enduit / Peinture béton	Enduit beige non séparable + enduit plâtreux blanc en vrac + peinture non séparable	11/05/2018	GUERIN Olivier
LOCALISATION		RESULTAT	
Plafond		Amiante non détecté	
EMPLACEMENT
