Rapport de Repérage Amiante Avant réalisation de travaux dans un immeuble bâti

Numéro de dossier : M0997886
Date d'intervention : 21/07/2021

14 Place Albert Gorge
77000 Melun

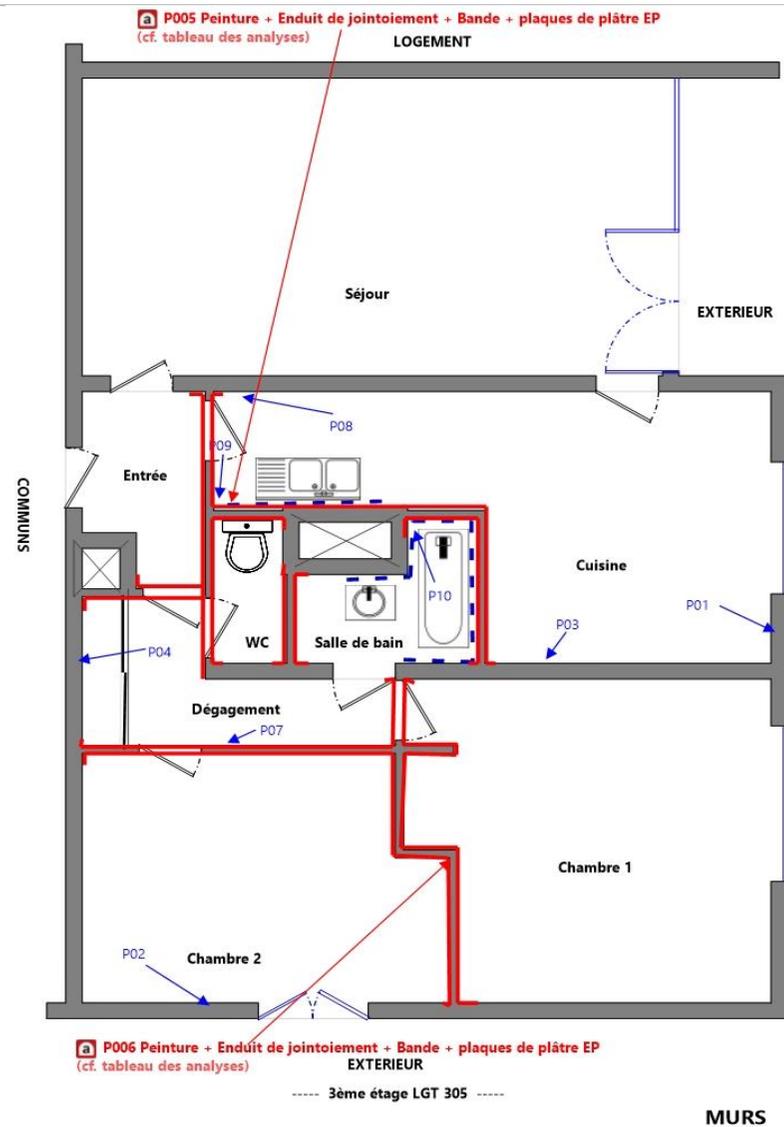
Planche de repérage des matériaux et produits amiantés
Affaire	M0997886
Opération	FAITROP alexis
Site	14 Place Albert Gorge
	77000 Melun
Date de réalisation	02/08/2021
Matériaux et produits contenant de l'amiante	
	Surface amianté
	Linéaire / paroi amianté (type 1)
	Linéaire / paroi amianté (type 2)
	Conduit amianté
Sondages destructifs / Prélèvements	
	Px Prélèvement Positif
	Prélèvement négatif
	Sondage destructif
Types de murs	
	Mur Porteur
	Mur Cloison (type 1)
	Mur Cloison (type 2)
	Gaine technique
Eléments ou pièces non visités	
	Local non visitée
	Elément non visité

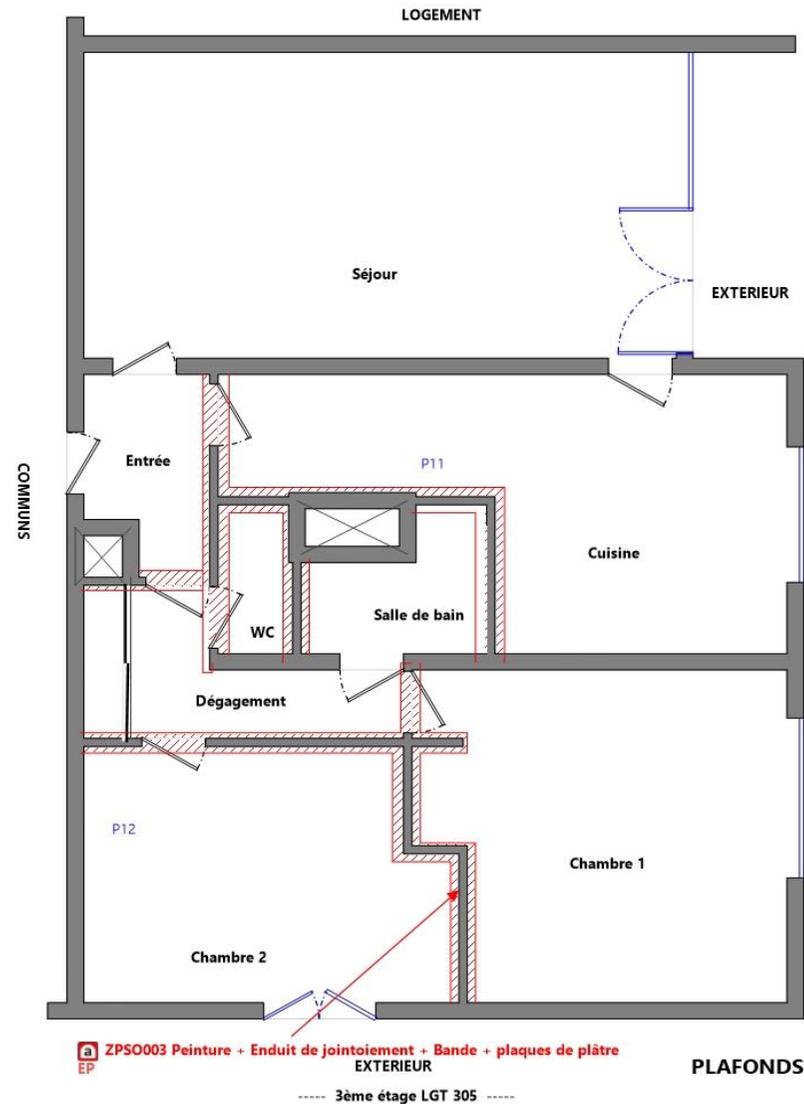
Planche de repérage des matériaux et produits amiantés
Affaire	M0997886
Opération	FAITROP alexis
Site	14 Place Albert Gorge
	77000 Melun
Date de réalisation	02/08/2021
Matériaux et produits contenant de l'amiante	
	Surface amianté
	Linéaire / paroi amianté (type 1)
	Linéaire / paroi amianté (type 2)
	Conduit amianté
Sondages destructifs / Prélèvements	
	Prélèvement Positif
	Prélèvement négatif
	Sondage destructif
Types de murs	
	Mur Porteur
	Mur Cloison (type 1)
	Mur Cloison (type 2)
	Gaine technique
Eléments ou pièces non visités	
	Local non visitée
	Elément non visité

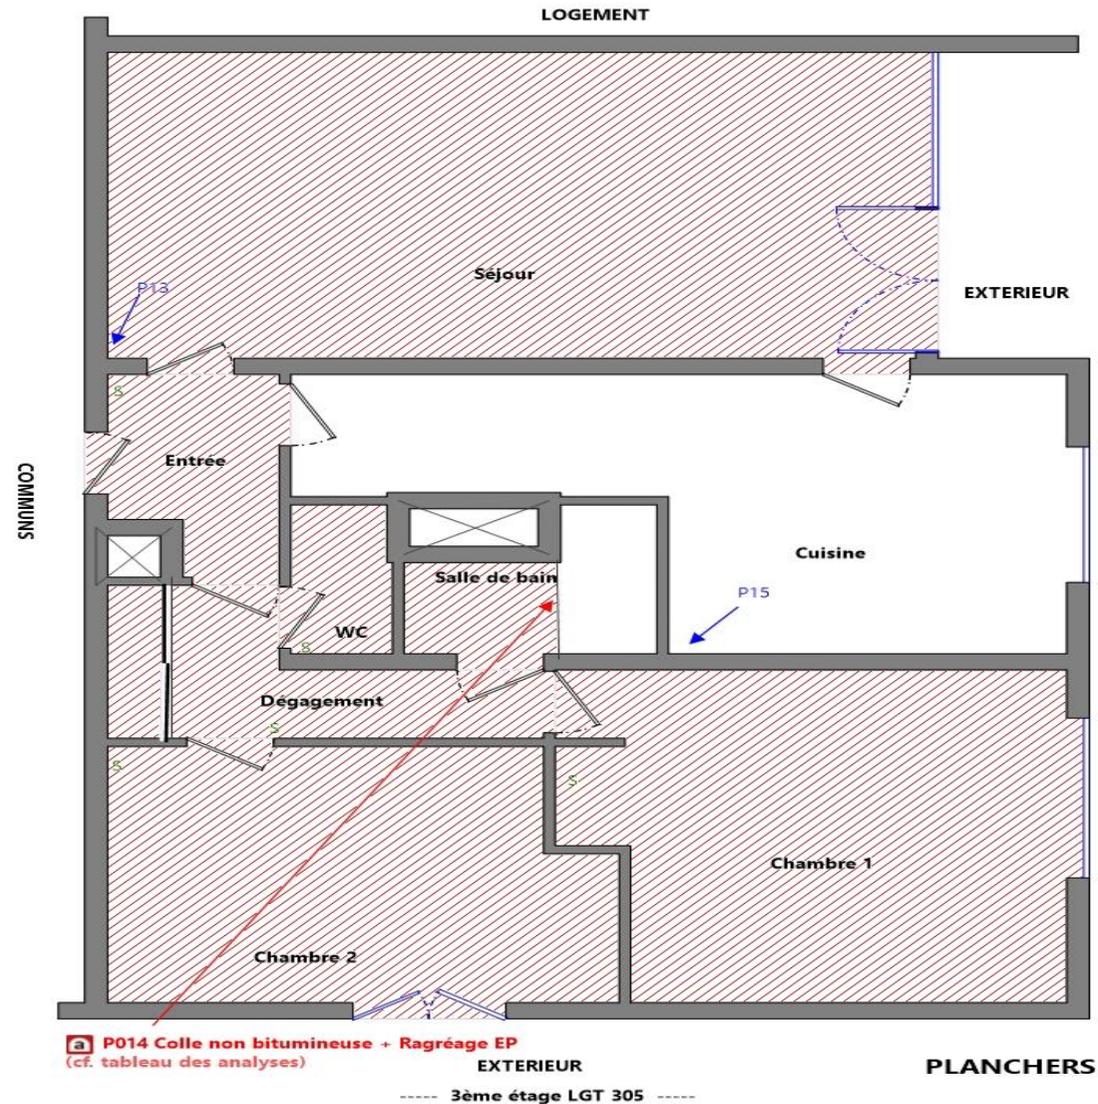
Planche de repérage des matériaux et produits amiantés
Affaire	M0997886
Opération	FAITROP alexis
Site	14 Place Albert Gorge 77000 Melun
Date de réalisation	02/08/2021
Matériaux et produits contenant de l'amiante	
	Surface amianté
	Linéaire / paroi amianté (type 1)
	Linéaire / paroi amianté (type 2)
	Conduit amianté
Sondages destructifs / Prélèvements	
	Px Prélèvement Positif
	Prélèvement négatif
	Sondage destructif
Types de murs	
	Mur Porteur
	Mur Cloison (type 1)
	Mur Cloison (type 2)
	Gaine technique
Eléments ou pièces non visités	
	Local non visitée
	Elément non visité

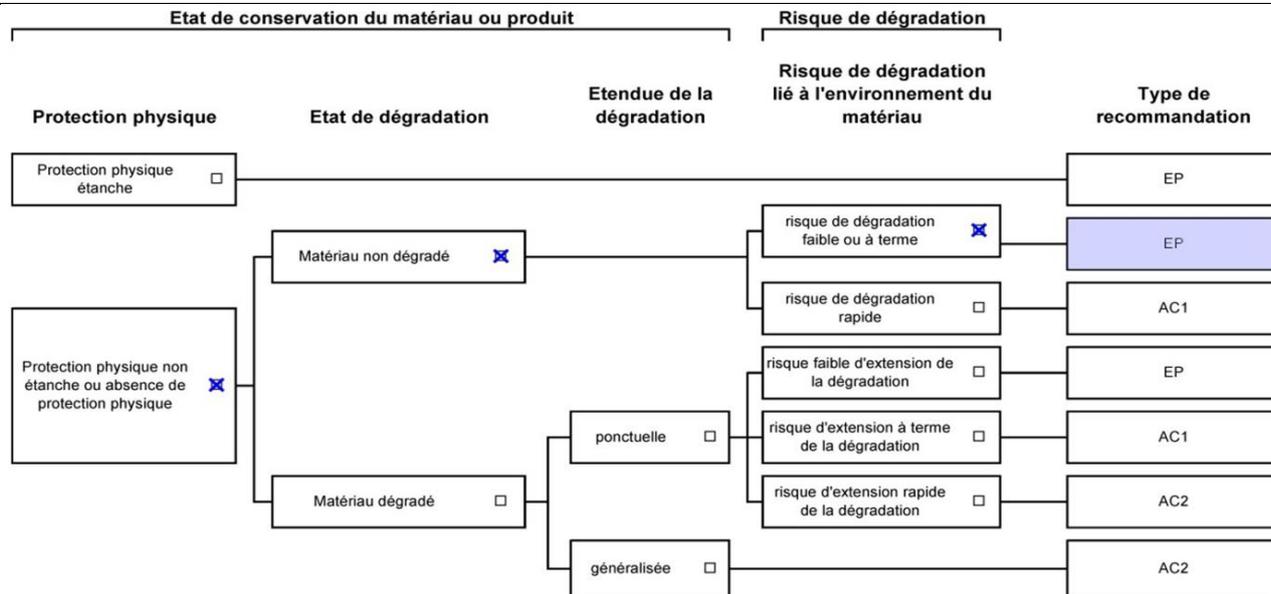
Dossier n° M0997886
 Date de l'évaluation : 21/07/2021
 Bâtiment / local ou zone homogène : 3ème étage LGT 305 - Cuisine
 Identifiant Matériau : ZPSO003
 Matériau : Peinture + Enduit de jointoiment + Bande + plaques de plâtre
 Résultat EP (Z-III-RF)

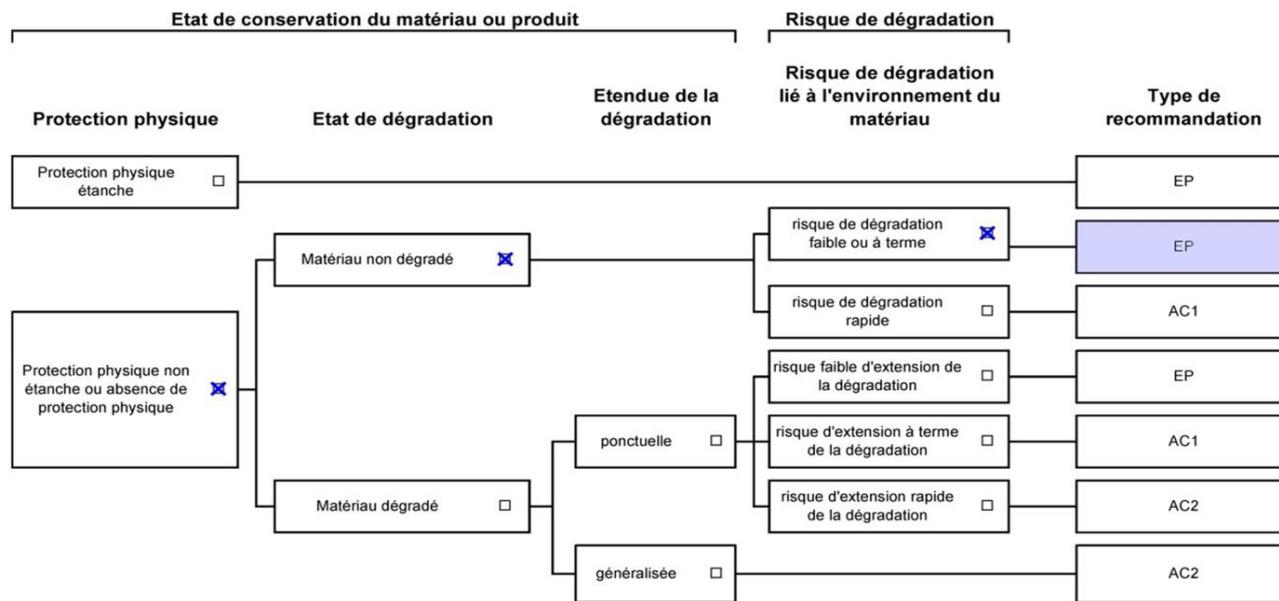
Dossier n° M0997886
 Date de l'évaluation : 21/07/2021
 Bâtiment / local ou zone homogène : 3ème étage LGT 305 - Dégagement
 Identifiant Matériau : ZPSO003
 Matériau : Peinture + Enduit de jointoiment + Bande + plaques de plâtre
 Résultat EP (Z-III-RF)
