Rapport de Repérage des matériaux et produits contenant de l'amiante avant réalisation de travaux dans un immeuble bâti

Numéro de dossier : MA2311198732
Rapport édité le : 30/11/2023

14 PLACE A.GORGE
77000 MELUN
Bat. 14; Etage 7; Porte 37

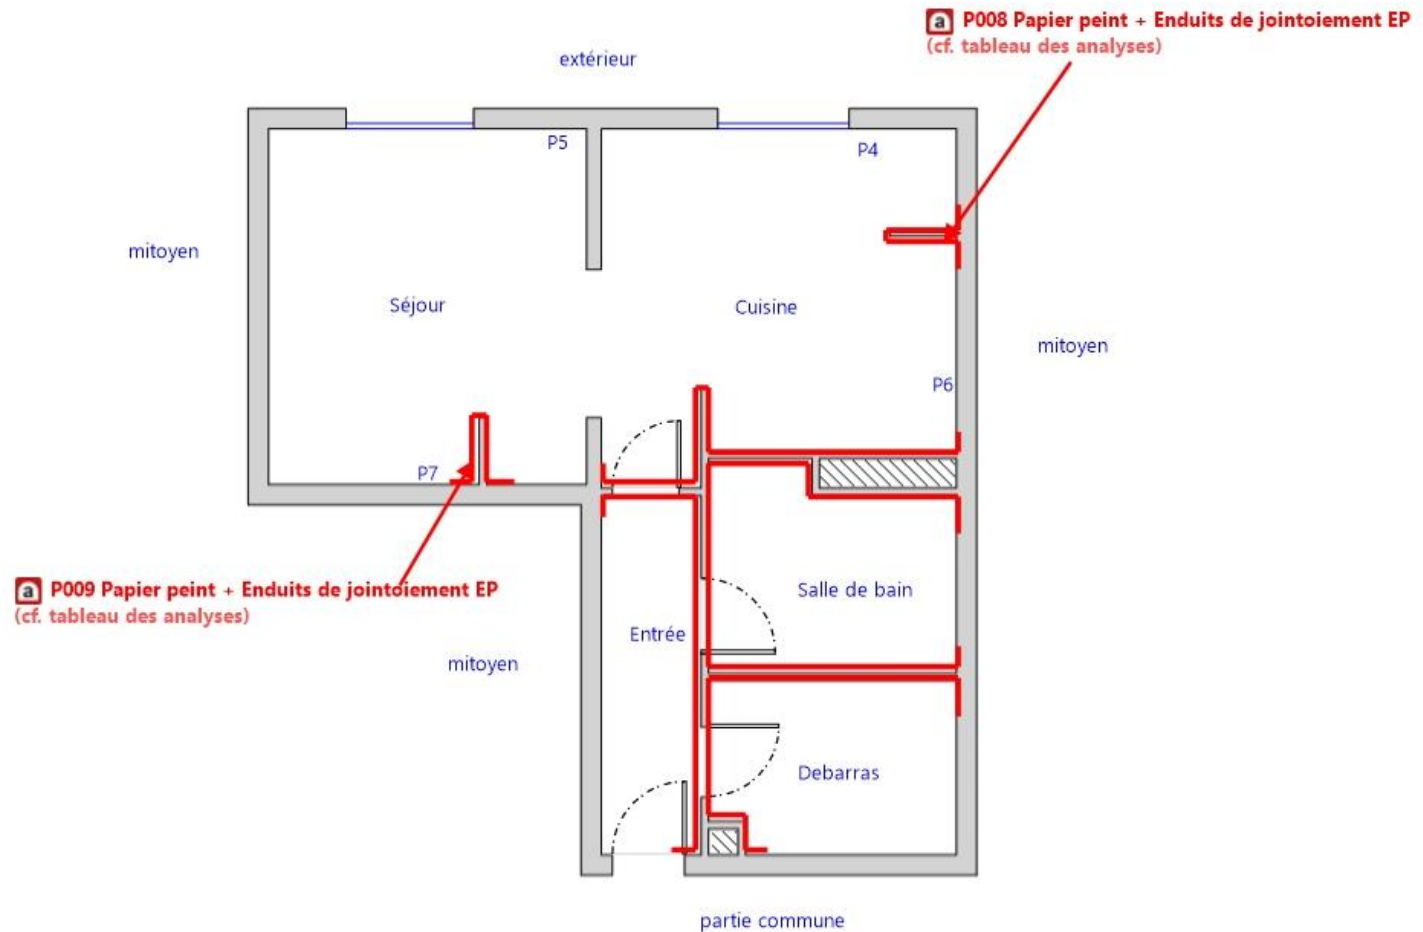
7ème Etage Mur

ZPSO005	7ème étage	Entrée; Debarras; Salle de bain; Cuisine; Séjour	Cloisons avec liaisons sur murs et plafonds	<p><u>Analyse : P008</u> - Phase 2 Matériau fibreuse de type papier peint (beige) ; matériau semi-dur de type enduit (beige) ; matériau souple fibreuse de type papier, carton (blanc) matériau semi-dur de type enduit (blanc) ; matériau souple fibreuse de type papier, carton (marron) ; matériau semi-dur de type plâtre (fibreuse) (blanc) (Présence d'amiante) - Phase 3 Matériau souple fibreuse de type papier, carton (blanc) (Absence d'amiante) - Phase 4 Matériau souple fibreuse de type papier, carton (marron) (Absence d'amiante) - Phase 5 Matériau semi-dur de type plâtre (fibreuse) (blanc) (Absence d'amiante)</p> <p><u>Analyse : P009</u> - Phase 2 Matériau fibreuse de type papier peint (beige) ; matériau semi-dur de type enduit (beige) ; matériau souple fibreuse de type papier, carton (blanc) ; matériau semi-dur de type enduit (blanc) ; matériau souple fibreuse de type papier, carton (marron) ; matériau semi-dur de type plâtre (fibreuse) (blanc) (Présence d'amiante) - Phase 3 Matériau souple fibreuse de type papier, carton (blanc) (Absence d'amiante) - Phase 4 Matériau souple fibreuse de type papier, carton (marron) (Absence d'amiante)</p>	58m2
