RAPPORT DE MISSION DE REPERAGE DES MATERIAUX ET PRODUITS CONTENANT DE L'AMIANTE AVANT TRAVAUX

206 ALLEE DE LA JUSTICE
ESC AH 29LAH0201 (29LAH0201)
77190 DAMMARIÉ LES LYS

Edité à SAMOIS SUR SEINE, le 11/04/2017

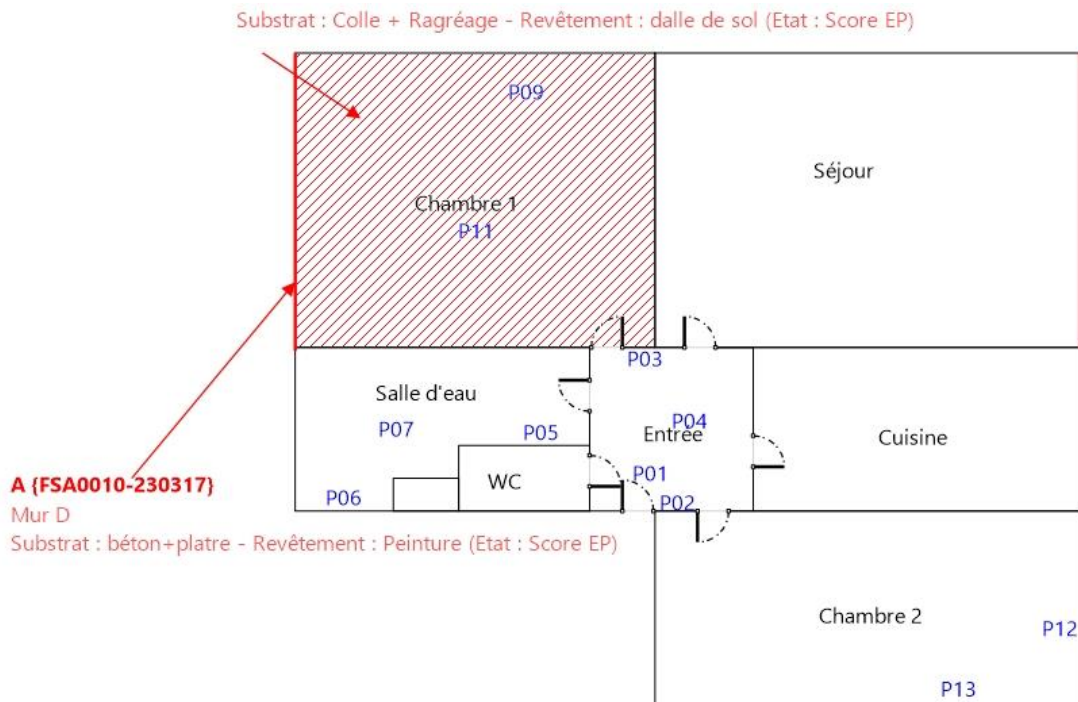
Planche (croquis) de repérage technique effectué par le cabinet : ALLODIAGNOSTIC, auteur : Frederic SAGET
Dossier n° 858866 du
Adresse du bien : 206 ALLEE DE LA JUSTICE ESC AH 29LAH0201 (29LAH0201) 77190 DAMMARIÉ LES LYS

Localisation	Identifiant + Description	Conclusion (justification)	Etat de conservation	Photo
2ème étage - Chambre 1	Identifiant: 0008 Prélèvement: 858866/FSA0008-230317 Description: Substrat : Colle + Ragréage - Revêtement : dalle de sol Composant de la construction: sol Partie à sonder: Substrat : Colle + Ragréage - Revêtement : dalle de sol	Présence d'amiante (Après analyse en laboratoire)	Score EP (Z-III-RF)

Identifiant: 0010 Prélèvement: 858866/FSA0010-230317 Description: Substrat : béton+plâtre - Revêtement : Peinture Composant de la construction: plafond Partie à sonder: Substrat : béton+plâtre - Revêtement : Peinture	Présence d'amiante (Après analyse en laboratoire)	Score EP (Z-III-RF)

2ème étage - Séjour	Identifiant: 0010 Prélèvement: 858866/FSA0010-230317 Description: Substrat : +plâtre - Revêtement : Peinture Composant de la construction: plafond Partie à sonder: Substrat : +plâtre - Revêtement : Peinture	Présence d'amiante (Après analyse en laboratoire)	Score EP (Z-III-RF)

2ème étage - Chambre 2	Identifiant: 0008 Prélèvement: 858866/FSA0008-230317 Description: Substrat : Colle + Ragréage - Revêtement : dalle de sol Composant de la construction: sol Partie à sonder: Substrat : Colle + Ragréage - Revêtement : dalle de sol	Présence d'amiante (Après analyse en laboratoire)	Score EP (Z-III-RF)

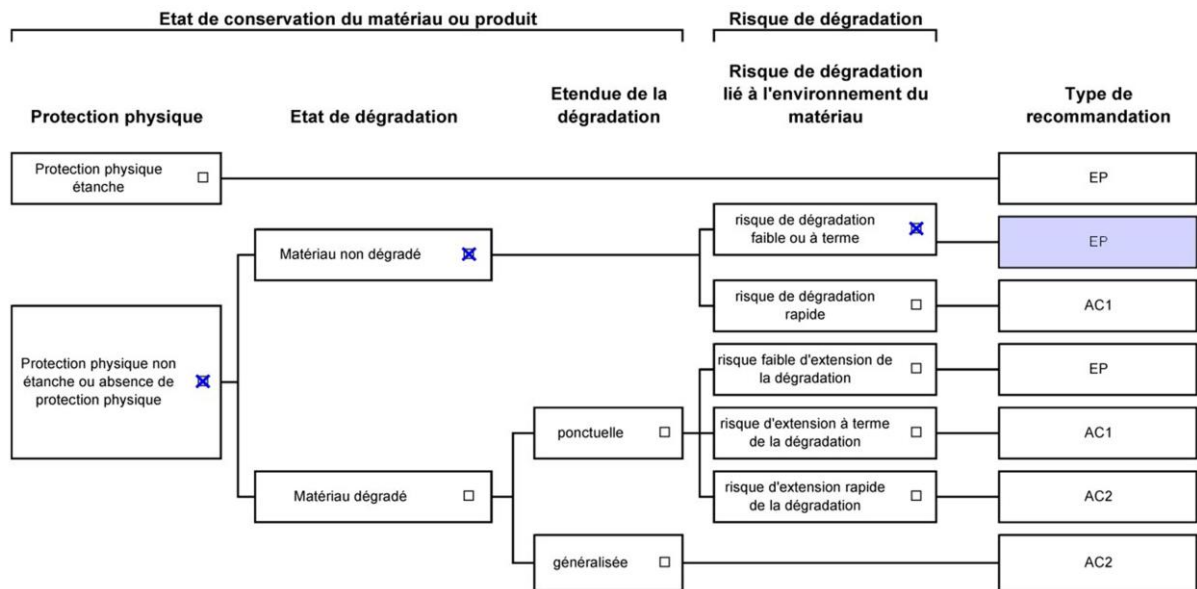
Dossier n° 858866
Date de l'évaluation : 23/03/2017
Bâtiment / local ou zone homogène : 2ème étage - Séjour
Identifiant Matériau : 0010
Matériau : Substrat : +plâtre - Revêtement : Peinture
Résultat Score EP (Z-III-RF)
