Rapport de mission de repérage des matériaux et produits contenant de l'amiante avant réalisation de travaux

124 AVENUE DE LA LIBERTE - APPT 101

77190 DAMMARIE LES LYS

RAPPORT N° :	OPH77 29LAN0101	Date d'émission du rapport :	08/08/2017
Le repérage a été réalisé le :	25/07/2017	Accompagnateur :	
Par :	Mickaël JULIEN	Laboratoire d'Analyses :	ITGA
N° certificat de qualification :		Adresse laboratoire :	3 RUE ARMAND HERPIN LACROIX - CS 46537 35065 RENNES CEDEX
Date d'obtention :		Numéro d'accréditation :	1-5967
Le présent rapport est établi par une personne dont les compétences sont certifiées par :		Organisme d'assurance professionnelle :	ALLIANZ
		Adresse assurance :	Direction Opérations Entreprises 5C Esplanade Charles de Gaulle 33081 BORDEAUX CEDEX
		N° de contrat d'assurance :	55897385
		Date de validité :	31/12/2017

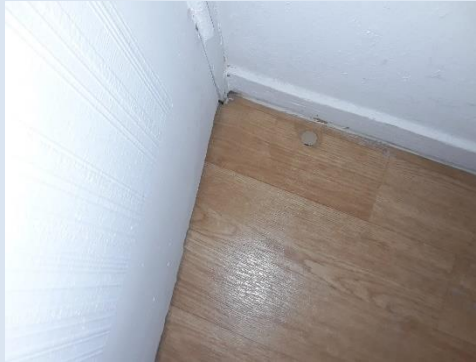
PRELEVEMENT : 29LAN0101P004		
NOM DU CLIENT	NUMERO DU DOSSIER	PIECE OU LOCAL
OPH77	29LAN0101 25/07/2017	Chambre 2
MATERIAU	DATE DE PRELEVEMENT	NOM DE L'OPERATEUR
Revêtement souple beige	25/07/2017	JULIEN Mickaël
LOCALISATION		RESULTAT
Sol		Fr1:Amiante non détecté

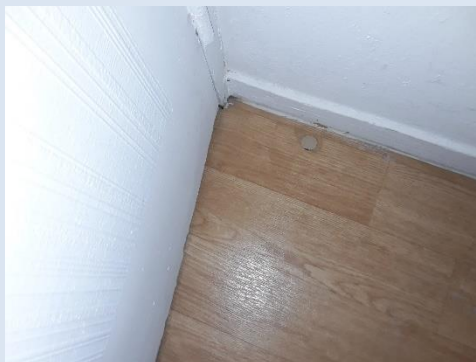
PRELEVEMENT : 29LAN0101P004		
NOM DU CLIENT	NUMERO DU DOSSIER	PIECE OU LOCAL
OPH77	29LAN0101 25/07/2017	Chambre 2
MATERIAU	DATE DE PRELEVEMENT	NOM DE L'OPERATEUR
Colle bitumineuse noire + ragréage gris non séparable	25/07/2017	JULIEN Mickaël
LOCALISATION		RESULTAT
Sol		Fr3:Amiante détecté (Chrysotile)

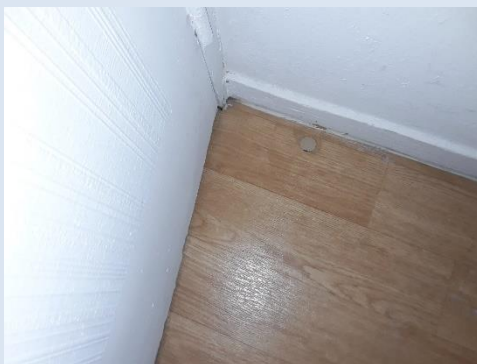
PRELEVEMENT : 29LAN0101P004		
NOM DU CLIENT	NUMERO DU DOSSIER	PIECE OU LOCAL
OPH77	29LAN0101 25/07/2017	Chambre 2
MATERIAU	DATE DE PRELEVEMENT	NOM DE L'OPERATEUR
Colle polymère jaune non séparable + dalle dure cassante noire	25/07/2017	JULIEN Mickaël
LOCALISATION	RESULTAT	
Sol	Fr2:Amiante détecté (Chrysotile)

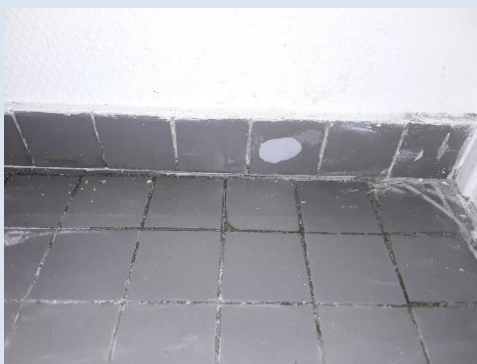
PRELEVEMENT : 29LAN0101P005		
NOM DU CLIENT	NUMERO DU DOSSIER	PIECE OU LOCAL
OPH77	29LAN0101 25/07/2017	WC
MATERIAU	DATE DE PRELEVEMENT	NOM DE L'OPERATEUR
Colle grise + carrelage	25/07/2017	JULIEN Mickaël
LOCALISATION	RESULTAT	
Mur C	Amiante non détecté

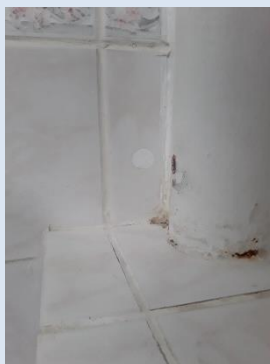
PRELEVEMENT : 29LAN0101P006		
NOM DU CLIENT	NUMERO DU DOSSIER	PIECE OU LOCAL
OPH77	29LAN0101 25/07/2017	Salle de bains
MATERIAU	DATE DE PRELEVEMENT	NOM DE L'OPERATEUR
Colle beige + couche plâtreuse blanche non séparable + peinture non séparable + carrelage	25/07/2017	JULIEN Mickaël
LOCALISATION		RESULTAT
Mur C		Amiante non détecté

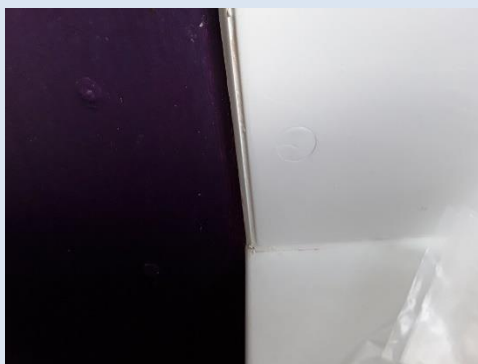
PRELEVEMENT : 29LAN0101P007		
NOM DU CLIENT	NUMERO DU DOSSIER	PIECE OU LOCAL
OPH77	29LAN0101 25/07/2017	Cuisine
MATERIAU	DATE DE PRELEVEMENT	NOM DE L'OPERATEUR
Colle beige + carrelage	25/07/2017	JULIEN Mickaël
LOCALISATION		RESULTAT
Mur A		Amiante non détecté

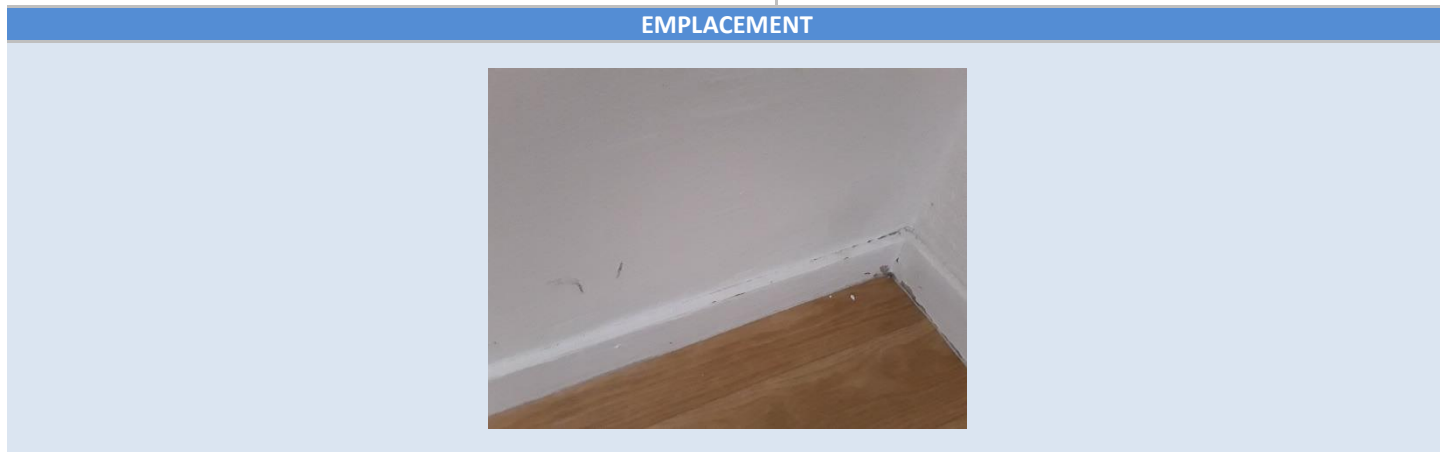
PRELEVEMENT : 29LAN0101P008		
NOM DU CLIENT	NUMERO DU DOSSIER	PIECE OU LOCAL
OPH77	29LAN0101 25/07/2017	Chambre 1
MATERIAU	DATE DE PRELEVEMENT	NOM DE L'OPERATEUR
Enduit plâtreux blanc en vrac + peinture non séparable + matériau gris en faible quantité en vrac non séparable	25/07/2017	JULIEN Mickaël
LOCALISATION	RESULTAT	
Mur B	Amiante non détecté

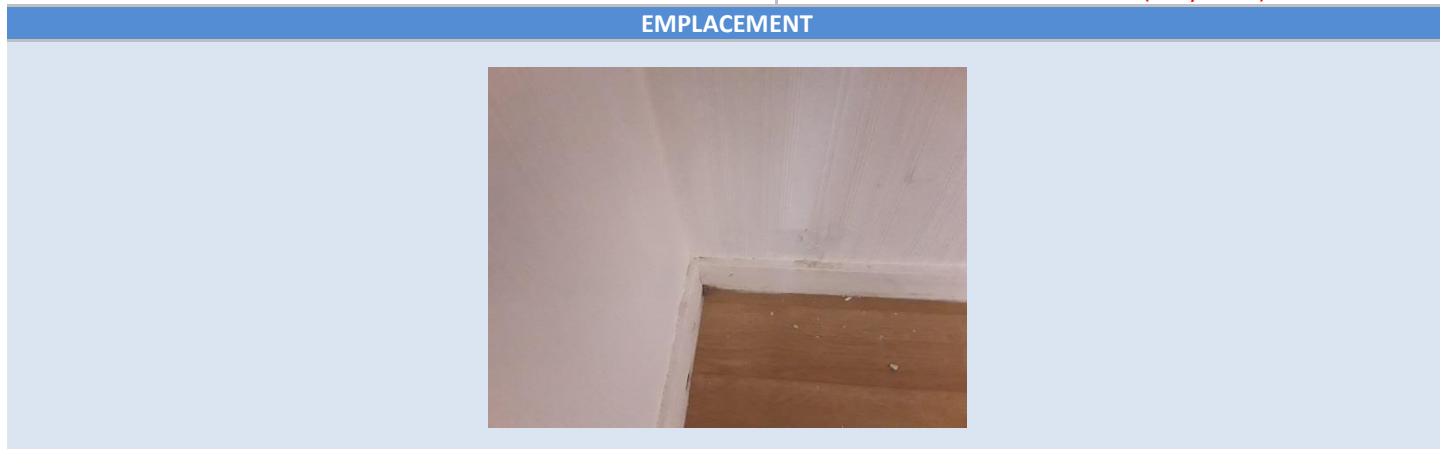
PRELEVEMENT : 29LAN0101P009		
NOM DU CLIENT	NUMERO DU DOSSIER	PIECE OU LOCAL
OPH77	29LAN0101 25/07/2017	Chambre 2
MATERIAU	DATE DE PRELEVEMENT	NOM DE L'OPERATEUR
Enduit plâtreux blanc en vrac non séparable + peintures multiples non séparable + papier non séparable + matériau plâtreux beige non séparable + carton non séparable	25/07/2017	JULIEN Mickaël
LOCALISATION	RESULTAT	
Mur A	Amiante détecté (Chrysotile)

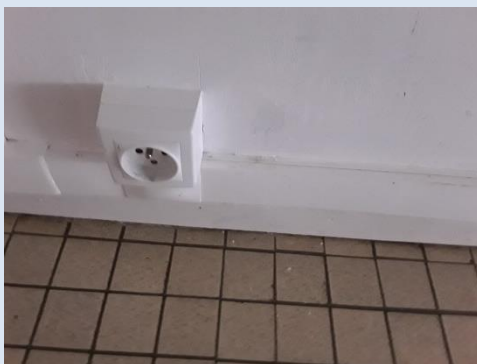
PRELEVEMENT : 29LAN0101P010		
NOM DU CLIENT	NUMERO DU DOSSIER	PIECE OU LOCAL
OPH77	29LAN0101 25/07/2017	Séjour
MATERIAU	DATE DE PRELEVEMENT	NOM DE L'OPERATEUR
Enduit plâtreux blanc en vrac non séparable + peinture non séparable + matériau gris en vrac non séparable	25/07/2017	JULIEN Mickaël
LOCALISATION	RESULTAT	
Mur D	Amiante non détecté

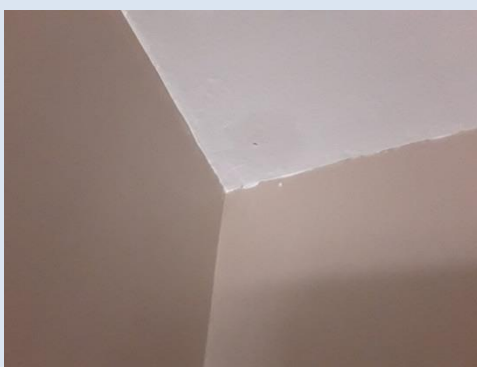
PRELEVEMENT : 29LAN0101P011		
NOM DU CLIENT	NUMERO DU DOSSIER	PIECE OU LOCAL
OPH77	29LAN0101 25/07/2017	Séjour
MATERIAU	DATE DE PRELEVEMENT	NOM DE L'OPERATEUR
Enduit plâtreux blanc en vrac + peintures multiples non séparable	25/07/2017	JULIEN Mickaël
LOCALISATION	RESULTAT	
Plafond	Amiante détecté (Chrysotile)

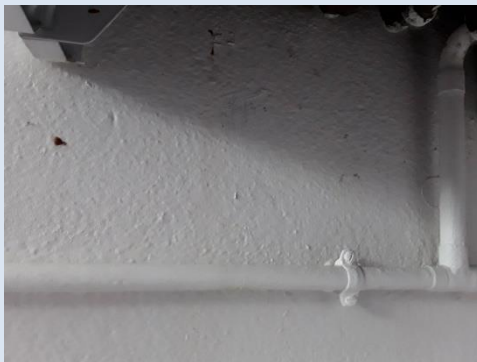
PRELEVEMENT : 29LAN0101P012		
NOM DU CLIENT	NUMERO DU DOSSIER	PIECE OU LOCAL
OPH77	29LAN0101 25/07/2017	Cuisine
MATERIAU	DATE DE PRELEVEMENT	NOM DE L'OPERATEUR
Peintures multiples	25/07/2017	JULIEN Mickaël
LOCALISATION		RESULTAT
Mur C		Amiante non détecté

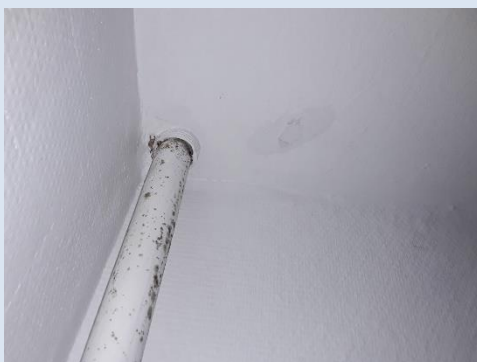
PRELEVEMENT : 29LAN0101P013		
NOM DU CLIENT	NUMERO DU DOSSIER	PIECE OU LOCAL
OPH77	29LAN0101 25/07/2017	WC
MATERIAU	DATE DE PRELEVEMENT	NOM DE L'OPERATEUR
Enduit plâtreux blanc en vrac + peintures multiples non séparable	25/07/2017	JULIEN Mickaël
LOCALISATION		RESULTAT
Plafond		Amiante non détecté

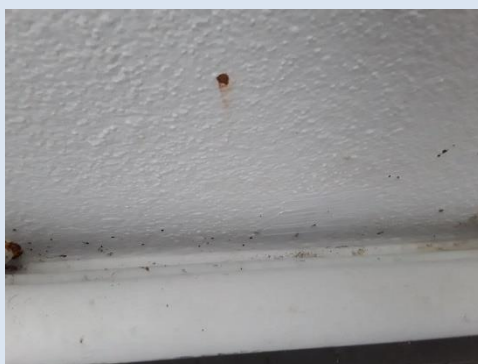
PRELEVEMENT : 29LAN0101P014		
NOM DU CLIENT	NUMERO DU DOSSIER	PIECE OU LOCAL
OPH77	29LAN0101 25/07/2017	Salle de bains
MATERIAU	DATE DE PRELEVEMENT	NOM DE L'OPERATEUR
Enduit gris en vrac non séparable + peintures multiples non séparable	25/07/2017	JULIEN Mickaël
LOCALISATION	RESULTAT	
Mur B	Amiante non détecté

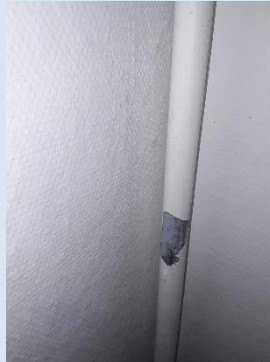
PRELEVEMENT : 29LAN0101P016		
NOM DU CLIENT	NUMERO DU DOSSIER	PIECE OU LOCAL
OPH77	29LAN0101 25/07/2017	WC
MATERIAU	DATE DE PRELEVEMENT	NOM DE L'OPERATEUR
Peintures multiples en vrac	25/07/2017	JULIEN Mickaël
LOCALISATION		RESULTAT
Réseaux de distribution		Amiante non détecté

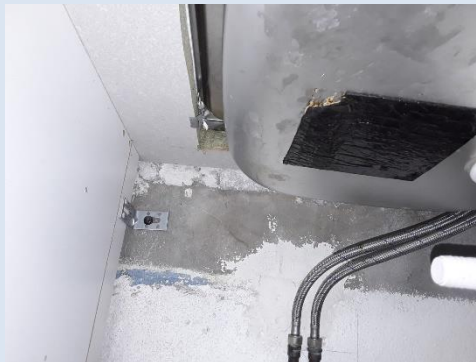
PRELEVEMENT : 29LAN0101P017		
NOM DU CLIENT	NUMERO DU DOSSIER	PIECE OU LOCAL
OPH77	29LAN0101 25/07/2017	Cuisine
MATERIAU	DATE DE PRELEVEMENT	NOM DE L'OPERATEUR
Tampon bitumineux noir	25/07/2017	JULIEN Mickaël
LOCALISATION		RESULTAT
Sous évier		Amiante non détecté
