Rapport de mission de repérage des matériaux et produits contenant de l'amiante avant
réalisation de travaux

176 AV DE LA LIBERTE - APT 2

77190 DAMMARIÉ LES LYS

RAPPORT N° :	OPH77 29LAP0402	Date d'émission du rapport :	11/08/2017
Le repérage a été réalisé le :	03/08/2017	Accompagnateur :	
Par :	Laurent CATE	Laboratoire d'Analyses :	ITGA
N° certificat de qualification :	CPDI3681	Adresse laboratoire :	3 RUE ARMAND HERPIN LACROIX - CS 46537 35065 RENNES CEDEX
Date d'obtention :	25/11/2015	Numéro d'accréditation :	1-5967
Le présent rapport est établi par une personne dont les compétences sont certifiées par :	I.Cert PARC EDONIA - BAT G - RUE DE LA TERRE VICTORIA - 35760 SAINT GREGOIRE	Organisme d'assurance professionnelle :	ALLIANZ
		Adresse assurance :	Direction Opérations Entreprises 5C Esplanade Charles de Gaulle 33081 BORDEAUX CEDEX
		N° de contrat d'assurance :	55897385
		Date de validité :	31/12/2017

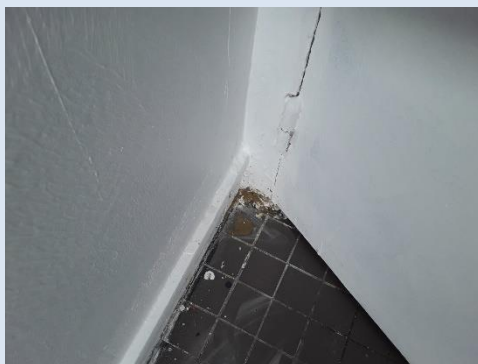
PRELEVEMENT : 29LAP0402P002		
NOM DU CLIENT	NUMERO DU DOSSIER	PIECE OU LOCAL
OPH77	29LAP0402 03/08/2017	Cuisine
MATERIAU	DATE DE PRELEVEMENT	NOM DE L'OPERATEUR
Colle grise hétérogène + carrelage + peinture	03/08/2017	CATE Laurent
LOCALISATION		RESULTAT
Sol		Amiante non détecté

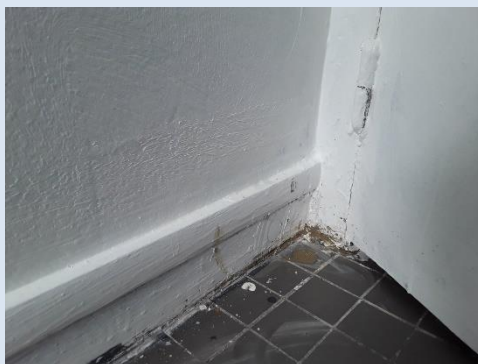
PRELEVEMENT : 29LAP0402P003		
NOM DU CLIENT	NUMERO DU DOSSIER	PIECE OU LOCAL
OPH77	29LAP0402 03/08/2017	Cuisine
MATERIAU	DATE DE PRELEVEMENT	NOM DE L'OPERATEUR
Colle grise + carrelage + colle polymère incolore avec poussières	03/08/2017	CATE Laurent
LOCALISATION		RESULTAT
Mur C		Amiante non détecté

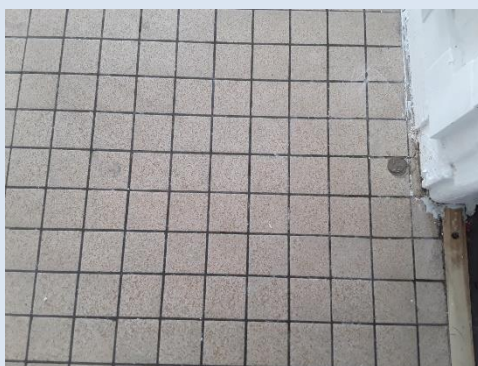
PRELEVEMENT : 29LAP0402P004		
NOM DU CLIENT	NUMERO DU DOSSIER	PIECE OU LOCAL
OPH77	29LAP0402 03/08/2017	Séjour
MATERIAU	DATE DE PRELEVEMENT	NOM DE L'OPERATEUR
Colle grise + matériau compact gris hétérogène non séparable + carrelage	03/08/2017	CATE Laurent
LOCALISATION	RESULTAT	
Sol	Amiante non détecté

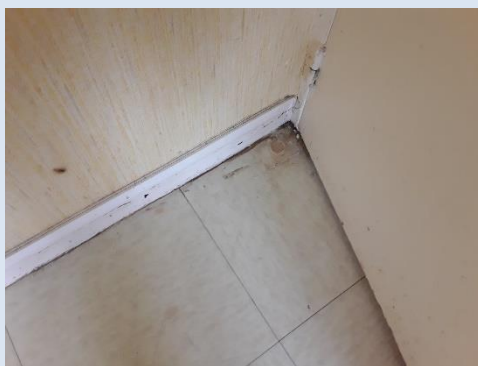
PRELEVEMENT : 29LAP0402P005		
NOM DU CLIENT	NUMERO DU DOSSIER	PIECE OU LOCAL
OPH77	29LAP0402 03/08/2017	Chambre 1
MATERIAU	DATE DE PRELEVEMENT	NOM DE L'OPERATEUR
Revêtement souple beige	03/08/2017	CATE Laurent
LOCALISATION	RESULTAT	
Sol	Fr1:Amiante non détecté

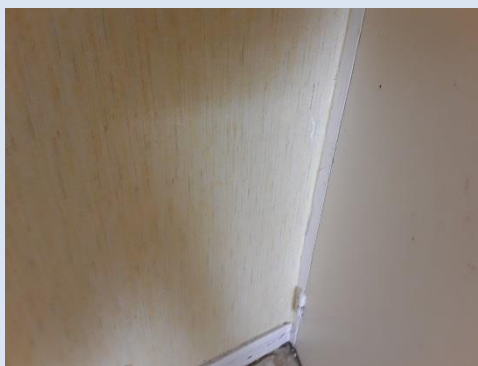
PRELEVEMENT : 29LAP0402P007		
NOM DU CLIENT	NUMERO DU DOSSIER	PIECE OU LOCAL
OPH77	29LAP0402 03/08/2017	Chambre 1
MATERIAU	DATE DE PRELEVEMENT	NOM DE L'OPERATEUR
Enduit plâtreux blanc en vrac non séparable + carton non séparable + peintures multiples non séparable	03/08/2017	CATE Laurent
LOCALISATION	RESULTAT	
Mur C	Amiante non détecté

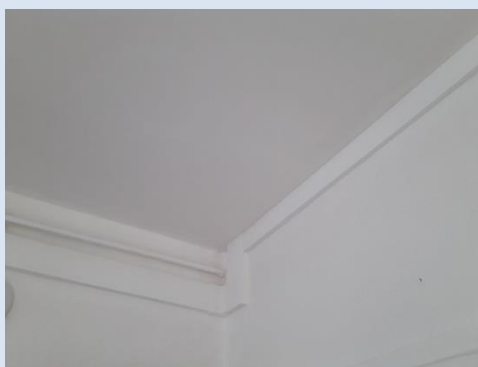
PRELEVEMENT : 29LAP0402P008		
NOM DU CLIENT	NUMERO DU DOSSIER	PIECE OU LOCAL
OPH77	29LAP0402 03/08/2017	Entrée
MATERIAU	DATE DE PRELEVEMENT	NOM DE L'OPERATEUR
Enduit plâtreux blanc en vrac non séparable + peintures multiples non séparable	03/08/2017	CATE Laurent
LOCALISATION	RESULTAT	
Plafond	Amiante non détecté

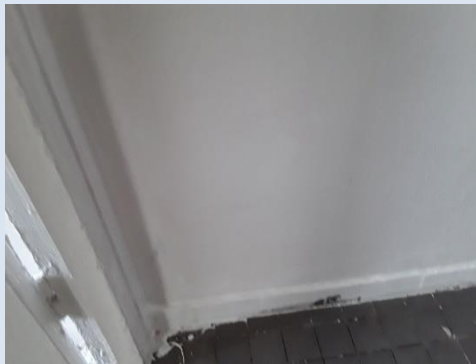
PRELEVEMENT : 29LAP0402P009		
NOM DU CLIENT	NUMERO DU DOSSIER	PIECE OU LOCAL
OPH77	29LAP0402 03/08/2017	WC
MATERIAU	DATE DE PRELEVEMENT	NOM DE L'OPERATEUR
Enduit plâtreux blanc en vrac non séparable + peintures multiples non séparable	03/08/2017	CATE Laurent
LOCALISATION	RESULTAT	
Mur A	Amiante non détecté

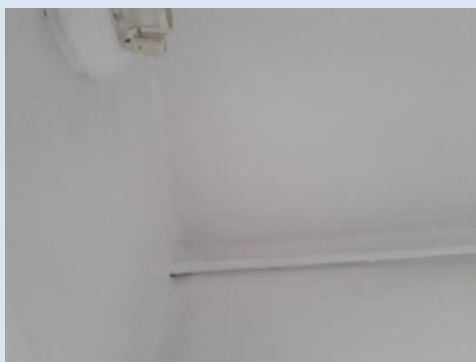
PRELEVEMENT : 29LAP0402P010		
NOM DU CLIENT	NUMERO DU DOSSIER	PIECE OU LOCAL
OPH77	29LAP0402 03/08/2017	WC
MATERIAU	DATE DE PRELEVEMENT	NOM DE L'OPERATEUR
Enduit plâtreux blanc en vrac non séparable + peinture non séparable	03/08/2017	CATE Laurent
LOCALISATION	RESULTAT	
Plafond	Amiante non détecté
