Rapport de mission de repérage des matériaux et produits contenant de l'amiante avant  
réalisation de travaux

176 AV DE LA LIBERTE - APT 2

77190 DAMMARIÉ LES LYS

RAPPORT N° :	OPH77 29LAP0402	Date d'émission du rapport :	11/08/2017
Le repérage a été réalisé le :	03/08/2017	Accompagnateur :	
Par :	Laurent CATE	Laboratoire d'Analyses :	ITGA
N° certificat de qualification :	CPDI3681	Adresse laboratoire :	3 RUE ARMAND HERPIN LACROIX - CS 46537 35065 RENNES CEDEX
Date d'obtention :	25/11/2015	Numéro d'accréditation :	1-5967
Le présent rapport est établi par une personne dont les compétences sont certifiées par :	I.Cert PARC EDONIA - BAT G - RUE DE LA TERRE VICTORIA - 35760 SAINT GREGOIRE	Organisme d'assurance professionnelle :	ALLIANZ
		Adresse assurance :	Direction Opérations Entreprises 5C Esplanade Charles de Gaulle 33081 BORDEAUX CEDEX
		N° de contrat d'assurance :	55897385
		Date de validité :	31/12/2017

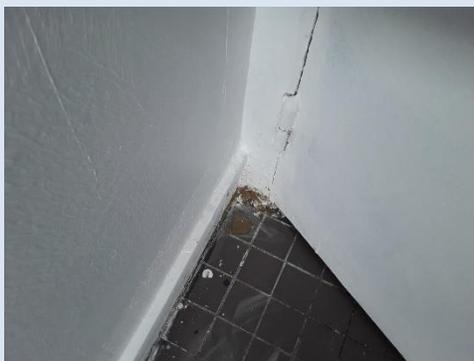
PRELEVEMENT : 29LAP0402P002		
NOM DU CLIENT	NUMERO DU DOSSIER	PIECE OU LOCAL
OPH77	29LAP0402 03/08/2017	Cuisine
MATERIAU	DATE DE PRELEVEMENT	NOM DE L'OPERATEUR
Colle grise hétérogène + carrelage + peinture	03/08/2017	CATE Laurent
LOCALISATION		RESULTAT
Sol		Amiante non détecté

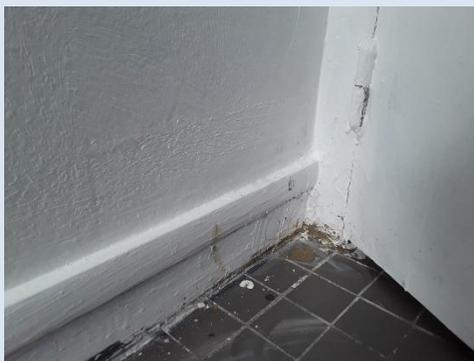
PRELEVEMENT : 29LAP0402P003		
NOM DU CLIENT	NUMERO DU DOSSIER	PIECE OU LOCAL
OPH77	29LAP0402 03/08/2017	Cuisine
MATERIAU	DATE DE PRELEVEMENT	NOM DE L'OPERATEUR
Colle grise + carrelage + colle polymère incolore avec poussières	03/08/2017	CATE Laurent
LOCALISATION		RESULTAT
Mur C		Amiante non détecté

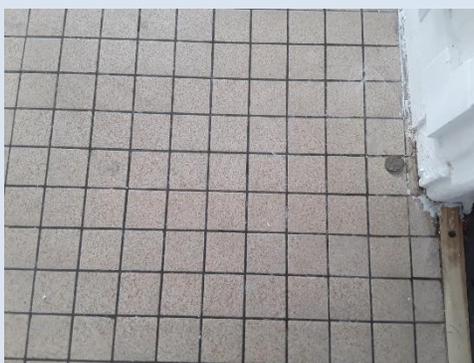
PRELEVEMENT : 29LAP0402P004		
NOM DU CLIENT	NUMERO DU DOSSIER	PIECE OU LOCAL
OPH77	29LAP0402 03/08/2017	Séjour
MATERIAU	DATE DE PRELEVEMENT	NOM DE L'OPERATEUR
Colle grise + matériau compact gris hétérogène non séparable + carrelage	03/08/2017	CATE Laurent
LOCALISATION		RESULTAT
Sol		Amiante non détecté

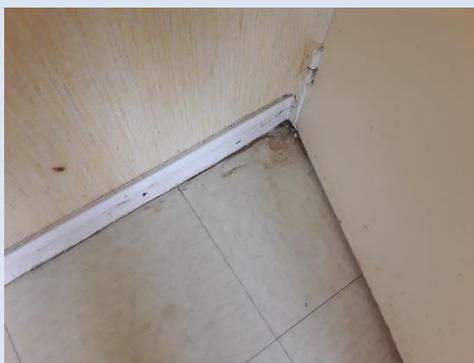
PRELEVEMENT : 29LAP0402P005		
NOM DU CLIENT	NUMERO DU DOSSIER	PIECE OU LOCAL
OPH77	29LAP0402 03/08/2017	Chambre 1
MATERIAU	DATE DE PRELEVEMENT	NOM DE L'OPERATEUR
Revêtement souple beige	03/08/2017	CATE Laurent
LOCALISATION		RESULTAT
Sol		Fr1:Amiante non détecté

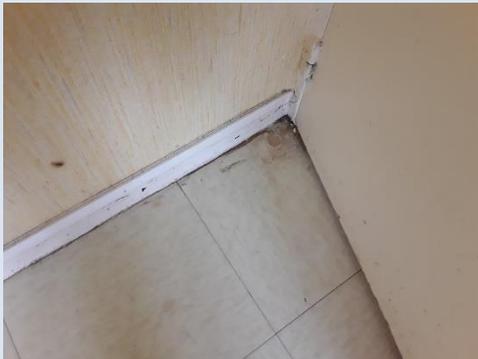
PIECE	ETAGE	ELEMENTS PRELEVES	N° Echantillon	REPERAGE	ETAT	RESULTAT
Chambre 1		Colle polymère jaune non séparable + colle bitumineuse noire	29LAP0402P005	Sol	BON ETAT	Fr2:Amiante détecté (Chrysotile)

PRELEVEMENT : 29LAP0402P005		
NOM DU CLIENT	NUMERO DU DOSSIER	PIECE OU LOCAL
OPH77	29LAP0402 03/08/2017	Chambre 1
MATERIAU	DATE DE PRELEVEMENT	NOM DE L'OPERATEUR
Colle polymère jaune non séparable + colle bitumineuse noire	03/08/2017	CATE Laurent
LOCALISATION		RESULTAT
Sol		Fr2:Amiante détecté (Chrysotile)
EMPLACEMENT

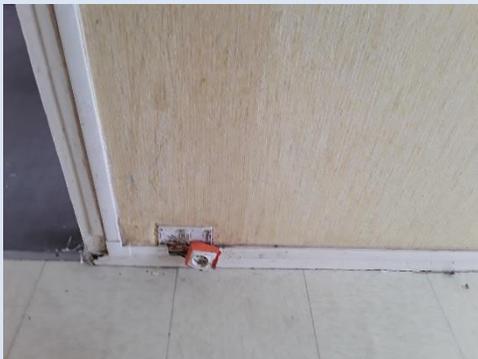
PRELEVEMENT : 29LAP0402P006		
NOM DU CLIENT	NUMERO DU DOSSIER	PIECE OU LOCAL
OPH77	29LAP0402 03/08/2017	Chambre 1
MATERIAU	DATE DE PRELEVEMENT	NOM DE L'OPERATEUR
Enduit plâtreux vert en faible quantité en vrac non séparable + carton non séparable + peintures multiples non séparable	03/08/2017	CATE Laurent
LOCALISATION		RESULTAT
Mur D		Amiante non détecté
EMPLACEMENT

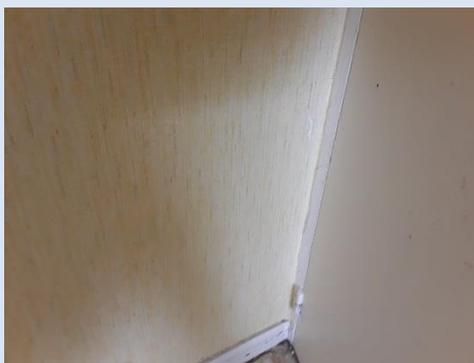
PRELEVEMENT : 29LAP0402P007		
NOM DU CLIENT	NUMERO DU DOSSIER	PIECE OU LOCAL
OPH77	29LAP0402 03/08/2017	Chambre 1
MATERIAU	DATE DE PRELEVEMENT	NOM DE L'OPERATEUR
Enduit plâtreux blanc en vrac non séparable + carton non séparable + peintures multiples non séparable	03/08/2017	CATE Laurent
LOCALISATION		RESULTAT
Mur C		Amiante non détecté

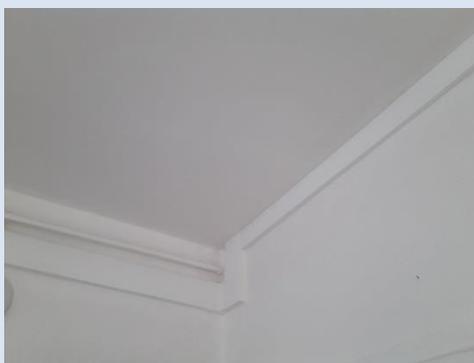
PRELEVEMENT : 29LAP0402P008		
NOM DU CLIENT	NUMERO DU DOSSIER	PIECE OU LOCAL
OPH77	29LAP0402 03/08/2017	Entrée
MATERIAU	DATE DE PRELEVEMENT	NOM DE L'OPERATEUR
Enduit plâtreux blanc en vrac non séparable + peintures multiples non séparable	03/08/2017	CATE Laurent
LOCALISATION		RESULTAT
Plafond		Amiante non détecté

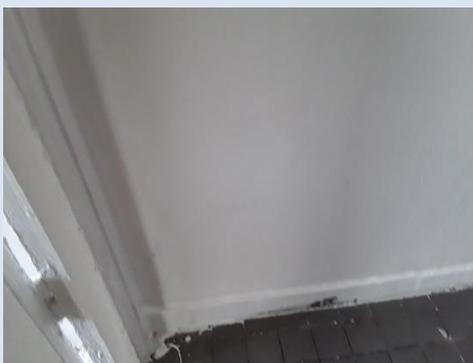
PRELEVEMENT : 29LAP0402P009		
NOM DU CLIENT	NUMERO DU DOSSIER	PIECE OU LOCAL
OPH77	29LAP0402 03/08/2017	WC
MATERIAU	DATE DE PRELEVEMENT	NOM DE L'OPERATEUR
Enduit plâtreux blanc en vrac non séparable + peintures multiples non séparable	03/08/2017	CATE Laurent
LOCALISATION	RESULTAT	
Mur A	Amiante non détecté

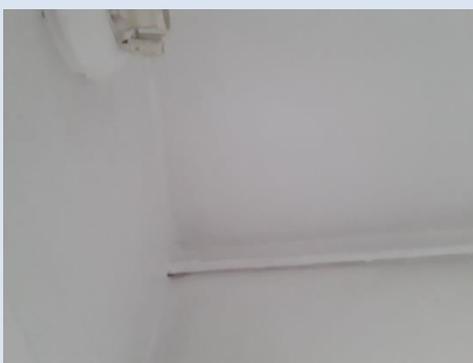
PRELEVEMENT : 29LAP0402P010		
NOM DU CLIENT	NUMERO DU DOSSIER	PIECE OU LOCAL
OPH77	29LAP0402 03/08/2017	WC
MATERIAU	DATE DE PRELEVEMENT	NOM DE L'OPERATEUR
Enduit plâtreux blanc en vrac non séparable + peinture non séparable	03/08/2017	CATE Laurent
LOCALISATION	RESULTAT	
Plafond	Amiante non détecté
