## Rapport de mission de repérage des matériaux et produits contenant de l'amiante avant réalisation de travaux

BT 15657

206 ALLEE DE LA JUSTICE APT 402

RAPPORT N° :	OPH77 29LAH0402	Date d'émission du rapport :	07/08/2017
Le repérage a été réalisé le :	25/07/2017	Accompagnateur :	
Par :	Mickaël JULIEN	Laboratoire d'Analyses :	ITGA
N° certificat de qualification :		Adresse laboratoire :	3 RUE ARMAND HERPIN LACROIX - CS 46537 35065 RENNES CEDEX
Date d'obtention :		Numéro d'accréditation :	1-5967
Le présent rapport est établi par une personne dont les compétences sont certifiées par :		Organisme d'assurance professionnelle :	ALLIANZ
		Adresse assurance :	Direction Opérations Entreprises 5C Esplanade Charles de Gaulle 33081 BORDEAUX CEDEX
		N° de contrat d'assurance :	55897385
		Date de validité :	31/12/2017

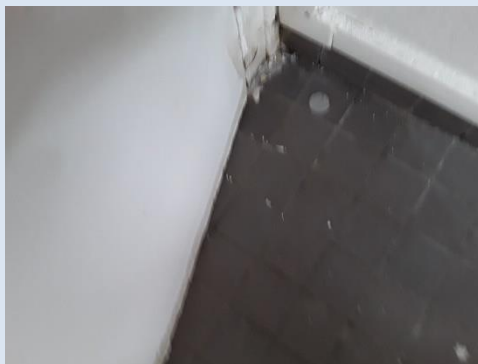
PRELEVEMENT : 29LAH0402P002		
NOM DU CLIENT	NUMERO DU DOSSIER	PIECE OU LOCAL
OPH77	29LAH0402 25/07/2017	Cuisine
MATERIAU	DATE DE PRELEVEMENT	NOM DE L'OPERATEUR
Colle grise + carrelage	25/07/2017	JULIEN Mickaël
LOCALISATION		RESULTAT
Sol		Amiante non détecté

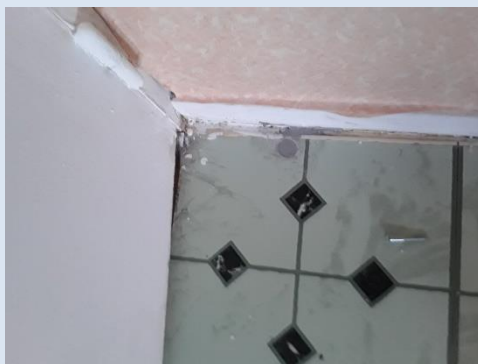
PRELEVEMENT : 29LAH0402P003		
NOM DU CLIENT	NUMERO DU DOSSIER	PIECE OU LOCAL
OPH77	29LAH0402 25/07/2017	Chambre 3
MATERIAU	DATE DE PRELEVEMENT	NOM DE L'OPERATEUR
Dalle dure cassante noire	25/07/2017	JULIEN Mickaël
LOCALISATION		RESULTAT
Sol		Fr2:Amiante détecté (Chrysotile)

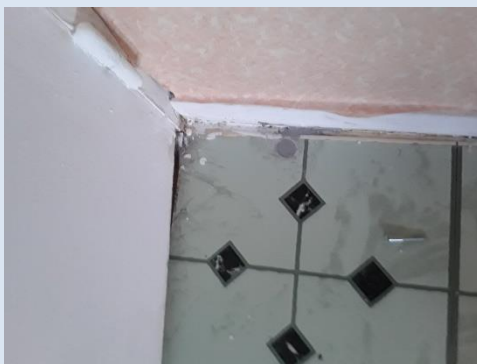
PRELEVEMENT : 29LAH0402P003		
NOM DU CLIENT	NUMERO DU DOSSIER	PIECE OU LOCAL
OPH77	29LAH0402 25/07/2017	Chambre 3
MATERIAU	DATE DE PRELEVEMENT	NOM DE L'OPERATEUR
Revêtement cassant vert + ragréage gris hétérogène	25/07/2017	JULIEN Mickaël
LOCALISATION		RESULTAT
Sol		Fr1:Amiante non détecté

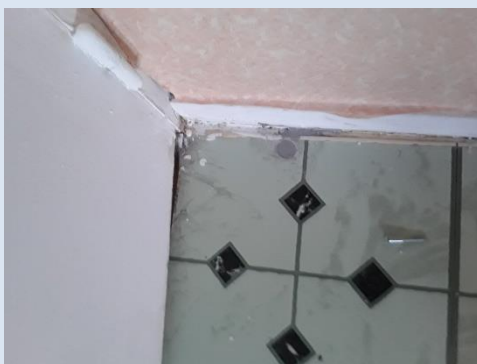
PRELEVEMENT : 29LAH0402P003		
NOM DU CLIENT	NUMERO DU DOSSIER	PIECE OU LOCAL
OPH77	29LAH0402 25/07/2017	Chambre 3
MATERIAU	DATE DE PRELEVEMENT	NOM DE L'OPERATEUR
Colle bitumineuse noire	25/07/2017	JULIEN Mickaël
LOCALISATION		RESULTAT
Sol		Fr3:Amiante détecté (Chrysotile)

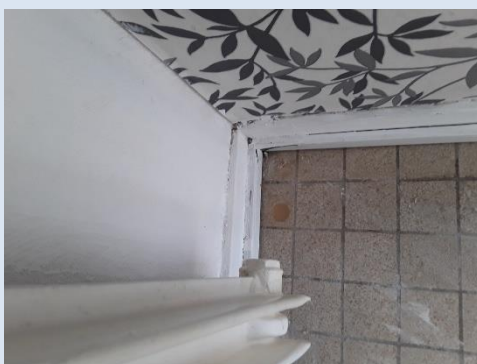
PRELEVEMENT : 29LAH0402P004		
NOM DU CLIENT	NUMERO DU DOSSIER	PIECE OU LOCAL
OPH77	29LAH0402 25/07/2017	Séjour
MATERIAU	DATE DE PRELEVEMENT	NOM DE L'OPERATEUR
Colle grise + peinture non séparable + carrelage	25/07/2017	JULIEN Mickaël
LOCALISATION		RESULTAT
Sol		Amiante non détecté

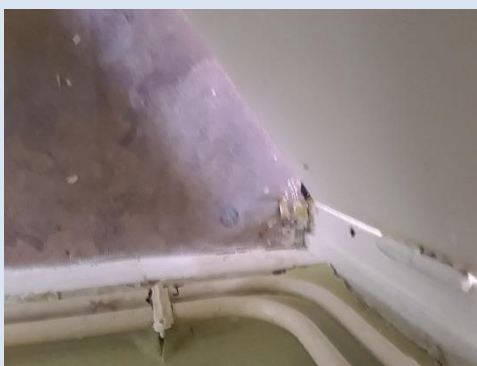
PRELEVEMENT : 29LAH0402P005		
NOM DU CLIENT	NUMERO DU DOSSIER	PIECE OU LOCAL
OPH77	29LAH0402 25/07/2017	Chambre 1
MATERIAU	DATE DE PRELEVEMENT	NOM DE L'OPERATEUR
Dalle dure cassante noire en faible quantité	25/07/2017	JULIEN Mickaël
LOCALISATION		RESULTAT
Sol		Fr2:Amiante détecté (Chrysotile)

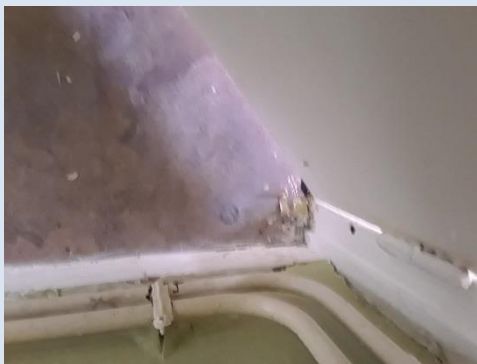
PRELEVEMENT : 29LAH0402P005		
NOM DU CLIENT	NUMERO DU DOSSIER	PIECE OU LOCAL
OPH77	29LAH0402 25/07/2017	Chambre 1
MATERIAU	DATE DE PRELEVEMENT	NOM DE L'OPERATEUR
Revêtement cassant gris	25/07/2017	JULIEN Mickaël
LOCALISATION		RESULTAT
Sol		Fr1:Amiante non détecté

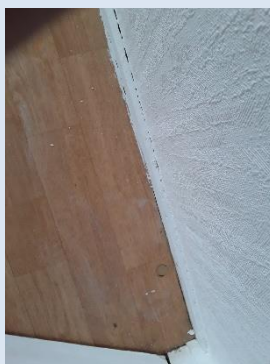
PRELEVEMENT : 29LAH0402P006		
NOM DU CLIENT	NUMERO DU DOSSIER	PIECE OU LOCAL
OPH77	29LAH0402 25/07/2017	Chambre 2
MATERIAU	DATE DE PRELEVEMENT	NOM DE L'OPERATEUR
Dalle dure cassante noire + ragréage gris en faible quantité non séparable	25/07/2017	JULIEN Mickaël
LOCALISATION		RESULTAT
Sol		Fr2:Amiante détecté (Chrysotile)

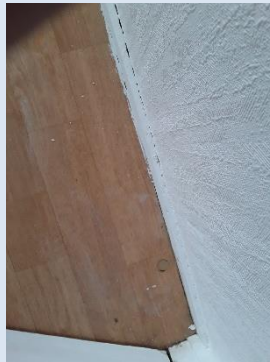
PRELEVEMENT : 29LAH0402P006		
NOM DU CLIENT	NUMERO DU DOSSIER	PIECE OU LOCAL
OPH77	29LAH0402 25/07/2017	Chambre 2
MATERIAU	DATE DE PRELEVEMENT	NOM DE L'OPERATEUR
Revêtement souple marron + colle polymère jaune non séparable	25/07/2017	JULIEN Mickaël
LOCALISATION		RESULTAT
Sol		Fr1:Amiante non détecté

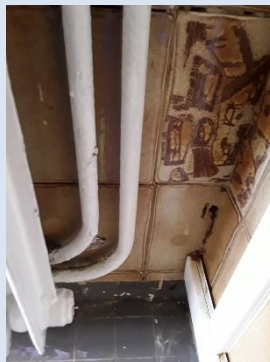
PRELEVEMENT : 29LAH0402P007		
NOM DU CLIENT	NUMERO DU DOSSIER	PIECE OU LOCAL
OPH77	29LAH0402 25/07/2017	Cuisine
MATERIAU	DATE DE PRELEVEMENT	NOM DE L'OPERATEUR
Colle beige + peintures multiples non séparable + carrelage	25/07/2017	JULIEN Mickaël
LOCALISATION		RESULTAT
Mur C		Amiante non détecté

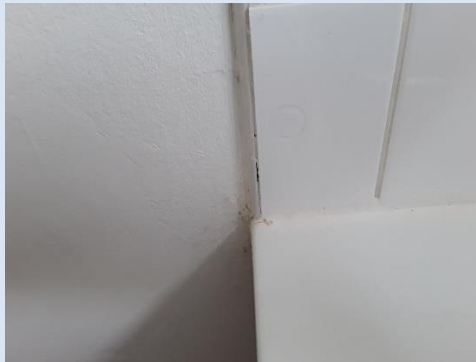
PRELEVEMENT : 29LAH0402P008		
NOM DU CLIENT	NUMERO DU DOSSIER	PIECE OU LOCAL
OPH77	29LAH0402 25/07/2017	Cuisine
MATERIAU	DATE DE PRELEVEMENT	NOM DE L'OPERATEUR
Colle beige non séparable + couche plâtreuse blanche + carrelage	25/07/2017	JULIEN Mickaël
LOCALISATION	RESULTAT	
Mur A	Amiante non détecté

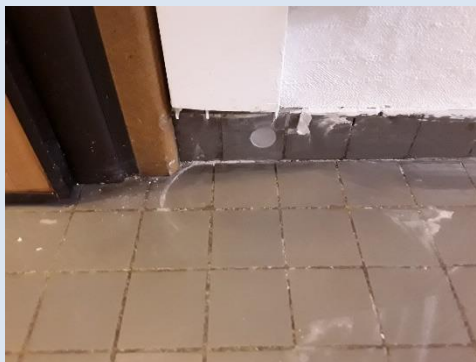
PRELEVEMENT : 29LAH0402P009		
NOM DU CLIENT	NUMERO DU DOSSIER	PIECE OU LOCAL
OPH77	29LAH0402 25/07/2017	Entrée
MATERIAU	DATE DE PRELEVEMENT	NOM DE L'OPERATEUR
Colle grise + carrelage	25/07/2017	JULIEN Mickaël
LOCALISATION	RESULTAT	
Mur D	Amiante non détecté

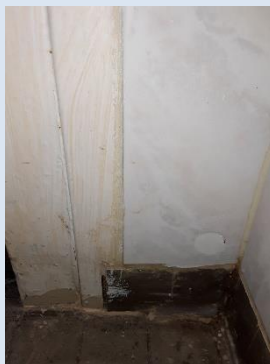
PRELEVEMENT : 29LAH0402P010		
NOM DU CLIENT	NUMERO DU DOSSIER	PIECE OU LOCAL
OPH77	29LAH0402 25/07/2017	WC
MATERIAU	DATE DE PRELEVEMENT	NOM DE L'OPERATEUR
Colle grise + carrelage	25/07/2017	JULIEN Mickaël
LOCALISATION		RESULTAT
Mur D		Amiante non détecté

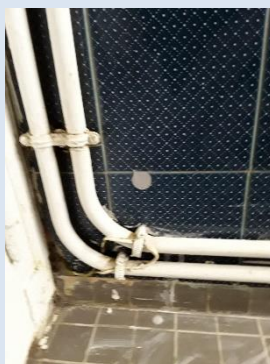
PRELEVEMENT : 29LAH0402P011		
NOM DU CLIENT	NUMERO DU DOSSIER	PIECE OU LOCAL
OPH77	29LAH0402 25/07/2017	Salle de bains
MATERIAU	DATE DE PRELEVEMENT	NOM DE L'OPERATEUR
Colle beige non séparable + couche plâtreuse blanche + carrelage	25/07/2017	JULIEN Mickaël
LOCALISATION		RESULTAT
Mur A		Amiante non détecté

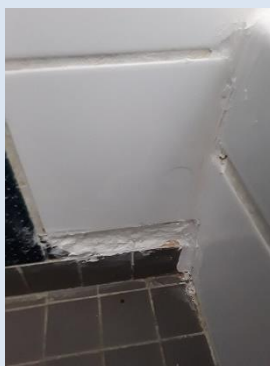
PRELEVEMENT : 29LAH0402P012		
NOM DU CLIENT	NUMERO DU DOSSIER	PIECE OU LOCAL
OPH77	29LAH0402 25/07/2017	Salle de bains
MATERIAU	DATE DE PRELEVEMENT	NOM DE L'OPERATEUR
Colle beige avec couche cartonnée + peintures multiples non séparable + carrelage	25/07/2017	JULIEN Mickaël
LOCALISATION		RESULTAT
Mur B		Amiante non détecté

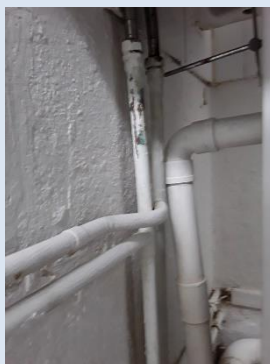
PRELEVEMENT : 29LAH0402P013		
NOM DU CLIENT	NUMERO DU DOSSIER	PIECE OU LOCAL
OPH77	29LAH0402 25/07/2017	Salle de bains
MATERIAU	DATE DE PRELEVEMENT	NOM DE L'OPERATEUR
Peintures multiples en vrac	25/07/2017	JULIEN Mickaël
LOCALISATION		RESULTAT
Réseaux de distribution		Amiante non détecté

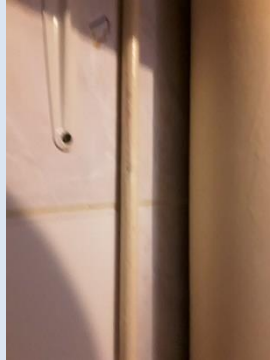
PRELEVEMENT : 29LAH0402P014		
NOM DU CLIENT	NUMERO DU DOSSIER	PIECE OU LOCAL
OPH77	29LAH0402 25/07/2017	WC
MATERIAU	DATE DE PRELEVEMENT	NOM DE L'OPERATEUR
Peintures multiples en vrac	25/07/2017	JULIEN Mickaël
LOCALISATION		RESULTAT
Mur B		Amiante non détecté

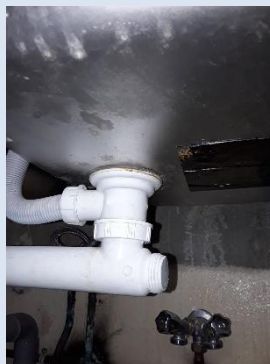
PRELEVEMENT : 29LAH0402P015		
NOM DU CLIENT	NUMERO DU DOSSIER	PIECE OU LOCAL
OPH77	29LAH0402 25/07/2017	Cuisine
MATERIAU	DATE DE PRELEVEMENT	NOM DE L'OPERATEUR
Tampon bitumineux noir avec couche souple	25/07/2017	JULIEN Mickaël
LOCALISATION		RESULTAT
Mur B		Amiante non détecté

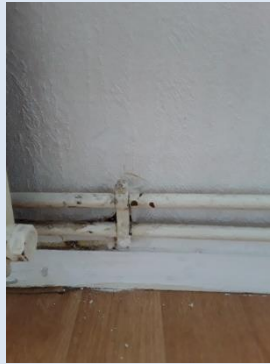
PRELEVEMENT : 29LAH0402P016		
NOM DU CLIENT	NUMERO DU DOSSIER	PIECE OU LOCAL
OPH77	29LAH0402 25/07/2017	Chambre 2
MATERIAU	DATE DE PRELEVEMENT	NOM DE L'OPERATEUR
Enduit plâtreux blanc en vrac + peinture non séparable + papier peint non séparable	25/07/2017	JULIEN Mickaël
LOCALISATION	RESULTAT	
Mur C	Amiante non détecté

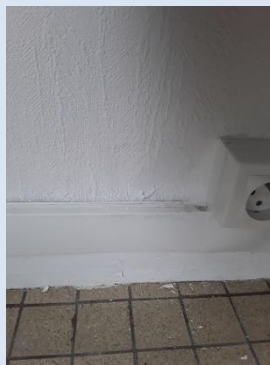
PRELEVEMENT : 29LAH0402P017		
NOM DU CLIENT	NUMERO DU DOSSIER	PIECE OU LOCAL
OPH77	29LAH0402 25/07/2017	Séjour
MATERIAU	DATE DE PRELEVEMENT	NOM DE L'OPERATEUR
Enduit plâtreux blanc + peinture non séparable + papier peint non séparable	25/07/2017	JULIEN Mickaël
LOCALISATION	RESULTAT	
Mur D	Amiante non détecté

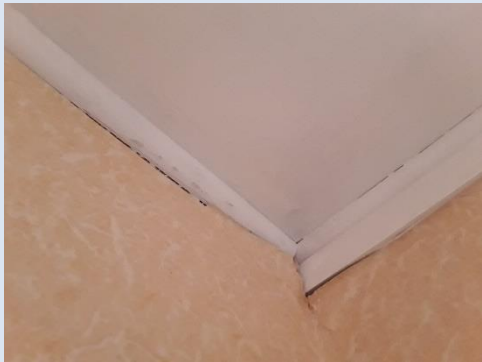
PRELEVEMENT : 29LAH0402P018		
NOM DU CLIENT	NUMERO DU DOSSIER	PIECE OU LOCAL
OPH77	29LAH0402 25/07/2017	Chambre 3
MATERIAU	DATE DE PRELEVEMENT	NOM DE L'OPERATEUR
Enduit plâtreux blanc en vrac + peinture non séparable	25/07/2017	JULIEN Mickaël
LOCALISATION	RESULTAT	
Plafond	Amiante non détecté	
EMPLACEMENT

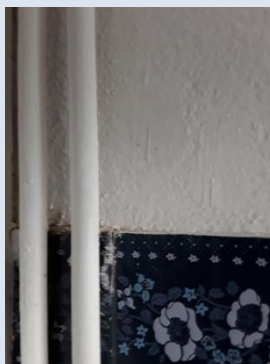
PRELEVEMENT : 29LAH0402P020		
NOM DU CLIENT	NUMERO DU DOSSIER	PIECE OU LOCAL
OPH77	29LAH0402 25/07/2017	Salle de bains
MATERIAU	DATE DE PRELEVEMENT	NOM DE L'OPERATEUR
Enduit plâtreux blanc en vrac + peintures multiples non séparable	25/07/2017	JULIEN Mickaël
LOCALISATION		RESULTAT
Mur A		Amiante non détecté

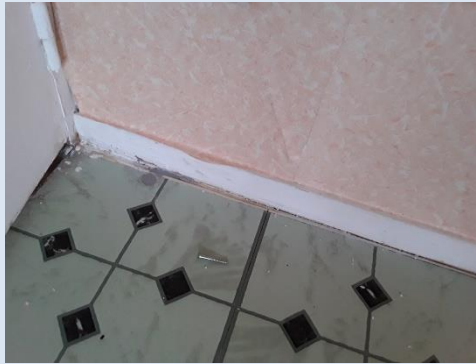
PRELEVEMENT : 29LAH0402P022		
NOM DU CLIENT	NUMERO DU DOSSIER	PIECE OU LOCAL
OPH77	29LAH0402 25/07/2017	Chambre 3
MATERIAU	DATE DE PRELEVEMENT	NOM DE L'OPERATEUR
Enduit plâtreux blanc en vrac + peinture non séparable + carton non séparable + papier peint non séparable	25/07/2017	JULIEN Mickaël
LOCALISATION	RESULTAT	
Mur A	Amiante non détecté
