Rapport de mission de repérage des matériaux et produits contenant de l'amiante avant réalisation de travaux

Norme NF X 46-020 V .2017

84 Allée de la Justice - Logement 1 - ESC AA - R+2

RAPPORT N° :	29LAA0201	Laboratoire d'Analyses :	ITGA
Repérage réalisé le :	18/12/2019	Adresse laboratoire :	3 RUE ARMAND HERPIN LACROIX - CS 46537 35065 RENNES CEDEX
Accompagnateur :		Numéro d'accréditation :	1-5967
Par :	Mohamed SIDHOUM	Organisme d'assurance professionnelle :	AXA France
N° certificat :	CPDI4756	Adresse assurance :	313 Terrasses de l'Arche 92727 NANTERRE CEDEX
Date d'obtention :	08/02/2018	N° de contrat d'assurance :	10158549604
Organisme certificateur	I.Cert Parc EDONIA - Bâtiment G - Rue de la Terre Victoria - 35760 SAINT GREGOIRE	Date de validité :	31/12/2019

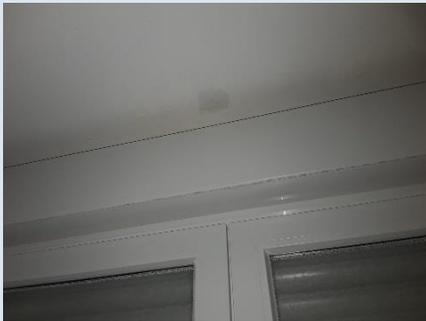
PRELEVEMENT : 29LAA0201P001			
NOM DU CLIENT	NUMERO DU DOSSIER		PIECE OU LOCAL
HABITAT 77-OPH DE SEINE ET MARNE	29LAA0201 18/12/2019		Salle de bains (R+2)
ELEMENT	DESCRIPTIF DU LABORATOIRE	DATE DE PRELEVEMENT	NOM DE L'OPERATEUR
Enduit béton	Peinture non séparable + enduit plâtreux blanc en vrac + matériau gris en faible quantité en vrac non séparable	18/12/2019	SIDHOUM Mohamed
LOCALISATION		RESULTAT	
Plafond		Amiante non détecté	
EMPLACEMENT

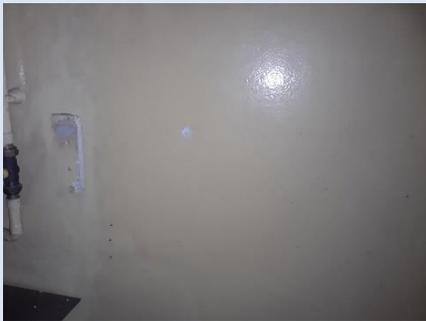
PRELEVEMENT : 29LAA0201P002			
NOM DU CLIENT	NUMERO DU DOSSIER		PIECE OU LOCAL
HABITAT 77-OPH DE SEINE ET MARNE	29LAA0201 18/12/2019		Cuisine (R+2)
ELEMENT	DESCRIPTIF DU LABORATOIRE	DATE DE PRELEVEMENT	NOM DE L'OPERATEUR
Enduit	Peintures multiples non séparable + enduit plâtreux blanc en vrac	18/12/2019	SIDHOUM Mohamed
LOCALISATION		RESULTAT	
Mur A		Amiante non détecté	
EMPLACEMENT

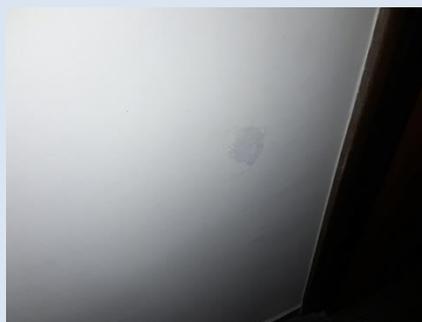
PRELEVEMENT : 29LAA0201P003			
NOM DU CLIENT	NUMERO DU DOSSIER	PIECE OU LOCAL	
HABITAT 77-OPH DE SEINE ET MARNE	29LAA0201 18/12/2019	Entrée (R+2)	
ELEMENT	DESCRIPTIF DU LABORATOIRE	DATE DE PRELEVEMENT	NOM DE L'OPERATEUR
Enduit béton	Peintures multiples non séparable + enduit plâtreux blanc en vrac	18/12/2019	SIDHOUM Mohamed
LOCALISATION		RESULTAT	
Mur D		Amiante non détecté

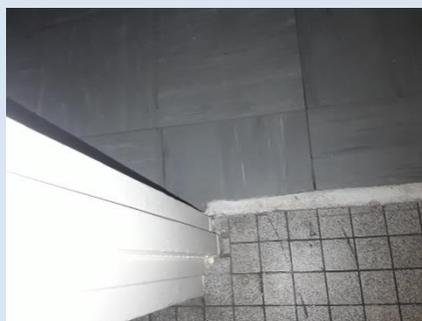
PRELEVEMENT : 29LAA0201P004			
NOM DU CLIENT	NUMERO DU DOSSIER	PIECE OU LOCAL	
HABITAT 77-OPH DE SEINE ET MARNE	29LAA0201 18/12/2019	Chambre 1 (R+2)	
ELEMENT	DESCRIPTIF DU LABORATOIRE	DATE DE PRELEVEMENT	NOM DE L'OPERATEUR
Dalle de sol	Revêtement cassant gris	18/12/2019	SIDHOUM Mohamed
LOCALISATION		RESULTAT	
Sol		Fr1:Amiante non détecté

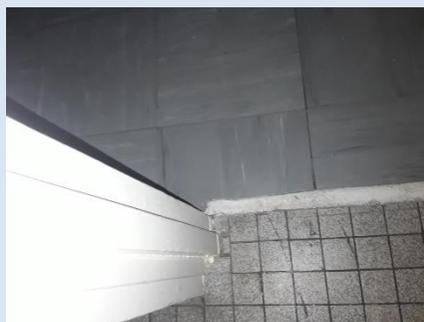
PRELEVEMENT : 29LAA0201P004			
NOM DU CLIENT	NUMERO DU DOSSIER	PIECE OU LOCAL	
HABITAT 77-OPH DE SEINE ET MARNE	29LAA0201 18/12/2019	Chambre 1 (R+2)	
ELEMENT	DESCRIPTIF DU LABORATOIRE	DATE DE PRELEVEMENT	NOM DE L'OPERATEUR
Dalle de sol	Colle polymère jaune non séparable + ragréage gris + peinture non séparable	18/12/2019	SIDHOUM Mohamed
LOCALISATION		RESULTAT	
Sol		Fr2:Amiante non détecté	
EMPLACEMENT

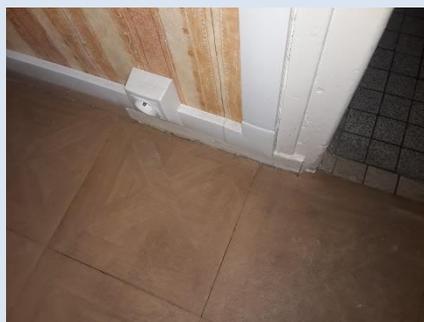
PRELEVEMENT : 29LAA0201P005			
NOM DU CLIENT	NUMERO DU DOSSIER	PIECE OU LOCAL	
HABITAT 77-OPH DE SEINE ET MARNE	29LAA0201 18/12/2019	Séjour (R+2)	
ELEMENT	DESCRIPTIF DU LABORATOIRE	DATE DE PRELEVEMENT	NOM DE L'OPERATEUR
Dalle de sol	Revêtement cassant marron + colle polymère incolore avec poussières non séparable + peinture en faible quantité non séparable	18/12/2019	SIDHOUM Mohamed
LOCALISATION		RESULTAT	
Sol		Amiante non détecté	
EMPLACEMENT
