Rapport de mission de repérage des matériaux et produits contenant de l'amiante avant réalisation de travaux

84 ALLEE DE LA JUSTICE

LOGEMENT 1
77190 DAMMARIE LES LYS

RAPPORT N° :	29LAA0401	Laboratoire d'Analyses :	ITGA
Repérage réalisé le :	06/02/2019	Adresse laboratoire :	3 RUE ARMAND HERPIN LACROIX - CS 46537 35065 RENNES CEDEX
Accompagnateur :		Numéro d'accréditation :	1-5967
Par :	Alain LEITE LOPES	Organisme d'assurance professionnelle :	AXA France
N° certificat :	CPDI4715	Adresse assurance :	313 Terrasses de l'Arche 92727 NANTERRE CEDEX
Date d'obtention :	17/01/2018	N° de contrat d'assurance :	10158549604
Organisme certificateur	I.Cert Parc EDONIA - Bâtiment G - Rue de la Terre Victoria - 35760 Saint-Grégoire	Date de validité :	31/12/2019

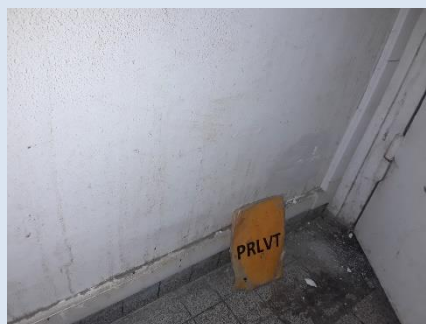
PRELEVEMENT : 29LAA0401P001			
NOM DU CLIENT	NUMERO DU DOSSIER		PIECE OU LOCAL
OPH77	29LAA0401 06/02/2019		Cuisine (R+4)
ELEMENT	DESCRIPTIF DU LABORATOIRE	DATE DE PRELEVEMENT	NOM DE L'OPERATEUR
Béton	Peinture en vrac non séparable + matériau plâtreux blanc en vrac	06/02/2019	LEITE LOPES Alain
LOCALISATION		RESULTAT	
Mur C		Amiante non détecté

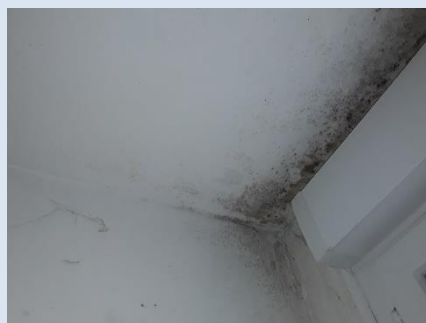
PRELEVEMENT : 29LAA0401P002			
NOM DU CLIENT	NUMERO DU DOSSIER		PIECE OU LOCAL
OPH77	29LAA0401 06/02/2019		Salle d'eau (R+4)
ELEMENT	DESCRIPTIF DU LABORATOIRE	DATE DE PRELEVEMENT	NOM DE L'OPERATEUR
Enduit / Peinture béton	Peinture en vrac non séparable + enduit plâtreux blanc en vrac	06/02/2019	LEITE LOPES Alain
LOCALISATION		RESULTAT	
Plafond		Amiante non détecté

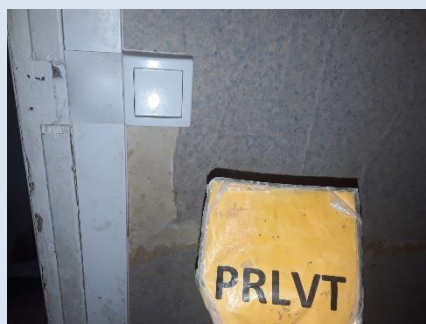
PRELEVEMENT : 29LAA0401P003

NOM DU CLIENT	NUMERO DU DOSSIER	PIECE OU LOCAL	
OPH77	29LAA0401 06/02/2019	Séjour (R+4)	
ELEMENT	DESCRIPTIF DU LABORATOIRE	DATE DE PRELEVEMENT	NOM DE L'OPERATEUR
Béton	Peinture en vrac non séparable + matériau beige en vrac	06/02/2019	LEITE LOPES Alain
LOCALISATION		RESULTAT	
Mur B		Amiante non détecté

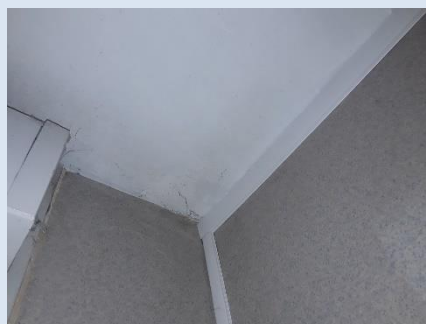
PRELEVEMENT : 29LAA0401P004

NOM DU CLIENT	NUMERO DU DOSSIER	PIECE OU LOCAL	
OPH77	29LAA0401 06/02/2019	Séjour (R+4)	
ELEMENT	DESCRIPTIF DU LABORATOIRE	DATE DE PRELEVEMENT	NOM DE L'OPERATEUR
Enduit / Peinture béton	Peinture en vrac non séparable + enduit plâtreux blanc en vrac	06/02/2019	LEITE LOPES Alain
LOCALISATION		RESULTAT	
Plafond		Amiante non détecté

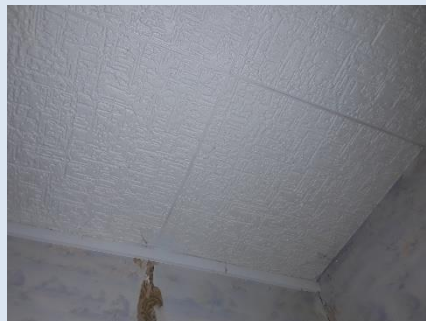
PRELEVEMENT : 29LAA0401P005			
NOM DU CLIENT	NUMERO DU DOSSIER	PIECE OU LOCAL	
OPH77	29LAA0401 06/02/2019	Chambre 1 (R+4)	
ELEMENT	DESCRIPTIF DU LABORATOIRE	DATE DE PRELEVEMENT	NOM DE L'OPERATEUR
Dalle de polystyrènes	Papier	06/02/2019	LEITE LOPES Alain
LOCALISATION		RESULTAT	
Plafond		Fr1:Amiante non détecté

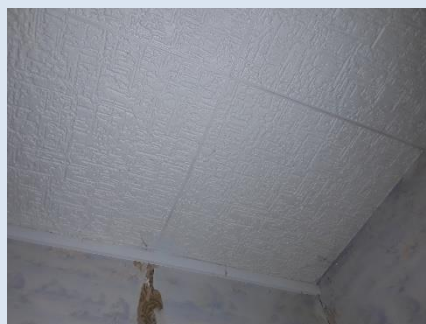
PRELEVEMENT : 29LAA0401P005			
NOM DU CLIENT	NUMERO DU DOSSIER	PIECE OU LOCAL	
OPH77	29LAA0401 06/02/2019	Chambre 1 (R+4)	
ELEMENT	DESCRIPTIF DU LABORATOIRE	DATE DE PRELEVEMENT	NOM DE L'OPERATEUR
Dalle de polystyrènes	Matériau en polystyrène blanc	06/02/2019	LEITE LOPES Alain
LOCALISATION		RESULTAT	
Plafond		Fr2:Amiante non détecté

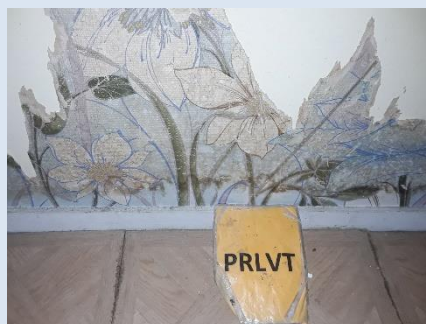
PRELEVEMENT : 29LAA0401P006			
NOM DU CLIENT	NUMERO DU DOSSIER	PIECE OU LOCAL	
OPH77	29LAA0401 06/02/2019	Chambre 3 (R+4)	
ELEMENT	DESCRIPTIF DU LABORATOIRE	DATE DE PRELEVEMENT	NOM DE L'OPERATEUR
Enduit	Peinture en vrac avec couche en papier non séparable + enduit plâtreux blanc en vrac avec couche cartonnée	06/02/2019	LEITE LOPES Alain
LOCALISATION		RESULTAT	
Mur D		Amiante non détecté

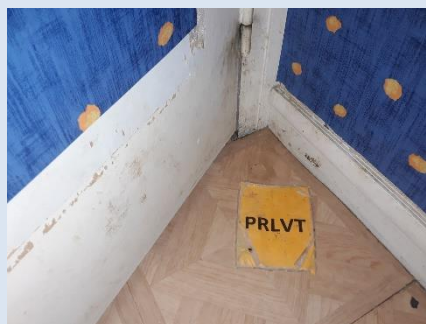
PRELEVEMENT : 29LAA0401P007			
NOM DU CLIENT	NUMERO DU DOSSIER	PIECE OU LOCAL	
OPH77	29LAA0401 06/02/2019	Chambre 2 (R+4)	
ELEMENT	DESCRIPTIF DU LABORATOIRE	DATE DE PRELEVEMENT	NOM DE L'OPERATEUR
Dalle de sol	Revêtement cassant marron	06/02/2019	LEITE LOPES Alain
LOCALISATION		RESULTAT	
Sol		Fr1:Amiante non détecté

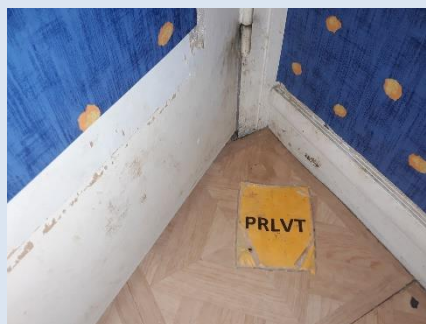
PRELEVEMENT : 29LAA0401P007			
NOM DU CLIENT	NUMERO DU DOSSIER	PIECE OU LOCAL	
OPH77	29LAA0401 06/02/2019	Chambre 2 (R+4)	
ELEMENT	DESCRIPTIF DU LABORATOIRE	DATE DE PRELEVEMENT	NOM DE L'OPERATEUR
Dalle de sol	Colle polymère jaune non séparable + ragréage gris + sous couche de ragréage blanche non séparable	06/02/2019	LEITE LOPES Alain
LOCALISATION		RESULTAT	
Sol		Fr2:Amiante non détecté

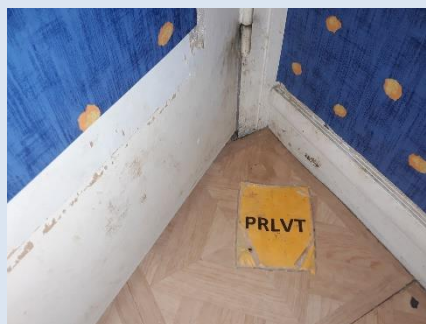
PRELEVEMENT : 29LAA0401P007			
NOM DU CLIENT	NUMERO DU DOSSIER	PIECE OU LOCAL	
OPH77	29LAA0401 06/02/2019	Chambre 2 (R+4)	
ELEMENT	DESCRIPTIF DU LABORATOIRE	DATE DE PRELEVEMENT	NOM DE L'OPERATEUR
Dalle de sol	Matériau compact gris hétérogène	06/02/2019	LEITE LOPES Alain
LOCALISATION		RESULTAT	
Sol		Fr3:Amiante non détecté

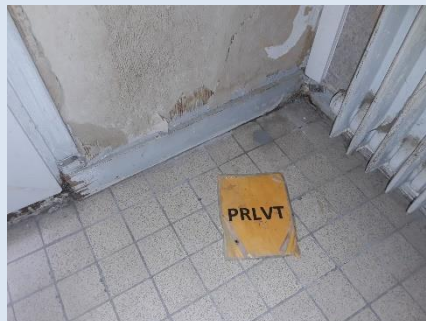
PRELEVEMENT : 29LAA0401P008			
NOM DU CLIENT	NUMERO DU DOSSIER	PIECE OU LOCAL	
OPH77	29LAA0401 06/02/2019	Séjour (R+4)	
ELEMENT	DESCRIPTIF DU LABORATOIRE	DATE DE PRELEVEMENT	NOM DE L'OPERATEUR
Carrelage	Carrelage	06/02/2019	LEITE LOPES Alain
LOCALISATION		RESULTAT	
Sol		Fr1:Amiante non détecté

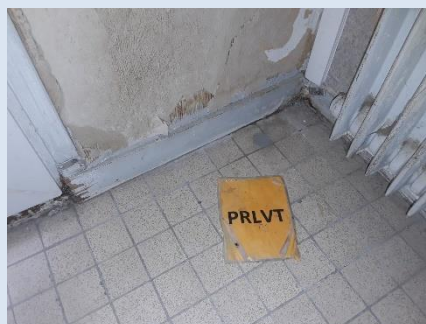
PRELEVEMENT : 29LAA0401P008			
NOM DU CLIENT	NUMERO DU DOSSIER	PIECE OU LOCAL	
OPH77	29LAA0401 06/02/2019	Séjour (R+4)	
ELEMENT	DESCRIPTIF DU LABORATOIRE	DATE DE PRELEVEMENT	NOM DE L'OPERATEUR
Carrelage	Colle grise	06/02/2019	LEITE LOPES Alain
LOCALISATION		RESULTAT	
Sol		Fr2:Amiante non détecté

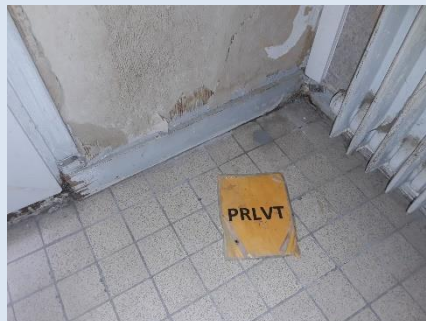
PRELEVEMENT : 29LAA0401P008			
NOM DU CLIENT	NUMERO DU DOSSIER	PIECE OU LOCAL	
OPH77	29LAA0401 06/02/2019	Séjour (R+4)	
ELEMENT	DESCRIPTIF DU LABORATOIRE	DATE DE PRELEVEMENT	NOM DE L'OPERATEUR
Carrelage	Ragréage gris hétérogène	06/02/2019	LEITE LOPES Alain
LOCALISATION		RESULTAT	
Sol		Fr3:Amiante non détecté

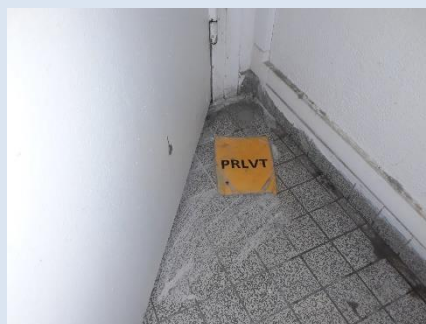
PRELEVEMENT : 29LAA0401P009			
NOM DU CLIENT	NUMERO DU DOSSIER	PIECE OU LOCAL	
OPH77	29LAA0401 06/02/2019	Salle d'eau (R+4)	
ELEMENT	DESCRIPTIF DU LABORATOIRE	DATE DE PRELEVEMENT	NOM DE L'OPERATEUR
Carrelage	Carrelage	06/02/2019	LEITE LOPES Alain
LOCALISATION		RESULTAT	
Sol		Fr1:Amiante non détecté

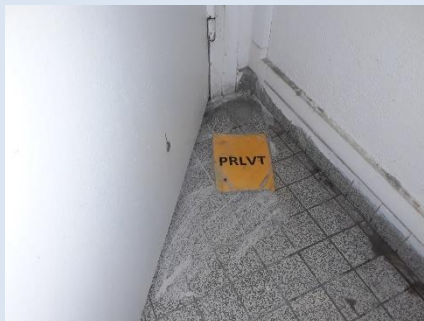
PRELEVEMENT : 29LAA0401P009

NOM DU CLIENT	NUMERO DU DOSSIER	PIECE OU LOCAL	
OPH77	29LAA0401 06/02/2019	Salle d'eau (R+4)	
ELEMENT	DESCRIPTIF DU LABORATOIRE	DATE DE PRELEVEMENT	NOM DE L'OPERATEUR
Carrelage	Colle grise hétérogène	06/02/2019	LEITE LOPES Alain
LOCALISATION		RESULTAT	
Sol		Fr2:Amiante non détecté

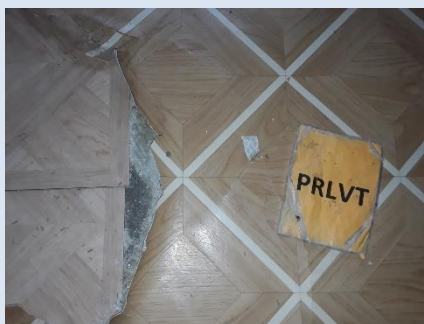
PRELEVEMENT : 29LAA0401P010

NOM DU CLIENT	NUMERO DU DOSSIER	PIECE OU LOCAL	
OPH77	29LAA0401 06/02/2019	Chambre 1 (R+4)	
ELEMENT	DESCRIPTIF DU LABORATOIRE	DATE DE PRELEVEMENT	NOM DE L'OPERATEUR
Revêtement souple	Revêtement souple marron + colle polymère jaune non séparable	06/02/2019	LEITE LOPES Alain
LOCALISATION		RESULTAT	
Sol		Amiante non détecté

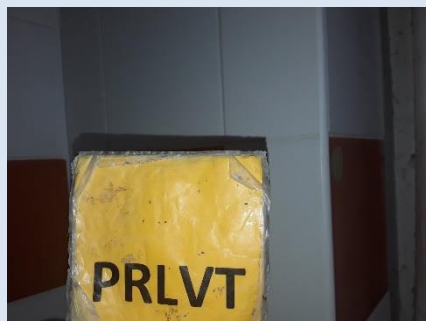
PRELEVEMENT : 29LAA0401P011			
NOM DU CLIENT	NUMERO DU DOSSIER	PIECE OU LOCAL	
OPH77	29LAA0401 06/02/2019	Salle d'eau (R+4)	
ELEMENT	DESCRIPTIF DU LABORATOIRE	DATE DE PRELEVEMENT	NOM DE L'OPERATEUR
Faïence 1	Carrelage	06/02/2019	LEITE LOPES Alain
LOCALISATION		RESULTAT	
Mur B		Fr1:Amiante non détecté

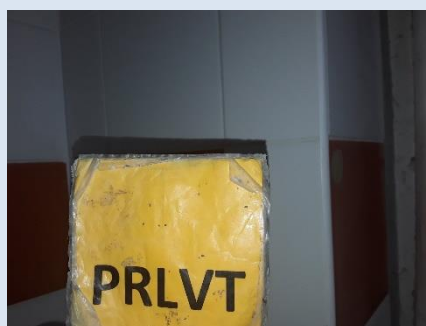
PRELEVEMENT : 29LAA0401P011			
NOM DU CLIENT	NUMERO DU DOSSIER	PIECE OU LOCAL	
OPH77	29LAA0401 06/02/2019	Salle d'eau (R+4)	
ELEMENT	DESCRIPTIF DU LABORATOIRE	DATE DE PRELEVEMENT	NOM DE L'OPERATEUR
Faïence 1	Colle beige	06/02/2019	LEITE LOPES Alain
LOCALISATION		RESULTAT	
Mur B		Fr2:Amiante non détecté

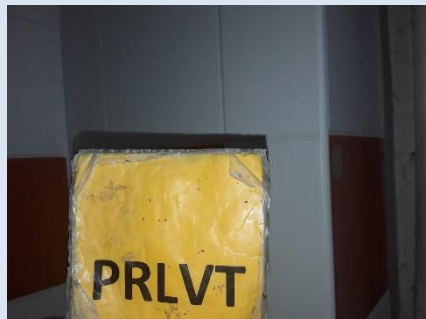
PRELEVEMENT : 29LAA0401P011			
NOM DU CLIENT	NUMERO DU DOSSIER		PIECE OU LOCAL
OPH77	29LAA0401 06/02/2019		Salle d'eau (R+4)
ELEMENT	DESCRIPTIF DU LABORATOIRE	DATE DE PRELEVEMENT	NOM DE L'OPERATEUR
Faïence 1	Peintures multiples	06/02/2019	LEITE LOPES Alain
LOCALISATION		RESULTAT	
Mur B		Fr3:Amiante non détecté

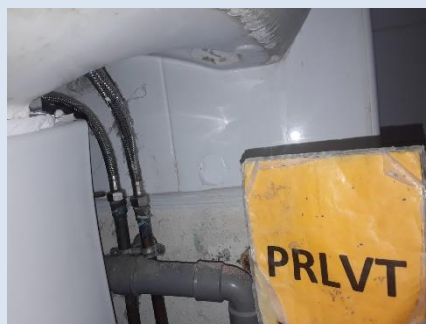
PRELEVEMENT : 29LAA0401P012			
NOM DU CLIENT	NUMERO DU DOSSIER		PIECE OU LOCAL
OPH77	29LAA0401 06/02/2019		Salle d'eau (R+4)
ELEMENT	DESCRIPTIF DU LABORATOIRE	DATE DE PRELEVEMENT	NOM DE L'OPERATEUR
Faïence 2	Peinture	06/02/2019	LEITE LOPES Alain
LOCALISATION		RESULTAT	
Mur B		Fr1:Amiante non détecté

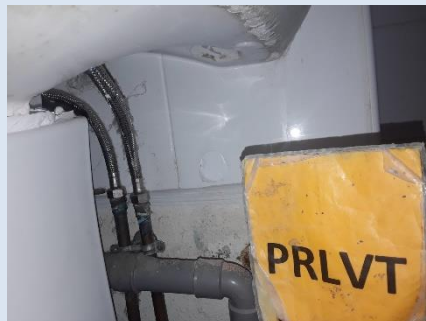
PRELEVEMENT : 29LAA0401P012			
NOM DU CLIENT	NUMERO DU DOSSIER	PIECE OU LOCAL	
OPH77	29LAA0401 06/02/2019	Salle d'eau (R+4)	
ELEMENT	DESCRIPTIF DU LABORATOIRE	DATE DE PRELEVEMENT	NOM DE L'OPERATEUR
Faïence 2	Carrelage	06/02/2019	LEITE LOPES Alain
LOCALISATION		RESULTAT	
Mur B		Fr2:Amiante non détecté

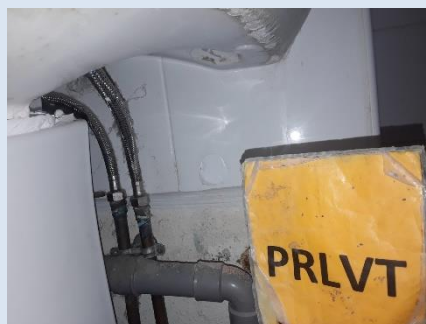
PRELEVEMENT : 29LAA0401P012			
NOM DU CLIENT	NUMERO DU DOSSIER	PIECE OU LOCAL	
OPH77	29LAA0401 06/02/2019	Salle d'eau (R+4)	
ELEMENT	DESCRIPTIF DU LABORATOIRE	DATE DE PRELEVEMENT	NOM DE L'OPERATEUR
Faïence 2	Colle beige	06/02/2019	LEITE LOPES Alain
LOCALISATION		RESULTAT	
Mur B		Fr3:Amiante non détecté

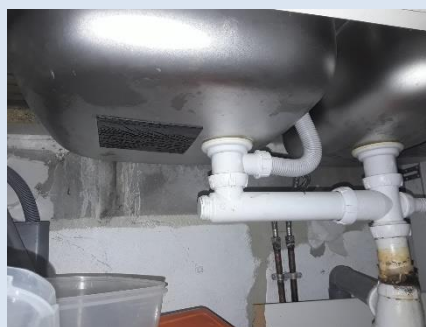
PRELEVEMENT : 29LAA0401P013			
NOM DU CLIENT	NUMERO DU DOSSIER	PIECE OU LOCAL	
OPH77	29LAA0401 06/02/2019	Cuisine (R+4)	
ELEMENT	DESCRIPTIF DU LABORATOIRE	DATE DE PRELEVEMENT	NOM DE L'OPERATEUR
Revêtement bitumineux	Tampon bitumineux noir avec couche souple	06/02/2019	LEITE LOPES Alain
LOCALISATION		RESULTAT	
Sous évier		Amiante non détecté

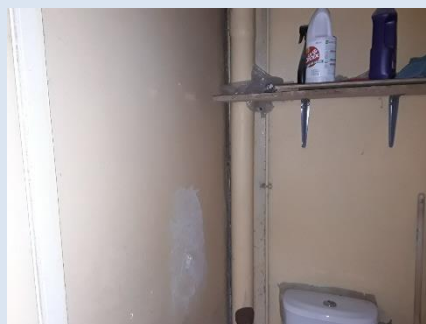
PRELEVEMENT : 29LAA0401P014			
NOM DU CLIENT	NUMERO DU DOSSIER	PIECE OU LOCAL	
OPH77	29LAA0401 06/02/2019	WC (R+4)	
ELEMENT	DESCRIPTIF DU LABORATOIRE	DATE DE PRELEVEMENT	NOM DE L'OPERATEUR
Peinture		06/02/2019	LEITE LOPES Alain
LOCALISATION		RESULTAT	
Colonne EU		Non Analysé

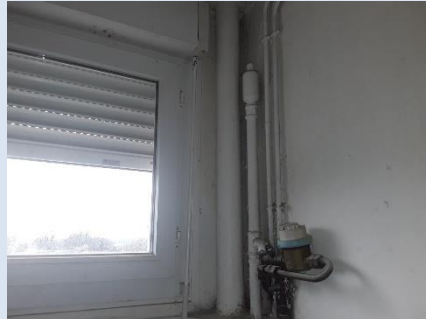
PRELEVEMENT : 29LAA0401P015			
NOM DU CLIENT	NUMERO DU DOSSIER	PIECE OU LOCAL	
OPH77	29LAA0401 06/02/2019	Cuisine (R+4)	
ELEMENT	DESCRIPTIF DU LABORATOIRE	DATE DE PRELEVEMENT	NOM DE L'OPERATEUR
Conduit Metal		06/02/2019	LEITE LOPES Alain
LOCALISATION		RESULTAT	
Conduits		Non Analysé
