## Rapport de mission de repérage des matériaux et produits contenant de l'amiante avant réalisation de travaux

98 ALLEE DE LA JUSTICE

77190 DAMMARIE LES LYS

RAPPORT N° :	29LAB0001	Laboratoire d'Analyses :	ITGA
Repérage réalisé le :	01/08/2018	Adresse laboratoire :	3 RUE ARMAND HERPIN LACROIX - CS 46537 35065 RENNES CEDEX
Accompagnateur :		Numéro d'accréditation :	1-5967
Par :	Alain LEITE LOPES	Organisme d'assurance professionnelle :	AXA France
N° certificat :	CPDI4715	Adresse assurance :	313 Terrasses de l'Arche 92727 NANTERRE CEDEX
Date d'obtention :	17/01/2018	N° de contrat d'assurance :	10063271004
Organisme certificateur	I.Cert Parc EDONIA - Bâtiment G - Rue de la Terre Victoria - 35760 Saint-Grégoire	Date de validité :	31/12/2018

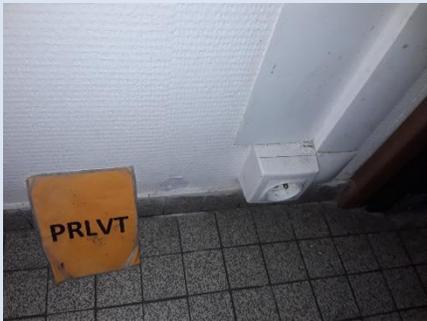
PRELEVEMENT : 29LAB0001P001			
NOM DU CLIENT	NUMERO DU DOSSIER	PIECE OU LOCAL	
OPH77	29LAB0001 01/08/2018	Entrée	
ELEMENT	DESCRIPTIF DU LABORATOIRE	DATE DE PRELEVEMENT	NOM DE L'OPERATEUR
Béton	Matériau plâtreux blanc en vrac + peinture en faible quantité non séparable + matériau gris en faible quantité en vrac non séparable + papier en faible quantité en vrac non séparable	01/08/2018	LEITE LOPES Alain
LOCALISATION		RESULTAT	
Mur F		Amiante non détecté	
EMPLACEMENT

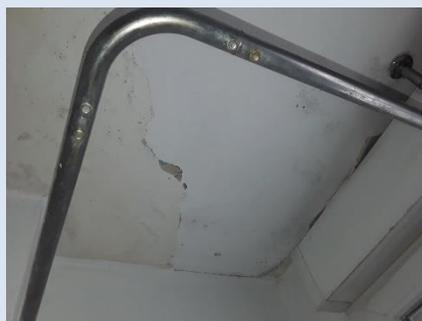
PRELEVEMENT : 29LAB0001P002			
NOM DU CLIENT	NUMERO DU DOSSIER	PIECE OU LOCAL	
OPH77	29LAB0001 01/08/2018	Salle d'eau	
ELEMENT	DESCRIPTIF DU LABORATOIRE	DATE DE PRELEVEMENT	NOM DE L'OPERATEUR
Enduit / Peinture béton	Enduit plâtreux blanc en faible quantité en vrac + peintures multiples en faible quantité non séparable	01/08/2018	LEITE LOPES Alain
LOCALISATION		RESULTAT	
Plafond		Amiante non détecté

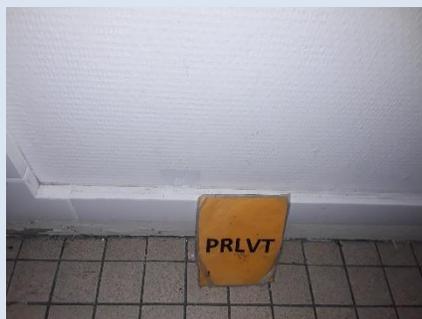
PRELEVEMENT : 29LAB0001P003			
NOM DU CLIENT	NUMERO DU DOSSIER	PIECE OU LOCAL	
OPH77	29LAB0001 01/08/2018	Séjour	
ELEMENT	DESCRIPTIF DU LABORATOIRE	DATE DE PRELEVEMENT	NOM DE L'OPERATEUR
Enduit	Enduit plâtreux blanc en vrac + peinture non séparable + toile fibreuse blanche non séparable	01/08/2018	LEITE LOPES Alain
LOCALISATION		RESULTAT	
Mur A		Amiante non détecté

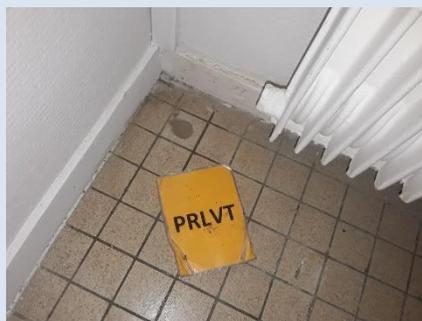
PRELEVEMENT : 29LAB0001P005			
NOM DU CLIENT	NUMERO DU DOSSIER	PIECE OU LOCAL	
OPH77	29LAB0001 01/08/2018	Séjour	
ELEMENT	DESCRIPTIF DU LABORATOIRE	DATE DE PRELEVEMENT	NOM DE L'OPERATEUR
Carrelage	Colle grise avec poussières non séparable + matériau compact gris hétérogène + carrelage	01/08/2018	LEITE LOPES Alain
LOCALISATION		RESULTAT	
Sol		Amiante non détecté

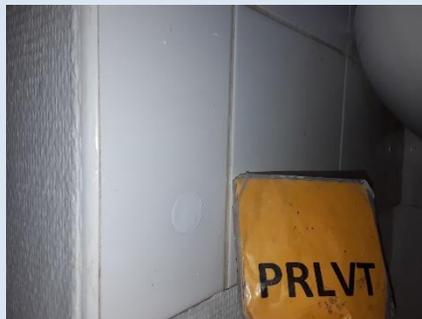
PRELEVEMENT : 29LAB0001P006			
NOM DU CLIENT	NUMERO DU DOSSIER	PIECE OU LOCAL	
OPH77	29LAB0001 01/08/2018	Salle d'eau	
ELEMENT	DESCRIPTIF DU LABORATOIRE	DATE DE PRELEVEMENT	NOM DE L'OPERATEUR
Faïence 1	Colle beige + peinture non séparable + carrelage	01/08/2018	LEITE LOPES Alain
LOCALISATION		RESULTAT	
Mur B		Amiante non détecté

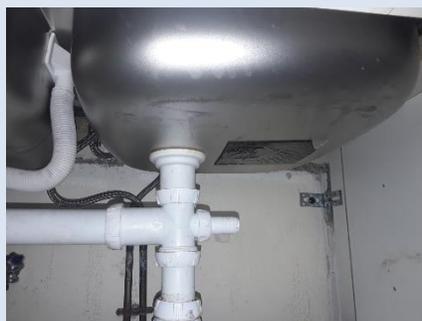
PRELEVEMENT : 29LAB0001P007			
NOM DU CLIENT	NUMERO DU DOSSIER	PIECE OU LOCAL	
OPH77	29LAB0001 01/08/2018	Cuisine	
ELEMENT	DESCRIPTIF DU LABORATOIRE	DATE DE PRELEVEMENT	NOM DE L'OPERATEUR
Revêtement bitumineux	Tampon bitumineux noir	01/08/2018	LEITE LOPES Alain
LOCALISATION		RESULTAT	
Sous évier		Amiante non détecté
