Rapport de mission de repérage des matériaux et produits contenant de l'amiante avant réalisation de travaux

98 ALLEE DE LA JUSTICE

77190 DAMMARIE LES LYS

RAPPORT N° :	29LAB0202	Laboratoire d'Analyses :	ITGA
Repérage réalisé le :	06/09/2018	Adresse laboratoire :	3 RUE ARMAND HERPIN LACROIX - CS 46537 35065 RENNES CEDEX
Accompagnateur :		Numéro d'accréditation :	1-5967
Par :	Gaetan BEDEL	Organisme d'assurance professionnelle :	AXA France
N° certificat :	CPDI3869	Adresse assurance :	313 Terrasses de l'Arche 92727 NANTERRE CEDEX
Date d'obtention :	22/04/2016	N° de contrat d'assurance :	10063271004
Organisme certificateur	I.CERT PARC EDONIA - BAT G - RUE DE LA TERRE VICTORIA - 35760 SAINT GREGOIRE	Date de validité :	31/12/2018

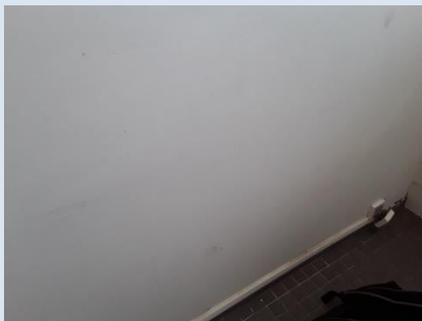
PRELEVEMENT : 29LAB0202P001			
NOM DU CLIENT	NUMERO DU DOSSIER		PIECE OU LOCAL
OPH77	29LAB0202 06/09/2018		Cuisine
ELEMENT	DESCRIPTIF DU LABORATOIRE	DATE DE PRELEVEMENT	NOM DE L'OPERATEUR
Enduit / Peinture béton	Enduit plâtreux blanc en vrac + peinture non séparable	06/09/2018	BEDEL Gaetan
LOCALISATION		RESULTAT	
Mur A		Amiante non détecté

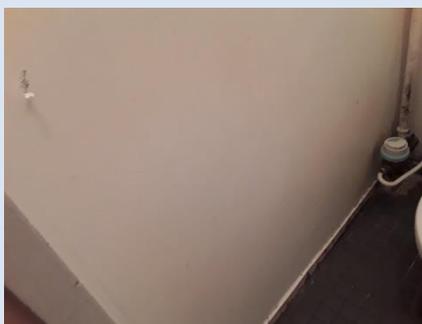
PRELEVEMENT : 29LAB0202P002			
NOM DU CLIENT	NUMERO DU DOSSIER		PIECE OU LOCAL
OPH77	29LAB0202 06/09/2018		WC
ELEMENT	DESCRIPTIF DU LABORATOIRE	DATE DE PRELEVEMENT	NOM DE L'OPERATEUR
Enduit / Peinture	Matériau gris en faible quantité en vrac non séparable + enduit plâtreux blanc en vrac + peinture non séparable	06/09/2018	BEDEL Gaetan
LOCALISATION		RESULTAT	
Mur A		Amiante non détecté

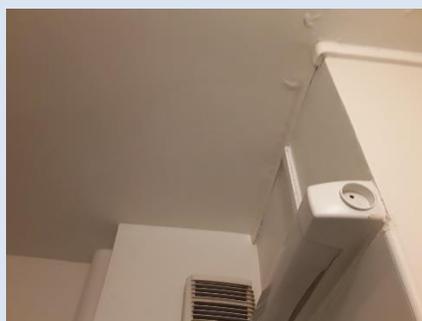
PRELEVEMENT : 29LAB0202P003

NOM DU CLIENT	NUMERO DU DOSSIER	PIECE OU LOCAL	
OPH77	29LAB0202 06/09/2018	Salle de bains	
ELEMENT	DESCRIPTIF DU LABORATOIRE	DATE DE PRELEVEMENT	NOM DE L'OPERATEUR
Enduit / Peinture béton	Enduit plâtreux blanc en vrac + peinture non séparable	06/09/2018	BEDEL Gaetan
LOCALISATION		RESULTAT	
Plafond		Amiante non détecté

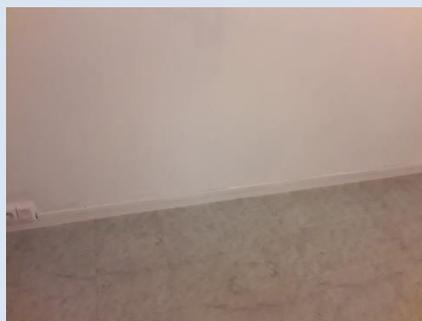
PRELEVEMENT : 29LAB0202P004

NOM DU CLIENT	NUMERO DU DOSSIER	PIECE OU LOCAL	
OPH77	29LAB0202 06/09/2018	Chambre 2	
ELEMENT	DESCRIPTIF DU LABORATOIRE	DATE DE PRELEVEMENT	NOM DE L'OPERATEUR
Enduit / Peinture béton	Enduit plâtreux blanc en vrac + peinture non séparable	06/09/2018	BEDEL Gaetan
LOCALISATION		RESULTAT	
Mur B		Amiante non détecté

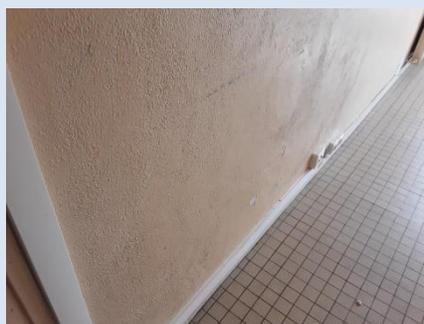
PRELEVEMENT : 29LAB0202P005			
NOM DU CLIENT	NUMERO DU DOSSIER	PIECE OU LOCAL	
OPH77	29LAB0202 06/09/2018	Séjour	
ELEMENT	DESCRIPTIF DU LABORATOIRE	DATE DE PRELEVEMENT	NOM DE L'OPERATEUR
Enduit / Peinture	Matériau gris en faible quantité non séparable + enduit plâtreux blanc en faible quantité en vrac non séparable + peintures multiples en faible quantité non séparable	06/09/2018	BEDEL Gaetan
LOCALISATION		RESULTAT	
Mur D		Amiante non détecté

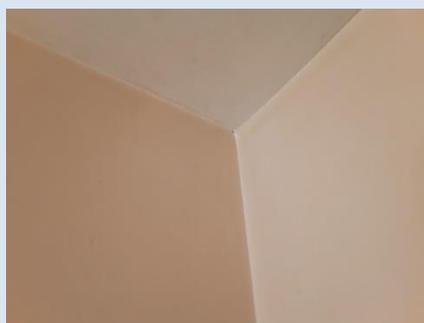
PRELEVEMENT : 29LAB0202P006			
NOM DU CLIENT	NUMERO DU DOSSIER	PIECE OU LOCAL	
OPH77	29LAB0202 06/09/2018	Séjour	
ELEMENT	DESCRIPTIF DU LABORATOIRE	DATE DE PRELEVEMENT	NOM DE L'OPERATEUR
Enduit / Peinture béton	Matériau gris en faible quantité en vrac non séparable + enduit plâtreux blanc non séparable + peinture non séparable	06/09/2018	BEDEL Gaetan
LOCALISATION		RESULTAT	
Plafond		Amiante non détecté

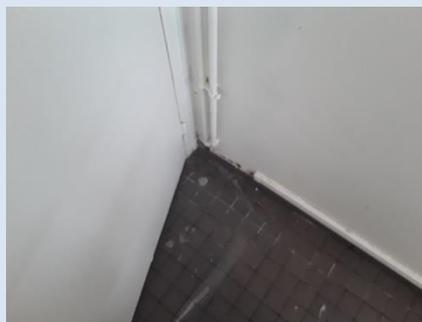
PRELEVEMENT : 29LAB0202P007			
NOM DU CLIENT	NUMERO DU DOSSIER	PIECE OU LOCAL	
OPH77	29LAB0202 06/09/2018	Cuisine	
ELEMENT	DESCRIPTIF DU LABORATOIRE	DATE DE PRELEVEMENT	NOM DE L'OPERATEUR
Carrelage	Colle grise non séparable + matériau compact gris hétérogène + carrelage	06/09/2018	BEDEL Gaetan
LOCALISATION		RESULTAT	
Sol		Amiante non détecté

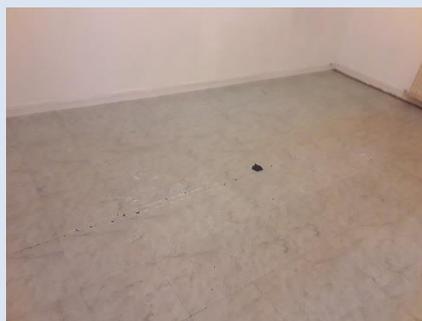
PRELEVEMENT : 29LAB0202P008			
NOM DU CLIENT	NUMERO DU DOSSIER	PIECE OU LOCAL	
OPH77	29LAB0202 06/09/2018	Chambre 2	
ELEMENT	DESCRIPTIF DU LABORATOIRE	DATE DE PRELEVEMENT	NOM DE L'OPERATEUR
Dalle de sol	Revêtement cassant gris	06/09/2018	BEDEL Gaetan
LOCALISATION		RESULTAT	
Sol		Fr1:Amiante non détecté

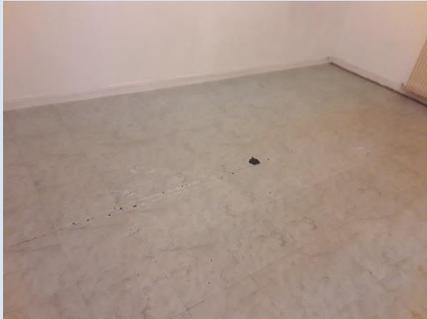
PIECE	ETAGE	ELEMENTS	DESCRIPTIF LABORATOIRE	Echantillon	REPERAGE	ETAT	RESULTAT	METHODE
Chambre 1		Dalle de sol	Colle bitumineuse noire	29LAB0202P008	Sol	DEGRADATION PARTIELLE	Fr2:Amiante détecté (Chrysotile)	ZSO

PRELEVEMENT : 29LAB0202P008			
NOM DU CLIENT	NUMERO DU DOSSIER		PIECE OU LOCAL
OPH77	29LAB0202 06/09/2018		Chambre 2
ELEMENT	DESCRIPTIF DU LABORATOIRE	DATE DE PRELEVEMENT	NOM DE L'OPERATEUR
Dalle de sol	Colle bitumineuse noire	06/09/2018	BEDEL Gaetan
LOCALISATION		RESULTAT	
Sol		Fr2:Amiante détecté (Chrysotile)	
EMPLACEMENT

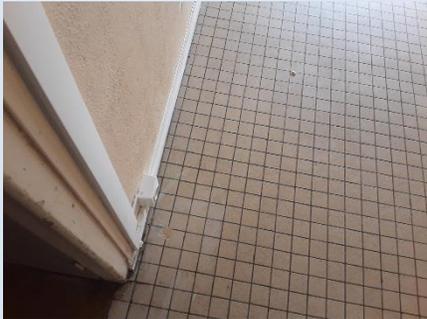
PRELEVEMENT : 29LAB0202P009			
NOM DU CLIENT	NUMERO DU DOSSIER		PIECE OU LOCAL
OPH77	29LAB0202 06/09/2018		Séjour
ELEMENT	DESCRIPTIF DU LABORATOIRE	DATE DE PRELEVEMENT	NOM DE L'OPERATEUR
Carrelage	Colle grise non séparable + matériau compact gris hétérogène + carrelage	06/09/2018	BEDEL Gaetan
LOCALISATION		RESULTAT	
Sol		Amiante non détecté	
EMPLACEMENT

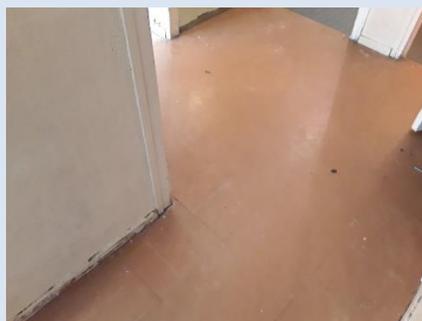
PIECE	ETAGE	ELEMENTS	DESCRIPTIF LABORATOIRE	Echantillon	REPERAGE	ETAT	RESULTAT
Entrée		Dalle de sol	Dalle dure cassante marron + colle polymère jaune en faible quantité avec poussières non séparable	29LAB0202P010	Sol	DEGRADATION PARTIELLE	Amiante détecté (Chrysotile)
Chambre 2		Dalle de sol	Colle bitumineuse noire	29LAB0202P008	Sol	DEGRADATION PARTIELLE	Fr2:Amiante détecté (Chrysotile)

PRELEVEMENT : 29LAB0202P010			
NOM DU CLIENT	NUMERO DU DOSSIER		PIECE OU LOCAL
OPH77	29LAB0202 06/09/2018		Entrée
ELEMENT	DESCRIPTIF DU LABORATOIRE	DATE DE PRELEVEMENT	NOM DE L'OPERATEUR
Dalle de sol	Dalle dure cassante marron + colle polymère jaune en faible quantité avec poussières non séparable	06/09/2018	BEDEL Gaetan
LOCALISATION		RESULTAT	
Sol		Amiante détecté (Chrysotile)

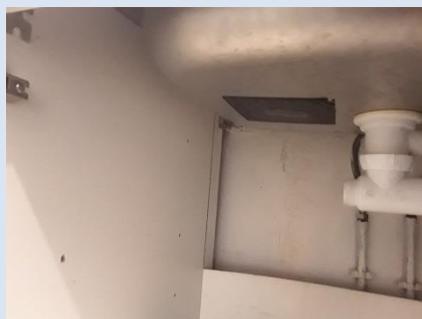
PRELEVEMENT : 29LAB0202P011			
NOM DU CLIENT	NUMERO DU DOSSIER		PIECE OU LOCAL
OPH77	29LAB0202 06/09/2018		Cuisine
ELEMENT	DESCRIPTIF DU LABORATOIRE	DATE DE PRELEVEMENT	NOM DE L'OPERATEUR
Revêtement bitumineux	Tampon bitumineux noir	06/09/2018	BEDEL Gaetan
LOCALISATION		RESULTAT	
Sous évier		Amiante non détecté

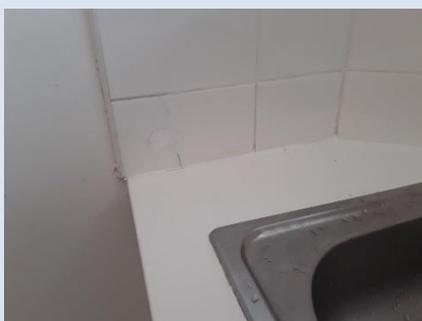
PRELEVEMENT : 29LAB0202P012

NOM DU CLIENT	NUMERO DU DOSSIER	PIECE OU LOCAL	
OPH77	29LAB0202 06/09/2018	Cuisine	
ELEMENT	DESCRIPTIF DU LABORATOIRE	DATE DE PRELEVEMENT	NOM DE L'OPERATEUR
Faïence 1	Colle beige + couche plâtreuse blanche en faible quantité non séparable + carrelage	06/09/2018	BEDEL Gaetan
LOCALISATION		RESULTAT	
Mur A		Amiante non détecté

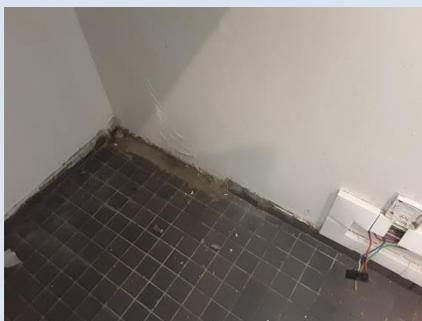
PRELEVEMENT : 29LAB0202P013

NOM DU CLIENT	NUMERO DU DOSSIER	PIECE OU LOCAL	
OPH77	29LAB0202 06/09/2018	Cuisine	
ELEMENT	DESCRIPTIF DU LABORATOIRE	DATE DE PRELEVEMENT	NOM DE L'OPERATEUR
Plinthes	Colle grise en faible quantité non séparable + joint cassant gris + peintures multiples avec poussières + carrelage	06/09/2018	BEDEL Gaetan
LOCALISATION		RESULTAT	
Mur C		Amiante non détecté
