Rapport de mission de repérage des matériaux et produits contenant de l'amiante avant réalisation de travaux

Norme NF X 46-020 V .2017

128 ALLEE DE LA JUSTICE

77190 DAMMARIE LES LYS

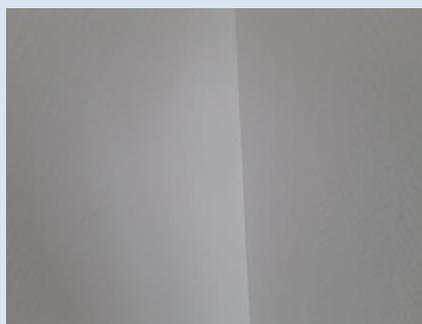
| PRELEVEMENT : 29LAD0001P001 | | | |

| PIECE | ETAGE | ELEMENTS | DESCRIPTIF LABORATOIRE | Echantillon | REPERAGE | ETAT | RESULTAT |
|---|---|---|---|---|---|---|---|
| Séjour / Salon | Rez de chaussée | Enduit / Peinture plaque de plâtre | Peinture non séparable + enduit plâtreux blanc en vrac + carton non séparable | 29LAD0001P001 | Mur A | BON ETAT | Amiante détecté (Chrysotile) |

| PRELEVEMENT : 29LAD0001P001 | | | |
|---|---|---|---|
| OPH77 | 29LAD0001 23/10/2019 | | Séjour / Salon (Rez de chaussée) |
| Enduit / Peinture plaque de plâtre | Peinture non séparable + enduit plâtreux blanc en vrac + carton non séparable | 23/10/2019 | RHENZOUR Abdessamad |
| Mur A | | Amiante détecté (Chrysotile) | |

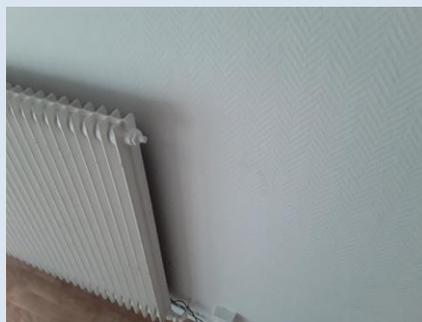
| PRELEVEMENT : 29LAD0001P002 | | | |

| PIECE | ETAGE | ELEMENTS | DESCRIPTIF LABORATOIRE | Echantillon | REPERAGE | ETAT | RESULTAT | METHODE |
|---|---|---|---|---|---|---|---|---|
| Séjour / Salon | Rez de chaussée | Enduit / Peinture béton | Peintures multiples avec couche en toile non séparable + enduit gris en faible quantité en vrac | 29LAD0001P002 | Mur D | DEGRADATION PARTIELLE | Amiante non détecté | RESULTAT ANALYSE |

| PRELEVEMENT : 29LAD0001P002 | | | |
|---|---|---|---|
| OPH77 | 29LAD0001 23/10/2019 | | Séjour / Salon (Rez de chaussée) |
| Enduit / Peinture béton | Peintures multiples avec couche en toile non séparable + enduit gris en faible quantité en vrac | 23/10/2019 | RHENZOUR Abdessamad |
| Mur D | | Amiante non détecté | |

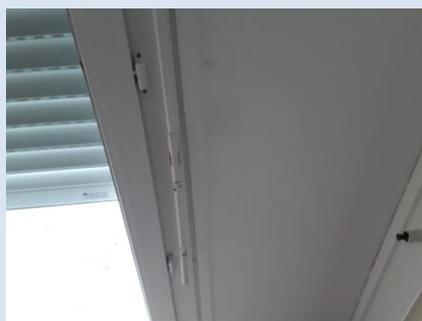
| PRELEVEMENT : 29LAD0001P003 | | | |

| PIECE | ETAGE | ELEMENTS | DESCRIPTIF LABORATOIRE | Echantillon | REPERAGE | ETAT | RESULTAT | METHODE |
|---|---|---|---|---|---|---|---|---|
| Séjour / Salon | Rez de chaussée | Enduit / Peinture béton | Enduit gris en faible quantité en vrac + peintures multiples avec couche en toile non séparable | 29LAD0001P003 | Mur C | DEGRADATION PARTIELLE | Amiante non détecté | RESULTAT ANALYSE |

| PRELEVEMENT : 29LAD0001P003 | | | |
|---|---|---|---|
| OPH77 | 29LAD0001 23/10/2019 | | Séjour / Salon (Rez de chaussée) |
| Enduit / Peinture béton | Enduit gris en faible quantité en vrac + peintures multiples avec couche en toile non séparable | 23/10/2019 | RHENZOUR Abdessamad |
| Mur C | | Amiante non détecté | |

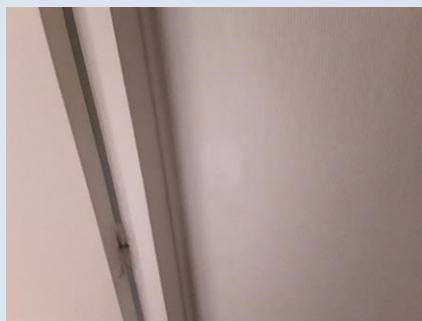
| PRELEVEMENT : 29LAD0001P004 | | | |

| PIECE | ETAGE | ELEMENTS | DESCRIPTIF LABORATOIRE | Echantillon | REPERAGE | ETAT | RESULTAT | METHODE |
|---|---|---|---|---|---|---|---|---|
| WC | Rez de chaussée | Enduit / Peinture béton | Peintures multiples non séparable + enduit plâtreux blanc en vrac | 29LAD0001P004 | Mur A | DEGRADATION PARTIELLE | Amiante non détecté | RESULTAT ANALYSE |

| PRELEVEMENT : 29LAD0001P004 | | | |
|---|---|---|---|
| OPH77 | 29LAD0001 23/10/2019 | | WC (Rez de chaussée) |
| Enduit / Peinture béton | Peintures multiples non séparable + enduit plâtreux blanc en vrac | 23/10/2019 | RHENZOUR Abdessamad |
| Mur A | | Amiante non détecté | |

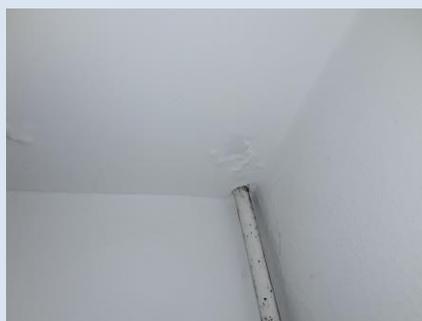
| PRELEVEMENT : 29LAD0001P005 | | | |

| PIECE | ETAGE | ELEMENTS | DESCRIPTIF LABORATOIRE | Echantillon | REPERAGE | ETAT | RESULTAT | METHODE |
|---|---|---|---|---|---|---|---|---|
| WC | Rez de chaussée | Enduit / Peinture béton | Peintures multiples non séparable + enduit plâtreux blanc en vrac | 29LAD0001P005 | Plafond | DEGRADATION PARTIELLE | Amiante non détecté | RESULTAT ANALYSE |

| PRELEVEMENT : 29LAD0001P005 | | | |
|---|---|---|---|
| OPH77 | 29LAD0001 23/10/2019 | | WC (Rez de chaussée) |
| Enduit / Peinture béton | Peintures multiples non séparable + enduit plâtreux blanc en vrac | 23/10/2019 | RHENZOUR Abdessamad |
| Plafond | | Amiante non détecté | |
