Rapport de mission de repérage des matériaux et produits contenant de l'amiante avant réalisation de travaux

190 ALLEE DE LA JUSTICE

77190 DAMMARIE LES LYS

RAPPORT N° :	29LAG0402	Laboratoire d'Analyses :	ITGA
Repérage réalisé le :	26/09/2017	Adresse laboratoire :	3 RUE ARMAND HERPIN LACROIX - CS 46537 35065 RENNES CEDEX
Accompagnateur :		Numéro d'accréditation :	1-5967
Par :	Robin ZENI	Organisme d'assurance professionnelle :	ALLIANZ
N° certificat :	CPDI4037	Adresse assurance :	Direction Opérations Entreprises 5C Esplanade Charles de Gaulle 33081 BORDEAUX CEDEX
Date d'obtention :	20/07/2016	N° de contrat d'assurance :	55897385
Organisme certificateur	I.Cert PARC EDONIA - BAT G - RUE DE LA TERRE VICTORIA - 35760 SAINT GREGOIRE	Date de validité :	31/12/2017

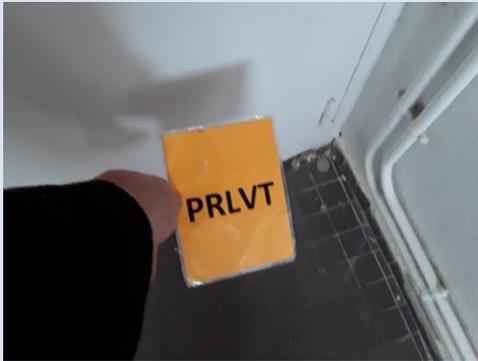
PRELEVEMENT : 29LAG0402P001			
NOM DU CLIENT	NUMERO DU DOSSIER		PIECE OU LOCAL
OPH77	29LAG0402 26/09/2017		Salle de bains
ELEMENT	DESCRIPTIF DU LABORATOIRE	DATE DE PRELEVEMENT	NOM DE L'OPERATEUR
Carrelage	Collegrise non séparable + ragréage gris + carrelage	26/09/2017	ZENI Robin
LOCALISATION		RESULTAT	
Sols		Amiante non détecté	
EMPLACEMENT

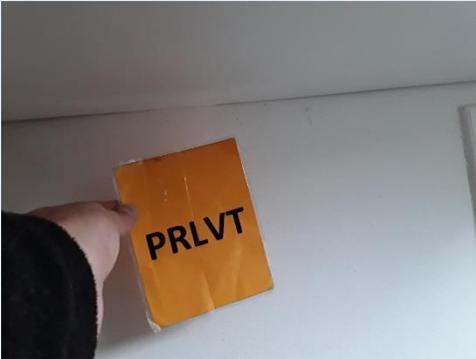
PRELEVEMENT : 29LAG0402P004			
NOM DU CLIENT	NUMERO DU DOSSIER		PIECE OU LOCAL
OPH77	29LAG0402 26/09/2017		Cuisine
ELEMENT	DESCRIPTIF DU LABORATOIRE	DATE DE PRELEVEMENT	NOM DE L'OPERATEUR
Faïence 1	Colle blanche non séparable + couche plâtreuse blanche + carrelage	26/09/2017	ZENI Robin
LOCALISATION		RESULTAT	
Mur A		Amiante non détecté	
EMPLACEMENT

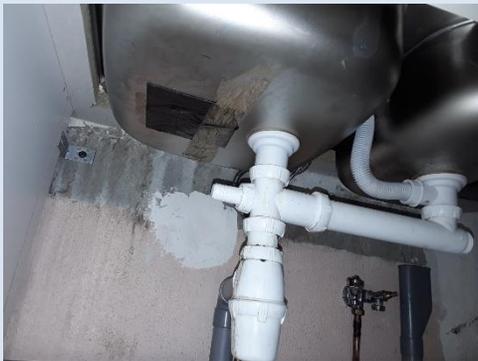
PRELEVEMENT : 29LAG0402P006			
NOM DU CLIENT	NUMERO DU DOSSIER		PIECE OU LOCAL
OPH77	29LAG0402 26/09/2017		Cuisine
ELEMENT	DESCRIPTIF DU LABORATOIRE	DATE DE PRELEVEMENT	NOM DE L'OPERATEUR
Revêtement bitumineux	Tampon bitumineux noir avec fibres	26/09/2017	ZENI Robin
LOCALISATION		RESULTAT	
Sous évier		Amiante non détecté	
EMPLACEMENT

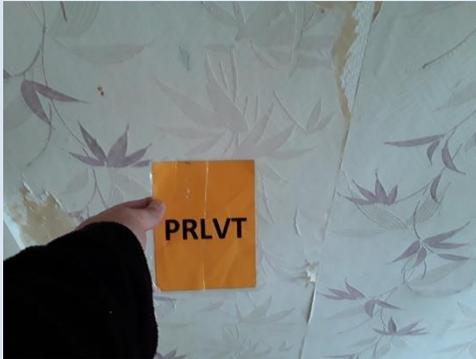
PRELEVEMENT : 29LAG0402P010			
NOM DU CLIENT	NUMERO DU DOSSIER		PIECE OU LOCAL
OPH77	29LAG0402 26/09/2017		Séjour
ELEMENT	DESCRIPTIF DU LABORATOIRE	DATE DE PRELEVEMENT	NOM DE L'OPERATEUR
Enduit béton	Enduit plâtreux blanc en vrac + peinture non séparable + papier non séparable	26/09/2017	ZENI Robin
LOCALISATION		RESULTAT	
Mur D		Amiante non détecté	
EMPLACEMENT

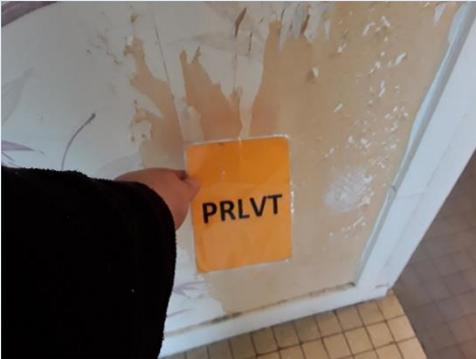
PRELEVEMENT : 29LAG0402P011			
NOM DU CLIENT	NUMERO DU DOSSIER		PIECE OU LOCAL
OPH77	29LAG0402 26/09/2017		Séjour
ELEMENT	DESCRIPTIF DU LABORATOIRE	DATE DE PRELEVEMENT	NOM DE L'OPERATEUR
Enduit plaque de plâtre	Enduit plâtreux blanc en vrac + peinture non séparable + papier non séparable	26/09/2017	ZENI Robin
LOCALISATION		RESULTAT	
Mur C		Amiante non détecté	
EMPLACEMENT

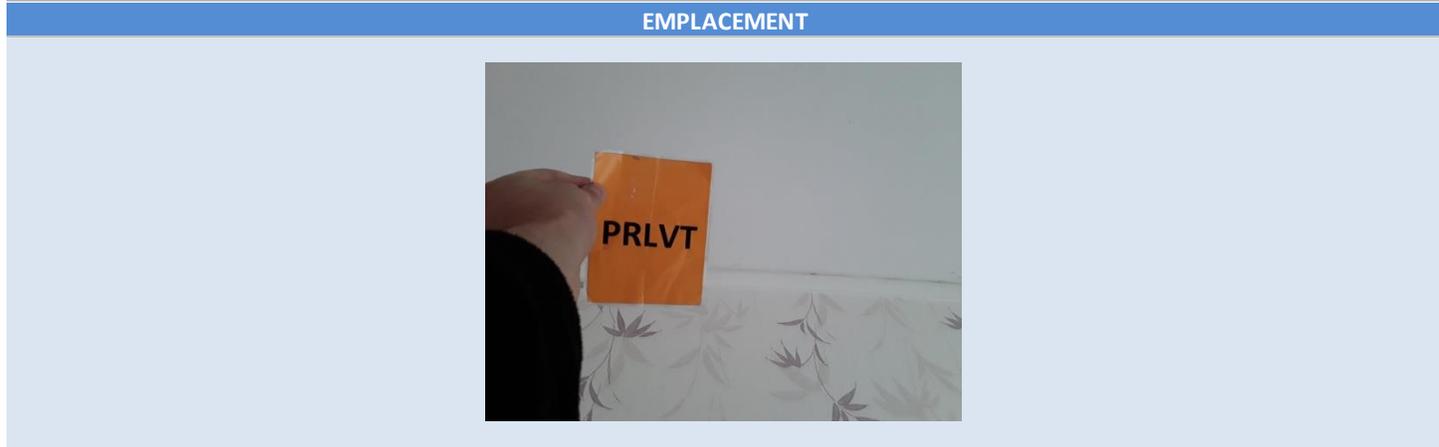
PRELEVEMENT : 29LAG0402P012			
NOM DU CLIENT	NUMERO DU DOSSIER		PIECE OU LOCAL
OPH77	29LAG0402 26/09/2017		Séjour
ELEMENT	DESCRIPTIF DU LABORATOIRE	DATE DE PRELEVEMENT	NOM DE L'OPERATEUR
Enduit béton	Enduit plâtreux blanc en vrac + peinture non séparable	26/09/2017	ZENI Robin
LOCALISATION		RESULTAT	
Plafonds		Amiante non détecté
