Rapport de mission de repérage des matériaux et produits contenant de l'amiante avant réalisation de travaux

206 ALLEE DE LA JUSTICE LGT 1

| RAPPORT N° : | 29LAH0001 | Laboratoire d'Analyses : | ITGA |
| Repérage réalisé le : | 25/01/2018 | Adresse laboratoire : | 3 RUE ARMAND HERPIN LACROIX - CS 46537 35065 RENNES CEDEX |

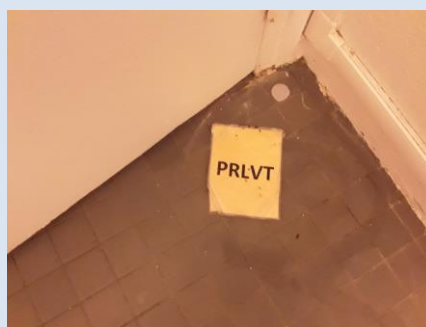
| PRELEVEMENT : 29LAH0001P001 | | | |

| PIECE | ETAGE | ELEMENTS | DESCRIPTIF LABORATOIRE | Echantillon | REPERAGE | ETAT | RESULTAT | METHODE |
|---|---|---|---|---|---|---|---|---|
| Salle de bains | | Carrelage | Colle beige + matériau compact gris hétérogène non séparable + couche plâtreuse blanche non séparable + carrelage | 29LAH0001P001 | Sol | BON ETAT | Amiante non détecté | RESULTAT ANALYSE |

| PRELEVEMENT : 29LAH0001P001 | | | |
|---|---|---|---|
| Carrelage | Colle beige + matériau compact gris hétérogène non séparable + couche plâtréuse blanche non séparable + carrelage | 25/01/2018 | JULIEN Mickaël |
| Sol | | Amiante non détecté | |

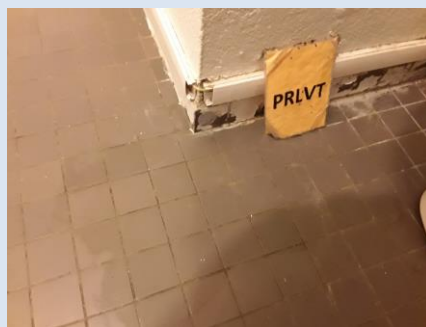
| PRELEVEMENT : 29LAH0001P002 | | | |

| PIECE | ETAGE | ELEMENTS | DESCRIPTIF LABORATOIRE | Echantillon | REPERAGE | ETAT | RESULTAT | METHODE |
|---|---|---|---|---|---|---|---|---|
| Salle de bains | | Plinthes | Colle grise + couche plâtreuse blanche non séparable + carrelage + peintures multiples | 29LAH0001P002 | Mur B | BON ETAT | Amiante non détecté | RESULTAT ANALYSE |

| PRELEVEMENT : 29LAH0001P002 | | | |
|---|--|---|---|
| Plinthes | Colle grise + couche plâtréuse blanche non séparable + carrelage + peintures multiples | 25/01/2018 | JULIEN Mickaël |
| Mur B | | Amiante non détecté | |

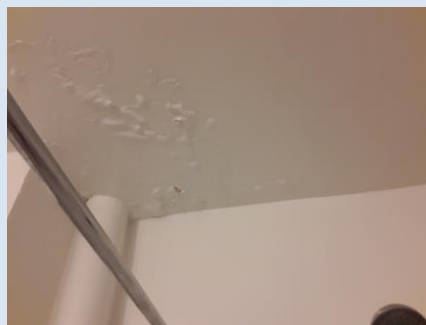
| PRELEVEMENT : 29LAH0001P003 | | | |

| PIECE | ETAGE | ELEMENTS | DESCRIPTIF LABORATOIRE | Echantillon | REPERAGE | ETAT | RESULTAT | METHODE |
|---|---|---|---|---|---|---|---|---|
| Salle de bains | | Enduit béton | Enduit plâtreux blanc en vrac non séparable + peinture non séparable | 29LAH0001P003 | Plafond | DEGRADATION PARTIELLE | Amiante non détecté | RESULTAT ANALYSE |

| PRELEVEMENT : 29LAH0001P003 | | | |
|---|--|---|---|
| Enduit béton | Enduit plâtreux blanc en vrac non séparable + peinture non séparable | 25/01/2018 | JULIEN Mickaël |
| Plafond | | Amiante non détecté | |

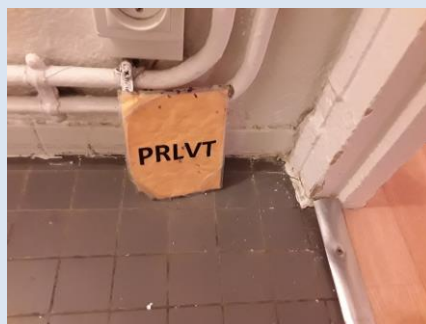
| PRELEVEMENT : 29LAH0001P004 | | | |

| PIECE | ETAGE | ELEMENTS | DESCRIPTIF LABORATOIRE | Echantillon | REPERAGE | ETAT | RESULTAT | METHODE |
|---|---|---|---|---|---|---|---|---|
| Salle de bains | | Enduit | Enduit plâtreux blanc en vrac non séparable + peintures multiples non séparable | 29LAH0001P004 | Mur E | BON ETAT | Amiante non détecté | RESULTAT ANALYSE |

| PRELEVEMENT : 29LAH0001P004 | | | |
|---|---|---|---|
| Enduit | Enduit plâtreux blanc en vrac non séparable + peintures multiples non séparable | 25/01/2018 | JULIEN Mickaël |
| Mur E | | Amiante non détecté | |

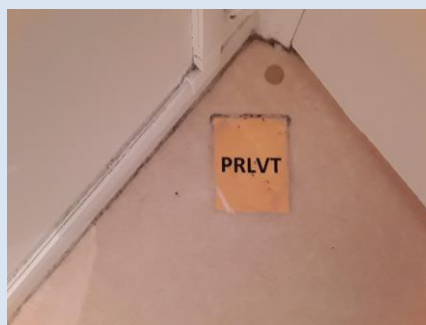
| PRELEVEMENT : 29LAH0001P005 | | | |

| PIECE | ETAGE | ELEMENTS | DESCRIPTIF LABORATOIRE | Echantillon | REPERAGE | ETAT | RESULTAT | METHODE |
|---|---|---|---|---|---|---|---|---|
| Cuisine | | Revêtement souple | Revêtement souple gris + colle polymère jaune non séparable + ragréage gris + sous couche de ragréage grise non séparable + matériau compact noir | 29LAH0001P005 | Sol | DEGRADATION PARTIELLE | Amiante non détecté | RESULTAT ANALYSE |

| PRELEVEMENT : 29LAH0001P005 | | | |
|---|---|---|---|
| Revêtement souple | Revêtement souple gris + colle polymère jaune non séparable + ragréage gris + sous couche de ragréage grise non séparable + matériau compact noir | 25/01/2018 | JULIEN Mickaël |
| Sol | | Amiante non détecté | |

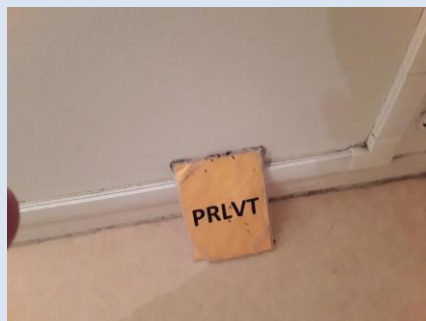
| PRELEVEMENT : 29LAH0001P006 | | | |

| PIECE | ETAGE | ELEMENTS | DESCRIPTIF LABORATOIRE | Echantillon | REPERAGE | ETAT | RESULTAT | METHODE |
|---|---|---|---|---|---|---|---|---|
| Cuisine | | Enduit béton | Enduit plâtreux blanc en vrac non séparable + peintures multiples non séparable | 29LAH0001P006 | Mur C | BON ETAT | Amiante non détecté | RESULTAT ANALYSE |

| PRELEVEMENT : 29LAH0001P006 | | | |
|---|---|---|---|
| Enduit béton | Enduit plâtreux blanc en vrac non séparable + peintures multiples non séparable | 25/01/2018 | JULIEN Mickaël |
| Mur C | | Amiante non détecté | |
