## Rapport de mission de repérage des matériaux et produits contenant de l'amiante avant réalisation de travaux

220 ALLEE DE LA JUSTICE

77190 DAMMARIE LES LYS

RAPPORT N° :	29LAI0002	Laboratoire d'Analyses :	ITGA
Repérage réalisé le :	05/10/2018	Adresse laboratoire :	3 RUE ARMAND HERPIN LACROIX - CS 46537 35065 RENNES CEDEX
Accompagnateur :		Numéro d'accréditation :	1-5967
Par :	Gaetan BEDEL	Organisme d'assurance professionnelle :	AXA France
N° certificat :	CPDI3869	Adresse assurance :	313 Terrasses de l'Arche 92727 NANTERRE CEDEX
Date d'obtention :	22/04/2016	N° de contrat d'assurance :	10063271004
Organisme certificateur	I.CERT PARC EDONIA - BAT G - RUE DE LA TERRE VICTORIA - 35760 SAINT GREGOIRE	Date de validité :	31/12/2018

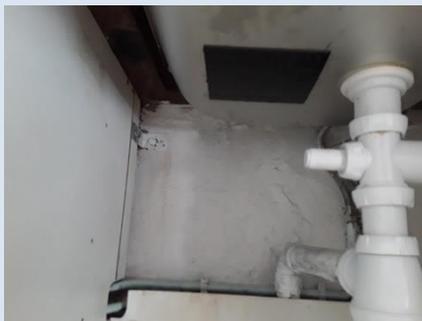
PRELEVEMENT : 29LAI0002P001			
NOM DU CLIENT	NUMERO DU DOSSIER	PIECE OU LOCAL	
OPH77	29LAI0002 05/10/2018	Cuisine	
ELEMENT	DESCRIPTIF DU LABORATOIRE	DATE DE PRELEVEMENT	NOM DE L'OPERATEUR
Revêtement bitumineux	Tampon bitumineux noir avec fibres visibles avec couche souple et poussières	05/10/2018	BEDEL Gaetan
LOCALISATION		RESULTAT	
Sous évier		Amiante non détecté

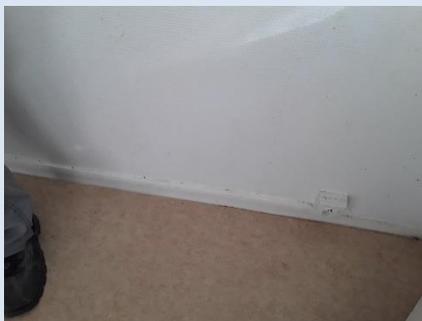
PRELEVEMENT : 29LAI0002P002			
NOM DU CLIENT	NUMERO DU DOSSIER	PIECE OU LOCAL	
OPH77	29LAI0002 05/10/2018	Cuisine	
ELEMENT	DESCRIPTIF DU LABORATOIRE	DATE DE PRELEVEMENT	NOM DE L'OPERATEUR
Enduit / Peinture béton	Enduit plâtreux blanc en vrac + peintures multiples non séparable	05/10/2018	BEDEL Gaetan
LOCALISATION		RESULTAT	
Mur A		Amiante non détecté

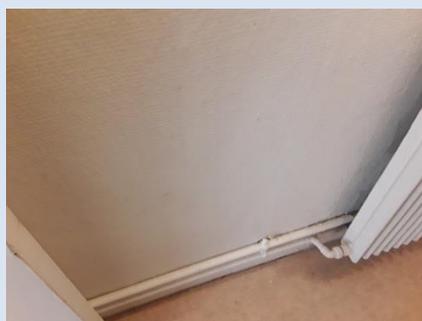
PRELEVEMENT : 29LAI0002P003			
NOM DU CLIENT	NUMERO DU DOSSIER	PIECE OU LOCAL	
OPH77	29LAI0002 05/10/2018	Salle de bains	
ELEMENT	DESCRIPTIF DU LABORATOIRE	DATE DE PRELEVEMENT	NOM DE L'OPERATEUR
Enduit / Peinture	Enduit blanc en vrac + peintures multiples non séparable	05/10/2018	BEDEL Gaetan
LOCALISATION		RESULTAT	
Mur A		Amiante non détecté

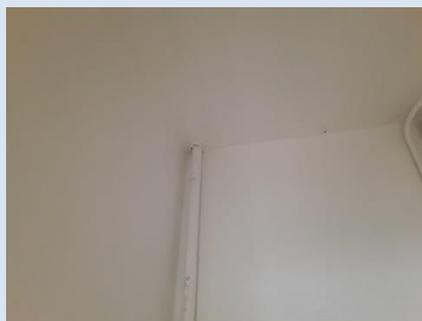
PRELEVEMENT : 29LAI0002P004			
NOM DU CLIENT	NUMERO DU DOSSIER	PIECE OU LOCAL	
OPH77	29LAI0002 05/10/2018	WC	
ELEMENT	DESCRIPTIF DU LABORATOIRE	DATE DE PRELEVEMENT	NOM DE L'OPERATEUR
Enduit / Peinture béton	Enduit blanc en vrac + peintures multiples non séparable	05/10/2018	BEDEL Gaetan
LOCALISATION		RESULTAT	
Plafond		Amiante non détecté

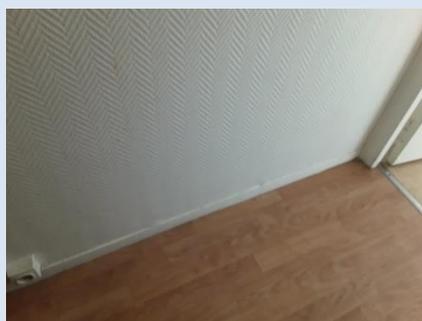
**PRELEVEMENT : 29LAI0002P005**

NOM DU CLIENT	NUMERO DU DOSSIER	PIECE OU LOCAL	
OPH77	29LAI0002 05/10/2018	Entrée	
ELEMENT	DESCRIPTIF DU LABORATOIRE	DATE DE PRELEVEMENT	NOM DE L'OPERATEUR
Enduit / Peinture béton	Enduit plâtreux blanc en vrac + peinture non séparable	05/10/2018	BEDEL Gaetan
LOCALISATION		RESULTAT	
Mur D		Amiante non détecté

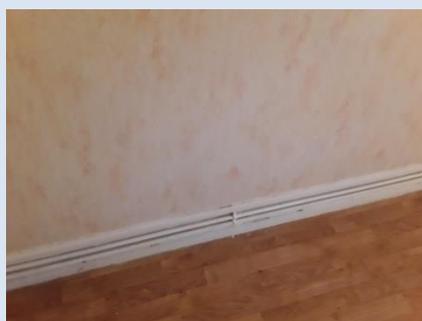
**PRELEVEMENT : 29LAI0002P006**

NOM DU CLIENT	NUMERO DU DOSSIER	PIECE OU LOCAL	
OPH77	29LAI0002 05/10/2018	Chambre 3	
ELEMENT	DESCRIPTIF DU LABORATOIRE	DATE DE PRELEVEMENT	NOM DE L'OPERATEUR
Enduit / Peinture	Enduit plâtreux blanc en vrac + peinture non séparable + carton non séparable	05/10/2018	BEDEL Gaetan
LOCALISATION		RESULTAT	
Mur A		Amiante non détecté

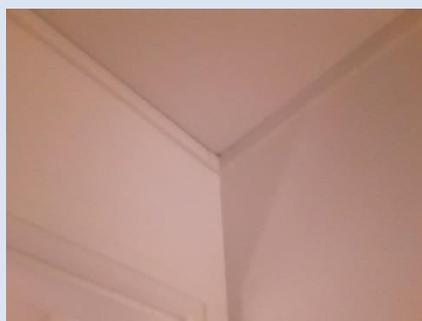
PRELEVEMENT : 29LAI0002P007			
NOM DU CLIENT	NUMERO DU DOSSIER		PIECE OU LOCAL
OPH77	29LAI0002 05/10/2018		Séjour
ELEMENT	DESCRIPTIF DU LABORATOIRE	DATE DE PRELEVEMENT	NOM DE L'OPERATEUR
Enduit / Peinture béton	Enduit gris en vrac + peinture non séparable	05/10/2018	BEDEL Gaetan
LOCALISATION		RESULTAT	
Plafond		Amiante non détecté

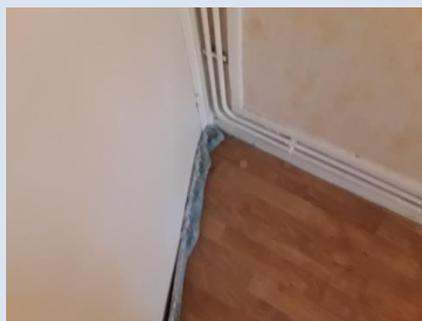
PRELEVEMENT : 29LAI0002P008			
NOM DU CLIENT	NUMERO DU DOSSIER		PIECE OU LOCAL
OPH77	29LAI0002 05/10/2018		Chambre 1
ELEMENT	DESCRIPTIF DU LABORATOIRE	DATE DE PRELEVEMENT	NOM DE L'OPERATEUR
Revêtement souple	Revêtement souple beige	05/10/2018	BEDEL Gaetan
LOCALISATION		RESULTAT	
Sol		Fr1:Amiante non détecté

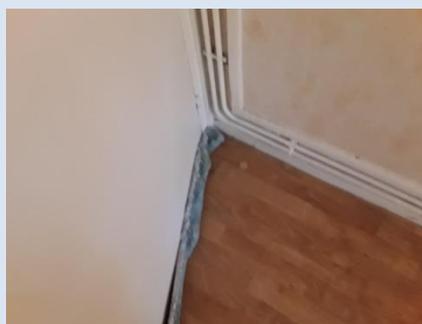
PIECE	ETAGE	ELEMENTS	DESCRIPTIF LABORATOIRE	Echantillon	REPERAGE	ETAT	RESULTAT
Chambre 1		Revêtement souple	Colle polymère jaune non séparable + dalle dure cassante noire	29LAI0002P008	Sol	BON ETAT	Fr2:Amiante détecté (Chrysotile)

PRELEVEMENT : 29LAI0002P008			
NOM DU CLIENT	NUMERO DU DOSSIER	PIECE OU LOCAL	
OPH77	29LAI0002 05/10/2018	Chambre 1	
ELEMENT	DESCRIPTIF DU LABORATOIRE	DATE DE PRELEVEMENT	NOM DE L'OPERATEUR
Revêtement souple	Colle polymère jaune non séparable + dalle dure cassante noire	05/10/2018	BEDEL Gaetan
LOCALISATION		RESULTAT	
Sol		Fr2:Amiante détecté (Chrysotile)

* Colle polymère jaune non séparable + dalle dure cassante noire	META (2)	1	16/10/2018	Présence de fibres d'amiante / Chrysotile
Réf dossier client : 29LAI0002-01 - 220 ALLEE DE LA JUSTICE 77190 DAMMARRIE LES LYS Réf échantillon client : 29LAI0002P009 / LOGEMENTS COLLECTIFS - - - / Cuisine Sol Revêtement souple				Réf échantillon ITGA : IT151810-8221 Description ITGA : Revêtement souple beige / Colle polymère jaune

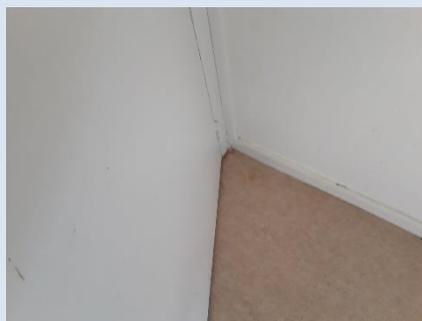
PRELEVEMENT : 29LAI0002P009			
NOM DU CLIENT	NUMERO DU DOSSIER	PIECE OU LOCAL	
OPH77	29LAI0002 05/10/2018	Cuisine	
ELEMENT	DESCRIPTIF DU LABORATOIRE	DATE DE PRELEVEMENT	NOM DE L'OPERATEUR
Revêtement souple	Revêtement souple beige + colle polymère jaune non séparable	05/10/2018	BEDEL Gaetan
LOCALISATION		RESULTAT	
Sol		Amiante non détecté

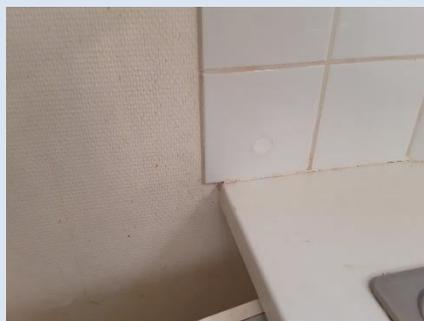
PRELEVEMENT : 29LAI0002P010			
NOM DU CLIENT	NUMERO DU DOSSIER	PIECE OU LOCAL	
OPH77	29LAI0002 05/10/2018	Cuisine	
ELEMENT	DESCRIPTIF DU LABORATOIRE	DATE DE PRELEVEMENT	NOM DE L'OPERATEUR
Faïence 1	Colle beige + peinture non séparable + carrelage	05/10/2018	BEDEL Gaetan
LOCALISATION		RESULTAT	
Mur A		Amiante non détecté

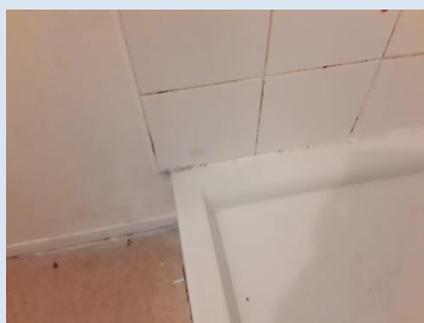
PRELEVEMENT : 29LAI0002P011			
NOM DU CLIENT	NUMERO DU DOSSIER	PIECE OU LOCAL	
OPH77	29LAI0002 05/10/2018	Salle de bains	
ELEMENT	DESCRIPTIF DU LABORATOIRE	DATE DE PRELEVEMENT	NOM DE L'OPERATEUR
Faïence 2	Colle beige + peintures multiples + carrelage	05/10/2018	BEDEL Gaetan
LOCALISATION		RESULTAT	
Mur B		Amiante non détecté
