## Rapport de mission de repérage des matériaux et produits contenant de l'amiante avant réalisation de travaux

220 ALLEE DE LA JUSTICE

77190 DAMMARIE LES LYS

| RAPPORT N° : | 29LAI0202 | Laboratoire d'Analyses : | ITGA |

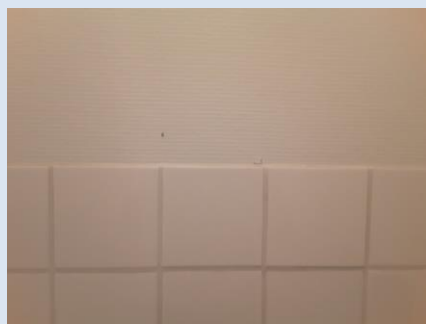
| PRELEVEMENT : 29LAI0202P001 | | | |
|---|--|---|---|
| Mur A | | Amiante non détecté | |

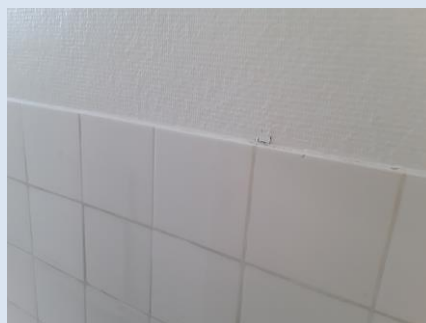
| PRELEVEMENT : 29LAI0202P002 | | | |

| PRELEVEMENT : 29LAI0202P002 | | | |
|---|--|---|---|
| Mur E | | Amiante non détecté | |

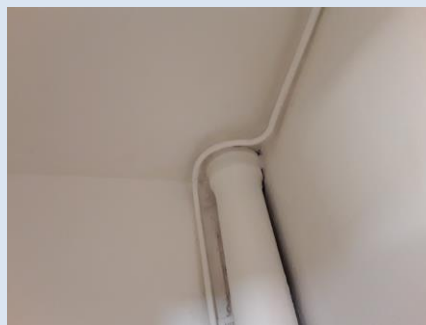
| PRELEVEMENT : 29LAI0202P003 | | | |

| PRELEVEMENT : 29LAI0202P003 | | | |
|---|---|---|---|
| Plafond | | Amiante non détecté | |

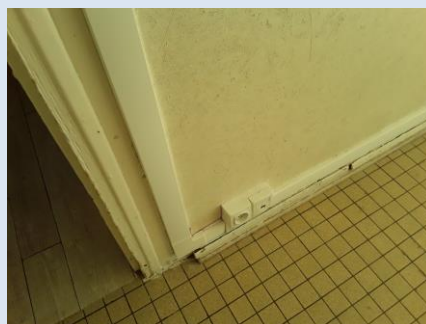
| PRELEVEMENT : 29LAI0202P004 | | | |

| PRELEVEMENT : 29LAI0202P004 | | | |
|---|---|---|---|
| Mur D | | Amiante non détecté | |

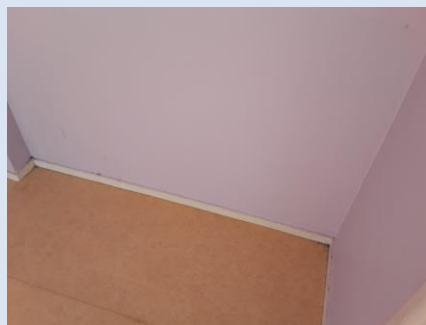
| PRELEVEMENT : 29LAI0202P005 | | | |

| PIECE | ETAGE | ELEMENTS | DESCRIPTIF LABORATOIRE | Echantillon | REPERAGE | ETAT | RESULTAT |
|---|---|---|--|---|---|---|---|
| Chambre 1 | | Enduit / Peinture plaque de plâtre | Enduit plâtreux blanc en vrac + peintures multiples non séparable | 29LAI0202P005 | Mur D | BON ETAT | Amiante détecté (Chrysotile) |

| PRELEVEMENT : 29LAI0202P005 | | | |
|---|---|---|---|
| Mur D | | Amiante détecté (Chrysotile) | |

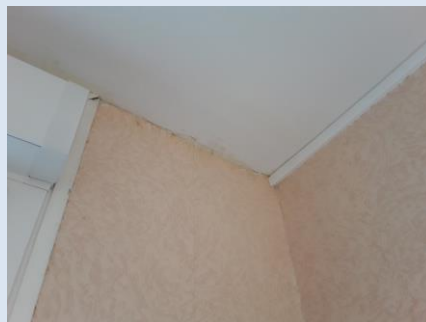
| PRELEVEMENT : 29LAI0202P006 | | | |

| PRELEVEMENT : 29LAI0202P006 | | | |
|---|--|---|---|
| Plafond | | Amiante non détecté | |

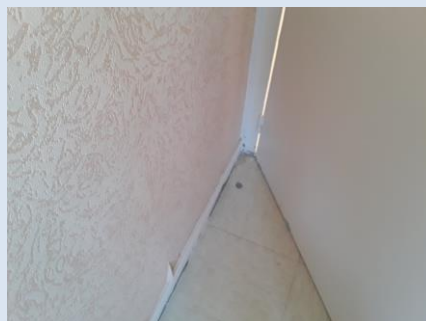
| PRELEVEMENT : 29LAI0202P007 | | | |

| PRELEVEMENT : 29LAI0202P007 | | | |
|---|---|---|---|
| Sol | | Fr1:Amiante non détecté | |

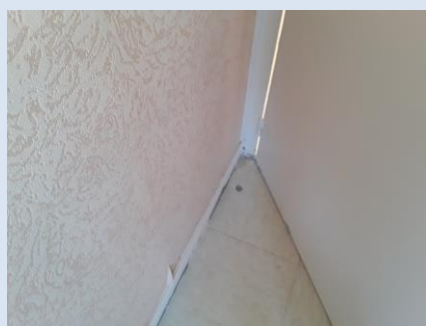
| PRELEVEMENT : 29LAI0202P007 | | | |

| PIECE | ETAGE | ELEMENTS | DESCRIPTIF LABORATOIRE | Echantillon | REPERAGE | ETAT | RESULTAT |
|---|---|---|--|---|---|---|---|
| Chambre 2 | | Dalle de sol | Colle bitumineuse noire avec poussières | 29LAI0202P007 | Sol | BON ETAT | Fr2:Amiante détecté (Chrysotile) |

| PRELEVEMENT : 29LAI0202P007 | | | |
|---|---|---|---|
| Sol | | Fr2:Amiante détecté (Chrysotile) | |

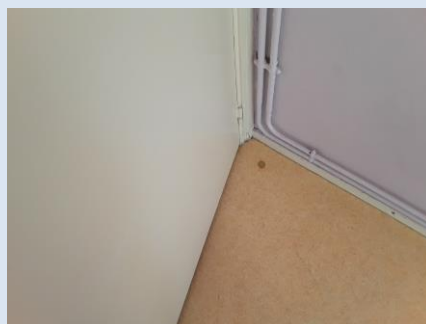
| PRELEVEMENT : 29LAI0202P008 | | | |

| PIECE | ETAGE | ELEMENTS | DESCRIPTIF LABORATOIRE | Echantillon | REPERAGE | ETAT | RESULTAT |
|---|---|---|--|---|---|---|---|
| Chambre 1 | | Dalle de sol | Colle polymère jaune avec couche en mousse non séparable + colle bitumineuse noire avec poussières + ragréage gris non séparable | 29LAI0202P008 | Sol | BON ETAT | Fr1:Amiante détecté (Chrysotile) |

| PRELEVEMENT : 29LAI0202P008 | | | |
|---|--|---|---|
| Sol | | Fr1:Amiante détecté (Chrysotile) | |

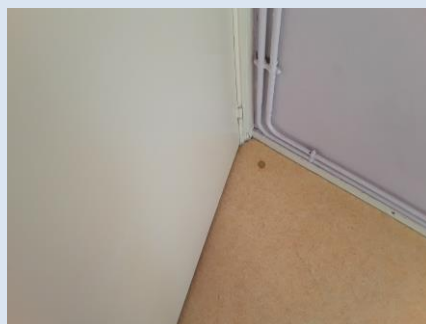
| PRELEVEMENT : 29LAI0202P008 | | | |

| PRELEVEMENT : 29LAI0202P008 | | | |
|---|---|---|---|
| Sol | | Fr2:Amiante non détecté | |

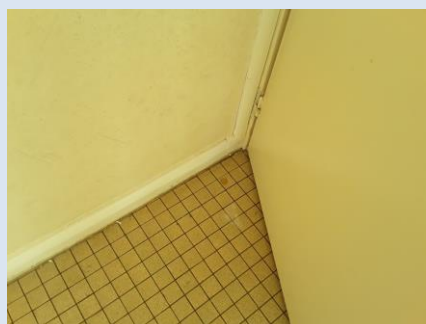
**PRELEVEMENT : 29LAI0202P009**

| NOM DU CLIENT | NUMERO DU DOSSIER | PIECE OU LOCAL | |
|---|--|---|---|
| Sol | | Amiante non détecté | |

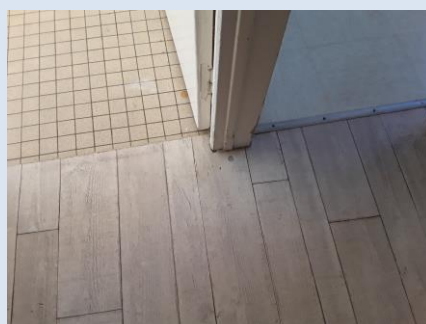
**PRELEVEMENT : 29LAI0202P010**

| NOM DU CLIENT | NUMERO DU DOSSIER | PIECE OU LOCAL | |
|---|---|---|---|
| Sol | | Amiante non détecté | |

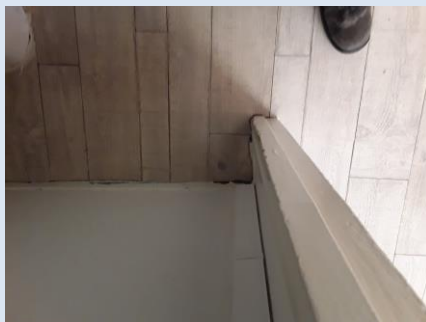
| PRELEVEMENT : 29LAI0202P011 | | | |

| PRELEVEMENT : 29LAI0202P011 | | | |
|---|--|---|---|
| Sol | | Amiante non détecté | |
