Rapport de mission de repérage des matériaux et produits contenant de l'amiante avant réalisation de travaux

220 ALLEE DE LA JUSTICE LGT 1

77190 DAMMARRIE LES LYS

RAPPORT N° :	29LAI0401	Laboratoire d'Analyses :	ITGA
Repérage réalisé le :	24/11/2017	Adresse laboratoire :	3 RUE ARMAND HERPIN LACROIX - CS 46537 35065 RENNES CEDEX
Accompagnateur :		Numéro d'accréditation :	1-5967
Par :	Gaetan BEDEL	Organisme d'assurance professionnelle :	ALLIANZ
N° certificat :	CPDI3869	Adresse assurance :	Direction Opérations Entreprises 5C Esplanade Charles de Gaulle 33081 BORDEAUX CEDEX
Date d'obtention :	22/04/2016	N° de contrat d'assurance :	55897385
Organisme certificateur	I.CERT PARC EDONIA - BAT G - RUE DE LA TERRE VICTORIA - 35760 SAINT GREGOIRE	Date de validité :	31/12/2017

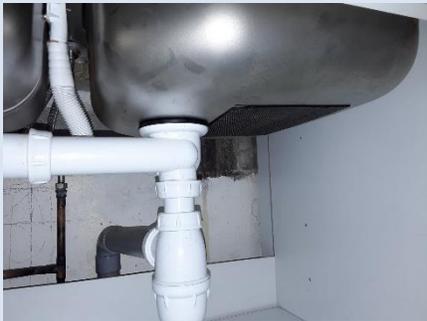
PRELEVEMENT : 29LAI0401P001			
NOM DU CLIENT	NUMERO DU DOSSIER	PIECE OU LOCAL	
OPH77	29LAI0401 24/11/2017	Cuisine	
ELEMENT	DESCRIPTIF DU LABORATOIRE	DATE DE PRELEVEMENT	NOM DE L'OPERATEUR
Revêtement bitumineux	Matériau bitumineux noir avec couche souple	24/11/2017	BEDEL Gaetan
LOCALISATION		RESULTAT	
Sous évier		Amiante non détecté	
EMPLACEMENT

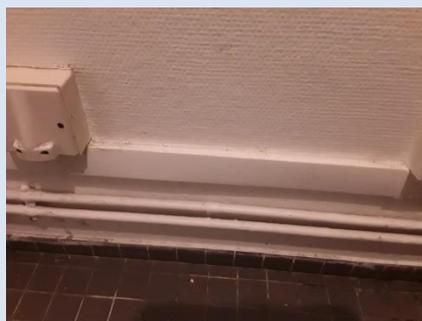
PRELEVEMENT : 29LAI0401P002			
NOM DU CLIENT	NUMERO DU DOSSIER		PIECE OU LOCAL
OPH77	29LAI0401 24/11/2017		Cuisine
ELEMENT	DESCRIPTIF DU LABORATOIRE	DATE DE PRELEVEMENT	NOM DE L'OPERATEUR
Enduit / Peinture béton	Enduit plâtreux blanc en vrac non séparable + papier en faible quantité en vrac non séparable + peintures multiples en vrac non séparable	24/11/2017	BEDEL Gaetan
LOCALISATION		RESULTAT	
Mur A		Amiante non détecté

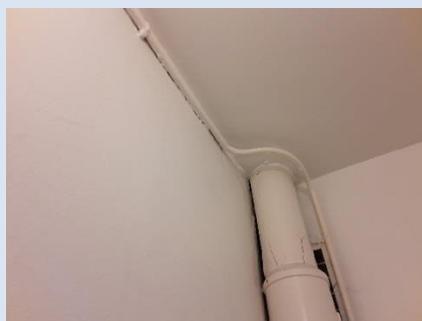
PRELEVEMENT : 29LAI0401P003			
NOM DU CLIENT	NUMERO DU DOSSIER		PIECE OU LOCAL
OPH77	29LAI0401 24/11/2017		WC
ELEMENT	DESCRIPTIF DU LABORATOIRE	DATE DE PRELEVEMENT	NOM DE L'OPERATEUR
Enduit / Peinture béton	Enduit plâtreux blanc en vrac non séparable + peintures multiples en vrac non séparable	24/11/2017	BEDEL Gaetan
LOCALISATION		RESULTAT	
Plafonds		Amiante non détecté

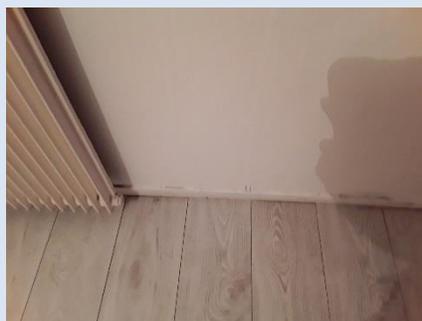
PRELEVEMENT : 29LAI0401P004			
NOM DU CLIENT	NUMERO DU DOSSIER	PIECE OU LOCAL	
OPH77	29LAI0401 24/11/2017	Chambre 1	
ELEMENT	DESCRIPTIF DU LABORATOIRE	DATE DE PRELEVEMENT	NOM DE L'OPERATEUR
Enduit / Peinture béton	Enduit plâtreux blanc en vrac non séparable + carton non séparable + peintures multiples en vrac non séparable	24/11/2017	BEDEL Gaetan
LOCALISATION		RESULTAT	
Mur A		Amiante non détecté

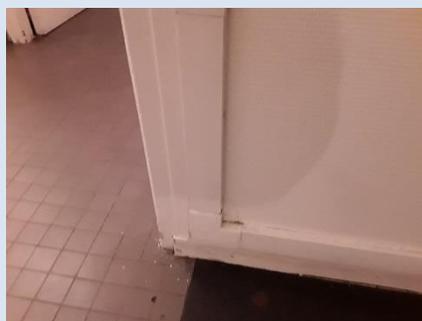
PRELEVEMENT : 29LAI0401P005			
NOM DU CLIENT	NUMERO DU DOSSIER	PIECE OU LOCAL	
OPH77	29LAI0401 24/11/2017	Séjour	
ELEMENT	DESCRIPTIF DU LABORATOIRE	DATE DE PRELEVEMENT	NOM DE L'OPERATEUR
Enduit / Peinture plaque de plâtre	Enduit plâtreux blanc en vrac non séparable + carton non séparable + peintures multiples en vrac non séparable	24/11/2017	BEDEL Gaetan
LOCALISATION		RESULTAT	
Mur A		Amiante non détecté

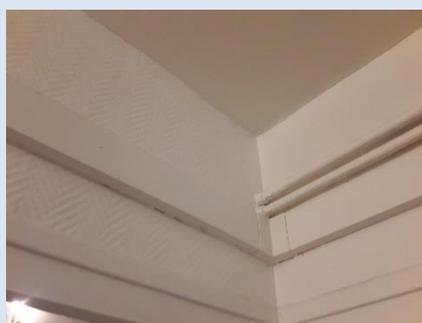
PRELEVEMENT : 29LAI0401P006			
NOM DU CLIENT	NUMERO DU DOSSIER	PIECE OU LOCAL	
OPH77	29LAI0401 24/11/2017	Entrée	
ELEMENT	DESCRIPTIF DU LABORATOIRE	DATE DE PRELEVEMENT	NOM DE L'OPERATEUR
Enduit / Peinture béton	Enduit plâtreux blanc en vrac non séparable + peintures multiples en vrac non séparable	24/11/2017	BEDEL Gaetan
LOCALISATION		RESULTAT	
Plafonds		Amiante non détecté

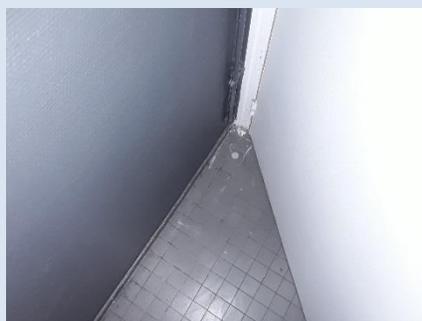
PRELEVEMENT : 29LAI0401P009			
NOM DU CLIENT	NUMERO DU DOSSIER	PIECE OU LOCAL	
OPH77	29LAI0401 24/11/2017	Cuisine	
ELEMENT	DESCRIPTIF DU LABORATOIRE	DATE DE PRELEVEMENT	NOM DE L'OPERATEUR
Carrelage	Colle beige hétérogène non séparable + couche plâtreuse blanche en faible quantité en vrac non séparable + carrelage	24/11/2017	BEDEL Gaetan
LOCALISATION		RESULTAT	
Sols		Amiante non détecté

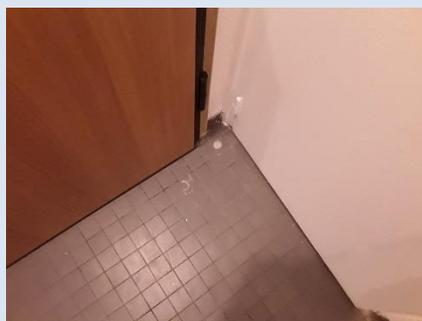
PRELEVEMENT : 29LAI0401P010			
NOM DU CLIENT	NUMERO DU DOSSIER		PIECE OU LOCAL
OPH77	29LAI0401 24/11/2017		Entrée
ELEMENT	DESCRIPTIF DU LABORATOIRE	DATE DE PRELEVEMENT	NOM DE L'OPERATEUR
Carrelage	Colle grise non séparable + matériau compact gris hétérogène + carrelage	24/11/2017	BEDEL Gaetan
LOCALISATION		RESULTAT	
Sol		Amiante non détecté

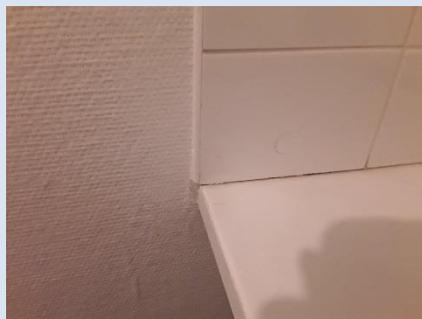
PRELEVEMENT : 29LAI0401P011			
NOM DU CLIENT	NUMERO DU DOSSIER		PIECE OU LOCAL
OPH77	29LAI0401 24/11/2017		Cuisine
ELEMENT	DESCRIPTIF DU LABORATOIRE	DATE DE PRELEVEMENT	NOM DE L'OPERATEUR
Faïence 1	Colle beige non séparable + couche plâtreuse blanche en faible quantité non séparable + carrelage	24/11/2017	BEDEL Gaetan
LOCALISATION		RESULTAT	
Mur A		Amiante non détecté

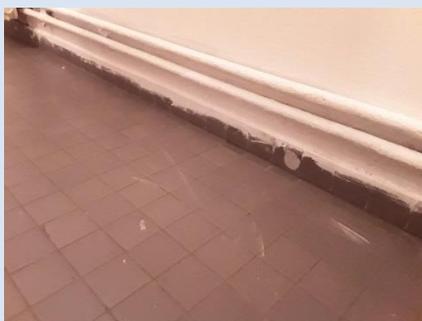
PRELEVEMENT : 29LAI0401P012			
NOM DU CLIENT	NUMERO DU DOSSIER	PIECE OU LOCAL	
OPH77	29LAI0401 24/11/2017	Salle de bains	
ELEMENT	DESCRIPTIF DU LABORATOIRE	DATE DE PRELEVEMENT	NOM DE L'OPERATEUR
Plinthes	Colle grise en faible quantité non séparable + carrelage	24/11/2017	BEDEL Gaetan
LOCALISATION		RESULTAT	
Mur E		Amiante non détecté	
EMPLACEMENT
