Rapport de mission de repérage des matériaux et produits contenant de l'amiante avant réalisation de travaux

70 AVENUE DE LA LIBERTE LGT 1

77190 DAMMARIE LES LYS

RAPPORT N° :	29LAJ0001	Laboratoire d'Analyses :	ITGA
Repérage réalisé le :	29/11/2017	Adresse laboratoire :	3 RUE ARMAND HERPIN LACROIX - CS 46537 35065 RENNES CEDEX
Accompagnateur :		Numéro d'accréditation :	1-5967
Par :	Gaetan BEDEL	Organisme d'assurance professionnelle :	ALLIANZ
N° certificat :	CPDI3869	Adresse assurance :	Direction Opérations Entreprises 5C Esplanade Charles de Gaulle 33081 BORDEAUX CEDEX
Date d'obtention :	22/04/2016	N° de contrat d'assurance :	55897385
Organisme certificateur	I.CERT PARC EDONIA - BAT G - RUE DE LA TERRE VICTORIA - 35760 SAINT GREGOIRE	Date de validité :	31/12/2017

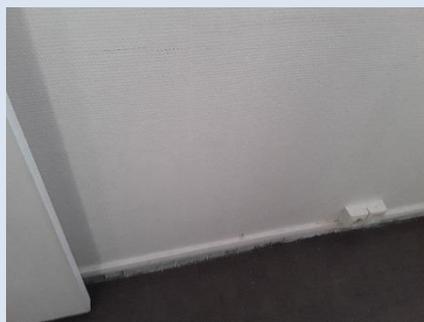
PRELEVEMENT : 29LAJ0001P001			
NOM DU CLIENT	NUMERO DU DOSSIER	PIECE OU LOCAL	
OPH77	29LAJ0001 29/11/2017	Cuisine	
ELEMENT	DESCRIPTIF DU LABORATOIRE	DATE DE PRELEVEMENT	NOM DE L'OPERATEUR
Enduit / Peinture béton	Enduit plâtreux blanc en vrac + peintures multiples non séparable + matériau gris en vrac non séparable + toile fibreuse blanche en faible quantité non séparable	29/11/2017	BEDEL Gaetan
LOCALISATION		RESULTAT	
Mur A		Amiante non détecté	
EMPLACEMENT

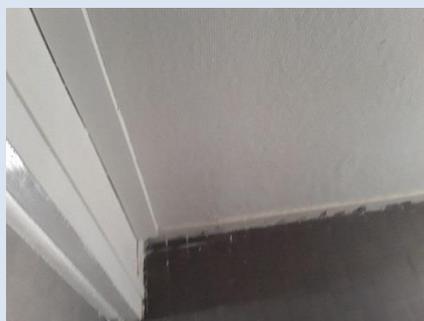
PRELEVEMENT : 29LAJ0001P002			
NOM DU CLIENT	NUMERO DU DOSSIER	PIECE OU LOCAL	
OPH77	29LAJ0001 29/11/2017	WC	
ELEMENT	DESCRIPTIF DU LABORATOIRE	DATE DE PRELEVEMENT	NOM DE L'OPERATEUR
Enduit / Peinture	Enduit plâtreux blanc en vrac + peinture non séparable	29/11/2017	BEDEL Gaetan
LOCALISATION		RESULTAT	
Mur A		Amiante non détecté	
EMPLACEMENT

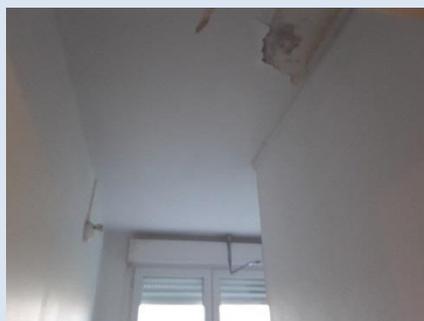
PRELEVEMENT : 29LAJ0001P003			
NOM DU CLIENT	NUMERO DU DOSSIER	PIECE OU LOCAL	
OPH77	29LAJ0001 29/11/2017	Salle de bains	
ELEMENT	DESCRIPTIF DU LABORATOIRE	DATE DE PRELEVEMENT	NOM DE L'OPERATEUR
Enduit / Peinture béton	Enduit plâtreux blanc en vrac + peintures multiples non séparable	29/11/2017	BEDEL Gaetan
LOCALISATION		RESULTAT	
Plafonds		Amiante non détecté

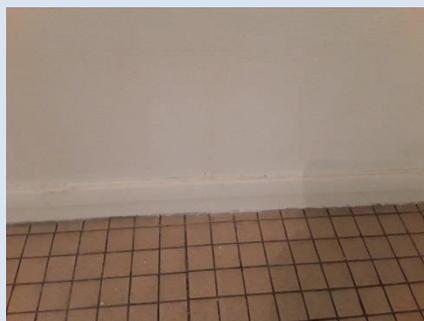
PRELEVEMENT : 29LAJ0001P004			
NOM DU CLIENT	NUMERO DU DOSSIER	PIECE OU LOCAL	
OPH77	29LAJ0001 29/11/2017	Séjour	
ELEMENT	DESCRIPTIF DU LABORATOIRE	DATE DE PRELEVEMENT	NOM DE L'OPERATEUR
Enduit / Peinture béton	Enduit plâtreux blanc en vrac + peinture non séparable	29/11/2017	BEDEL Gaetan
LOCALISATION		RESULTAT	
Mur B		Amiante non détecté

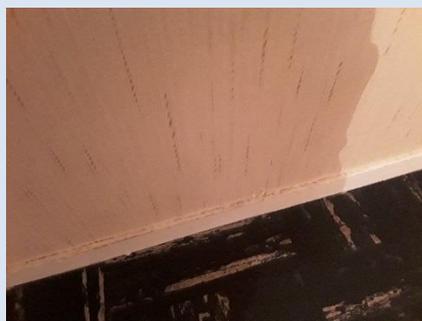
PRELEVEMENT : 29LAJ0001P005			
NOM DU CLIENT	NUMERO DU DOSSIER	PIECE OU LOCAL	
OPH77	29LAJ0001 29/11/2017	Chambre	
ELEMENT	DESCRIPTIF DU LABORATOIRE	DATE DE PRELEVEMENT	NOM DE L'OPERATEUR
Enduit / Peinture	Enduit plâtreux blanc en vrac + peinture non séparable + carton non séparable	29/11/2017	BEDEL Gaetan
LOCALISATION		RESULTAT	
Mur A		Amiante non détecté

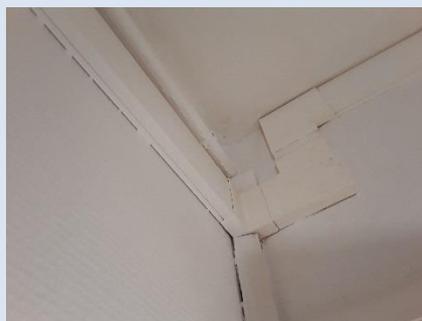
PRELEVEMENT : 29LAJ0001P006			
NOM DU CLIENT	NUMERO DU DOSSIER	PIECE OU LOCAL	
OPH77	29LAJ0001 29/11/2017	Entrée	
ELEMENT	DESCRIPTIF DU LABORATOIRE	DATE DE PRELEVEMENT	NOM DE L'OPERATEUR
Enduit / Peinture béton	Enduit plâtreux blanc en vrac + peintures multiples non séparable	29/11/2017	BEDEL Gaetan
LOCALISATION		RESULTAT	
Plafonds		Amiante non détecté

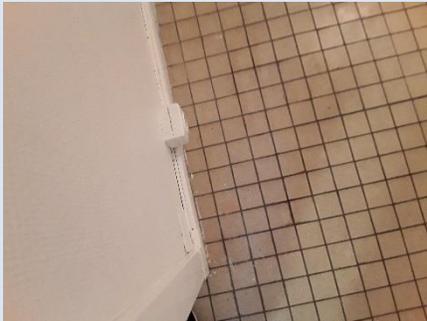
PRELEVEMENT : 29LAJ0001P007			
NOM DU CLIENT	NUMERO DU DOSSIER	PIECE OU LOCAL	
OPH77	29LAJ0001 29/11/2017	Séjour	
ELEMENT	DESCRIPTIF DU LABORATOIRE	DATE DE PRELEVEMENT	NOM DE L'OPERATEUR
Carrelage	Colle grise hétérogène + carrelage	29/11/2017	BEDEL Gaetan
LOCALISATION		RESULTAT	
Sols		Amiante non détecté	
EMPLACEMENT

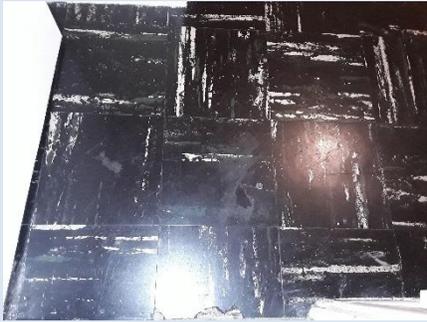
PIECE	ELEMENTS	DESCRIPTIF LABORATOIRE	Echantillon	REPERAGE	ETAT	RESULTAT
Chambre	Dalle de sol	Dalle dure cassante noire + colle polymère jaune en faible quantité non séparable + ragréage blanc en faible quantité non séparable	29LAJ0001P008	Sol	DEGRADATION PARTIELLE	Amiante détecté (Chrysotile)

PRELEVEMENT : 29LAJ0001P008			
NOM DU CLIENT	NUMERO DU DOSSIER	PIECE OU LOCAL	
OPH77	29LAJ0001 29/11/2017	Chambre	
ELEMENT	DESCRIPTIF DU LABORATOIRE	DATE DE PRELEVEMENT	NOM DE L'OPERATEUR
Dalle de sol	Dalle dure cassante noire + colle polymère jaune en faible quantité non séparable + ragréage blanc en faible quantité non séparable	29/11/2017	BEDEL Gaetan
LOCALISATION		RESULTAT	
Sol		Amiante détecté (Chrysotile)	
EMPLACEMENT

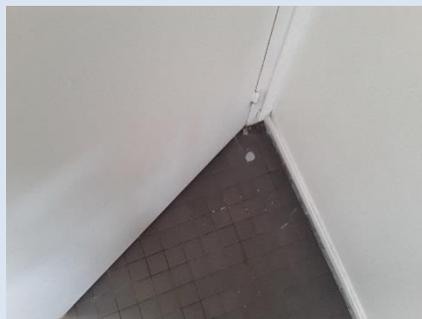
PRELEVEMENT : 29LAJ0001P009			
NOM DU CLIENT	NUMERO DU DOSSIER		PIECE OU LOCAL
OPH77	29LAJ0001 29/11/2017		Cuisine
ELEMENT	DESCRIPTIF DU LABORATOIRE	DATE DE PRELEVEMENT	NOM DE L'OPERATEUR
Carrelage	Colle grise hétérogène + carrelage	29/11/2017	BEDEL Gaetan
LOCALISATION		RESULTAT	
Sols		Amiante non détecté
