## Rapport de mission de repérage des matériaux et produits contenant de l'amiante avant réalisation de travaux

Norme NF X 46-020 V .2017

80 AV DE LA LIBERTE

LOGEMENT 2  
77190 DAMMARIE LES LYS

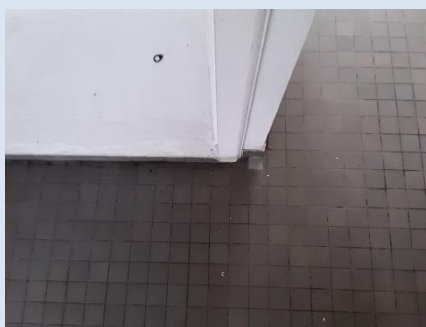
### EMPLACEMENT

| PRELEVEMENT : 29LAK0202P001 | | | |
|---|---|---|---|
| Sol | | Fr1:Amiante non détecté | |

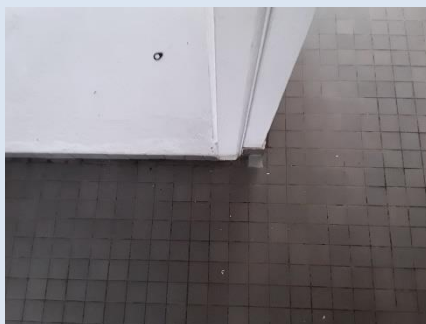
### EMPLACEMENT

| PRELEVEMENT : 29LAK0202P001 | | | |
|---|--|---|---|
| Sol | | Fr2:Amiante non détecté | |

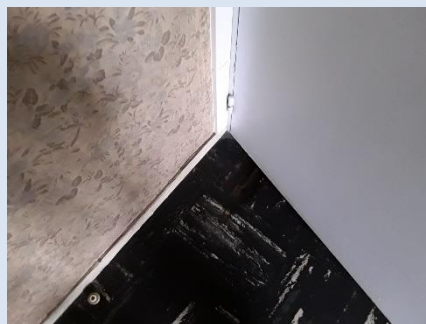
#### EMPLACEMENT

| PRELEVEMENT : 29LAK0202P002 | | | |
|---|---|---|---|
| Sol | | Fr1:Amiante détecté (Chrysotile) | |

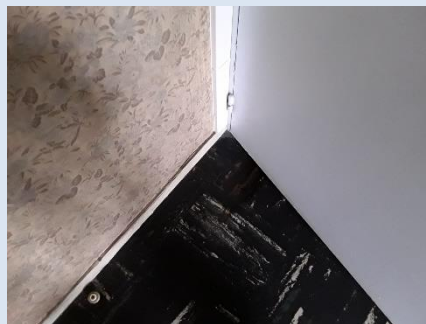
#### EMPLACEMENT

| PRELEVEMENT : 29LAK0202P002 | | | |
|---|---|---|---|
| Sol | | Fr2:Non Analysé | |

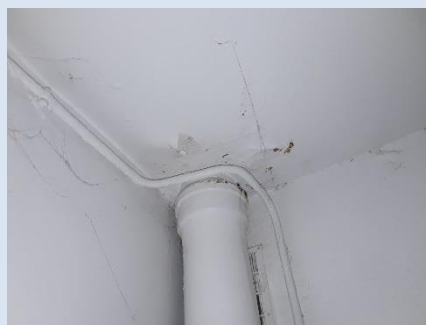
**EMPLACEMENT**

| PRELEVEMENT : 29LAK0202P003 | | | |
|---|---|---|---|
| Plafond | | Amiante non détecté | |

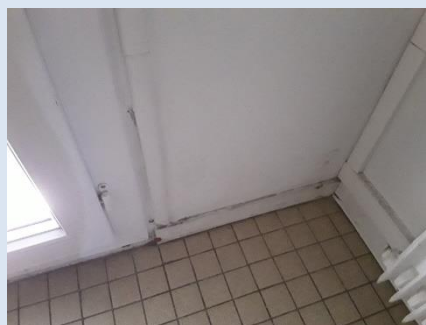
**EMPLACEMENT**

| PRELEVEMENT : 29LAK0202P006 | | | |
|---|---|---|---|
| Mur C | | Fr2:Amiante non détecté | |

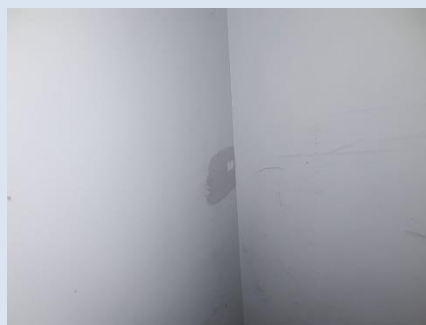
**EMPLACEMENT**

| PRELEVEMENT : 29LAK0202P007 | | | |
|---|--|---|---|
| Mur A | | Amiante détecté (Chrysotile) | |
