## Rapport de mission de repérage des matériaux et produits contenant de l'amiante avant réalisation de travaux

80 AVENUE DE LA LIBERTE

LGT 2

77190 DAMMARIES LES LYS

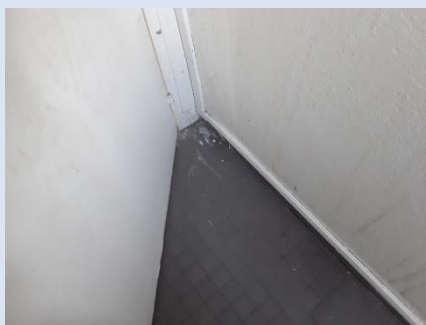
PRELEVEMENT : 29LAK0302P001			
NOM DU CLIENT	NUMERO DU DOSSIER		PIECE OU LOCAL
OPH77	29LAK0302 28/05/2019		Salle d'eau (R+3)
ELEMENT	DESCRIPTIF DU LABORATOIRE	DATE DE PRELEVEMENT	NOM DE L'OPERATEUR
Carrelage	Colle grise + joint cassant gris non séparable	28/05/2019	IMBERT Yoann
LOCALISATION		RESULTAT	
Sol		Fr1:Amiante non détecté

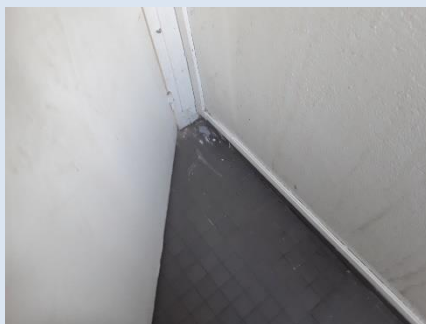
PRELEVEMENT : 29LAK0302P001			
NOM DU CLIENT	NUMERO DU DOSSIER		PIECE OU LOCAL
OPH77	29LAK0302 28/05/2019		Salle d'eau (R+3)
ELEMENT	DESCRIPTIF DU LABORATOIRE	DATE DE PRELEVEMENT	NOM DE L'OPERATEUR
Carrelage	Peinture	28/05/2019	IMBERT Yoann
LOCALISATION		RESULTAT	
Sol		Fr2:Amiante non détecté

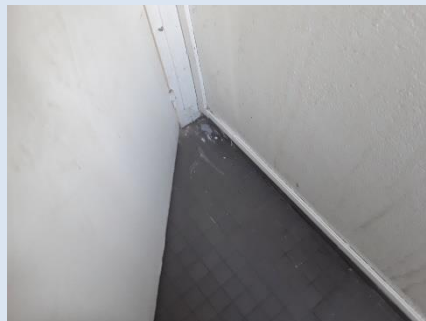
PRELEVEMENT : 29LAK0302P001			
NOM DU CLIENT	NUMERO DU DOSSIER	PIECE OU LOCAL	
OPH77	29LAK0302 28/05/2019	Salle d'eau (R+3)	
ELEMENT	DESCRIPTIF DU LABORATOIRE	DATE DE PRELEVEMENT	NOM DE L'OPERATEUR
Carrelage	Carrelage	28/05/2019	IMBERT Yoann
LOCALISATION		RESULTAT	
Sol		Fr3:Amiante non détecté

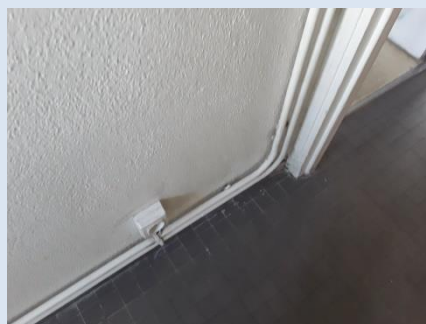
PRELEVEMENT : 29LAK0302P002			
NOM DU CLIENT	NUMERO DU DOSSIER	PIECE OU LOCAL	
OPH77	29LAK0302 28/05/2019	Salle d'eau (R+3)	
ELEMENT	DESCRIPTIF DU LABORATOIRE	DATE DE PRELEVEMENT	NOM DE L'OPERATEUR
Enduit / Peinture	Peintures multiples en vrac	28/05/2019	IMBERT Yoann
LOCALISATION		RESULTAT	
Mur E		Amiante non détecté

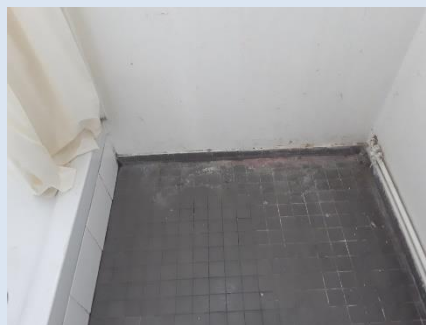
PRELEVEMENT : 29LAK0302P003			
NOM DU CLIENT	NUMERO DU DOSSIER	PIECE OU LOCAL	
OPH77	29LAK0302 28/05/2019	Salle d'eau (R+3)	
ELEMENT	DESCRIPTIF DU LABORATOIRE	DATE DE PRELEVEMENT	NOM DE L'OPERATEUR
Enduit / Peinture béton	Enduit plâtreux blanc en vrac + peinture non séparable	28/05/2019	IMBERT Yoann
LOCALISATION		RESULTAT	
Mur D		Amiante non détecté

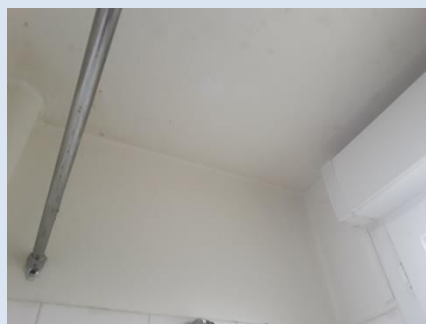
PRELEVEMENT : 29LAK0302P004			
NOM DU CLIENT	NUMERO DU DOSSIER	PIECE OU LOCAL	
OPH77	29LAK0302 28/05/2019	Salle d'eau (R+3)	
ELEMENT	DESCRIPTIF DU LABORATOIRE	DATE DE PRELEVEMENT	NOM DE L'OPERATEUR
Enduit / Peinture béton	Enduit plâtreux blanc en vrac + peintures multiples non séparable	28/05/2019	IMBERT Yoann
LOCALISATION		RESULTAT	
Plafond		Amiante non détecté

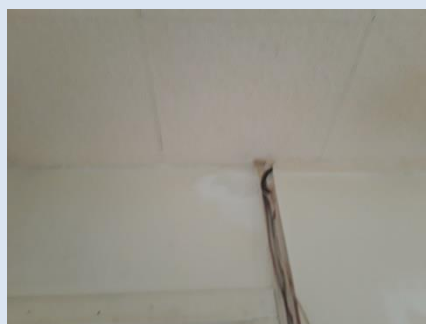
**PRELEVEMENT : 29LAK0302P005**

NOM DU CLIENT	NUMERO DU DOSSIER	PIECE OU LOCAL	
OPH77	29LAK0302 28/05/2019	Chambre 1 (R+3)	
ELEMENT	DESCRIPTIF DU LABORATOIRE	DATE DE PRELEVEMENT	NOM DE L'OPERATEUR
Dalle de polystyrènes	Polystyrène expansé (billes) blanc + peinture non séparable	28/05/2019	IMBERT Yoann
LOCALISATION		RESULTAT	
Plafond		Amiante non détecté

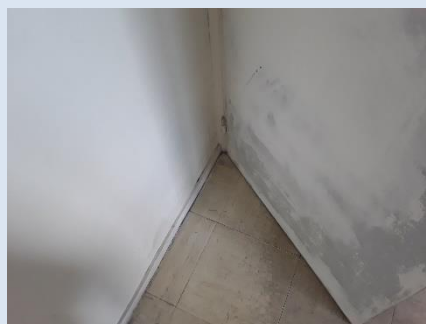
**PRELEVEMENT : 29LAK0302P006**

NOM DU CLIENT	NUMERO DU DOSSIER	PIECE OU LOCAL	
OPH77	29LAK0302 28/05/2019	Chambre 1 (R+3)	
ELEMENT	DESCRIPTIF DU LABORATOIRE	DATE DE PRELEVEMENT	NOM DE L'OPERATEUR
Revêtement souple	Dalle dure cassante noire en vrac + colle polymère jaune non séparable	28/05/2019	IMBERT Yoann
LOCALISATION		RESULTAT	
Sol		Fr1:Amiante détecté (Chrysotile)

* Dalle dure cassante noire en vrac + colle polymère jaune non séparable	META (2)	1	06/06/2019	Présence de fibres d'amiante / Chrysotile
* Revêtement bicoche souple beige et rouge	META (1)	1	06/06/2019	Amiante non détecté / -
Réf dossier client : 29LAK0302--01 - 80 AVENUE DE LA LIBERTE 77190 DAMMARIES LES LYS Réf échantillon client : 29LAK0302P007 / LOGEMENTS COLLECTIFS - - - / Séjour Sol Revêtement souple		Réf échantillon ITGA : IT071906-1805 Description ITGA : Revêtement cassant gris / Colle polymère jaune en faible quantité

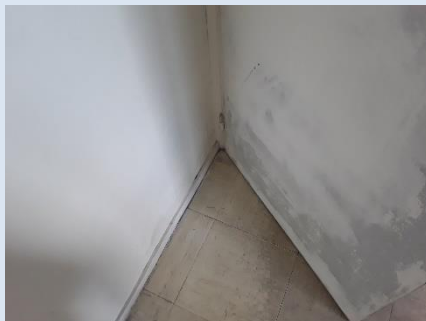
PRELEVEMENT : 29LAK0302P006			
NOM DU CLIENT	NUMERO DU DOSSIER	PIECE OU LOCAL	
OPH77	29LAK0302 28/05/2019	Chambre 1 (R+3)	
ELEMENT	DESCRIPTIF DU LABORATOIRE	DATE DE PRELEVEMENT	NOM DE L'OPERATEUR
Revêtement souple	Revêtement bicouche souple beige et rouge	28/05/2019	IMBERT Yoann
LOCALISATION		RESULTAT	
Sol		Fr2:Amiante non détecté

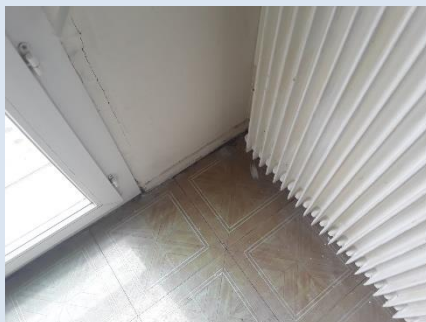
PRELEVEMENT : 29LAK0302P007			
NOM DU CLIENT	NUMERO DU DOSSIER	PIECE OU LOCAL	
OPH77	29LAK0302 28/05/2019	Séjour (R+3)	
ELEMENT	DESCRIPTIF DU LABORATOIRE	DATE DE PRELEVEMENT	NOM DE L'OPERATEUR
Revêtement souple	Revêtement cassant gris + colle polymère jaune en faible quantité non séparable	28/05/2019	IMBERT Yoann
LOCALISATION		RESULTAT	
Sol		Amiante non détecté

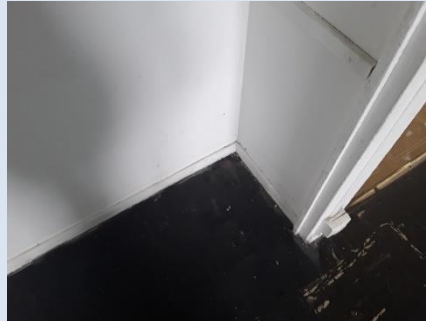
PRELEVEMENT : 29LAK0302P008			
NOM DU CLIENT	NUMERO DU DOSSIER	PIECE OU LOCAL	
OPH77	29LAK0302 28/05/2019	Chambre 2 (R+3)	
ELEMENT	DESCRIPTIF DU LABORATOIRE	DATE DE PRELEVEMENT	NOM DE L'OPERATEUR
Dalle de sol	Dalle dure cassante noire en vrac	28/05/2019	IMBERT Yoann
LOCALISATION		RESULTAT	
Sol		Amiante détecté (Chrysotile)	
EMPLACEMENT

* Dalle dure cassante noire en vrac	META (2)	2	07/06/2019	Présence de fibres d'amiante / Chrysotile
