Rapport de mission de repérage des matériaux et produits contenant de l'amiante avant réalisation de travaux

88 AVENUE DE LA LIBERTE

77190 DAMMARIE LES LYS

RAPPORT N° :	29LAL0302	Laboratoire d'Analyses :	ITGA
Repérage réalisé le :	11/05/2018	Adresse laboratoire :	3 RUE ARMAND HERPIN LACROIX - CS 46537 35065 RENNES CEDEX
Accompagnateur :		Numéro d'accréditation :	1-5967
Par :	Amadou SY	Organisme d'assurance professionnelle :	AXA France
N° certificat :	CPDI4148	Adresse assurance :	313 Terrasses de l'Arche 92727 NANTERRE CEDEX
Date d'obtention :	09/11/2016	N° de contrat d'assurance :	10063271004
Organisme certificateur	I.CERT PARC EDONIA - BAT G - RUE DE LA TERRE VICTORIA - 35760 SAINT GREGOIRE	Date de validité :	31/12/2018

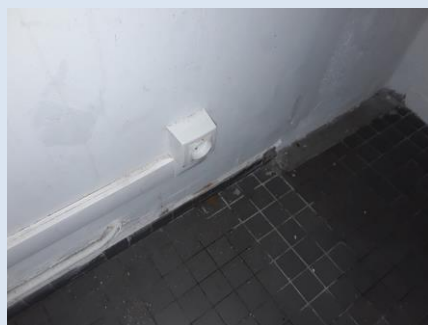
PRELEVEMENT : 29LAL0302P002			
NOM DU CLIENT	NUMERO DU DOSSIER		PIECE OU LOCAL
OPH77	29LAL0302 11/05/2018		Cuisine
ELEMENT	DESCRIPTIF DU LABORATOIRE	DATE DE PRELEVEMENT	NOM DE L'OPERATEUR
Plinthes	Colle beige et grise + carrelage + peintures multiples	11/05/2018	SY Amadou
LOCALISATION		RESULTAT	
Mur C		Amiante non détecté

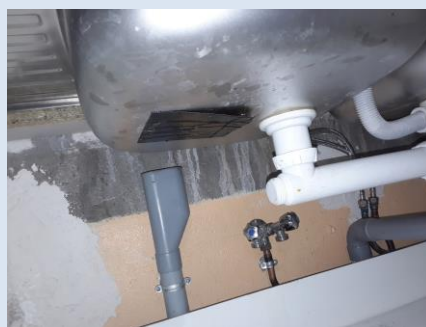
PRELEVEMENT : 29LAL0302P005			
NOM DU CLIENT	NUMERO DU DOSSIER		PIECE OU LOCAL
OPH77	29LAL0302 11/05/2018		Cuisine
ELEMENT	DESCRIPTIF DU LABORATOIRE	DATE DE PRELEVEMENT	NOM DE L'OPERATEUR
Revêtement bitumineux	Tampon bitumineux noir avec couche fibreuse	11/05/2018	SY Amadou
LOCALISATION		RESULTAT	
Sous évier		Amiante non détecté

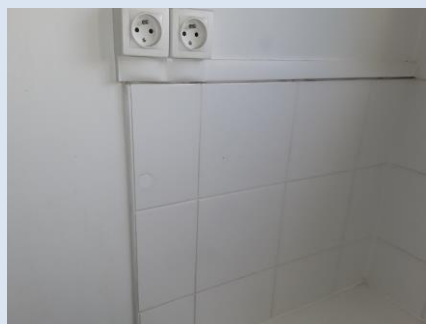
PRELEVEMENT : 29LAL0302P006			
NOM DU CLIENT	NUMERO DU DOSSIER		PIECE OU LOCAL
OPH77	29LAL0302 11/05/2018		Cuisine
ELEMENT	DESCRIPTIF DU LABORATOIRE	DATE DE PRELEVEMENT	NOM DE L'OPERATEUR
Faïence 1	Colle beige + carrelage + peintures multiples non séparable	11/05/2018	SY Amadou
LOCALISATION		RESULTAT	
Mur C		Amiante non détecté

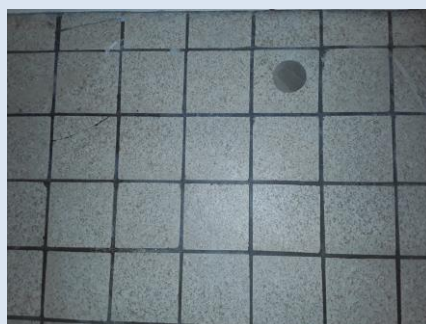
PRELEVEMENT : 29LAL0302P007			
NOM DU CLIENT	NUMERO DU DOSSIER	PIECE OU LOCAL	
OPH77	29LAL0302 11/05/2018	Séjour	
ELEMENT	DESCRIPTIF DU LABORATOIRE	DATE DE PRELEVEMENT	NOM DE L'OPERATEUR
Carrelage	Colle grise non séparable + matériau compact gris hétérogène + carrelage	11/05/2018	SY Amadou
LOCALISATION		RESULTAT	
Sol		Amiante non détecté

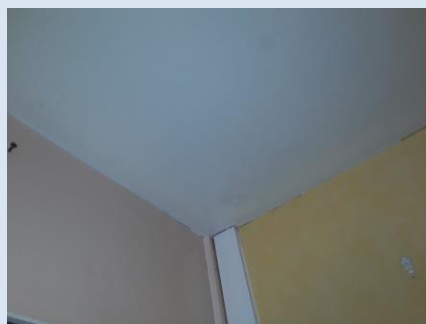
PIECE	ETAGE	ELEMENTS	DESRIPTIF LABORATOIRE	REPERAGE	Echantillon	METHODE	ETAT	RESULTAT
Séjour		Enduit / Peinture béton	Enduit plâtreux beige en vrac non séparable + peintures multiples	Plafond	29LAL0302P008	RESULTAT ANALYSE	BON ETAT	Amiante détecté (Chrysotile)
Chambre 1		Dalle de sol	Dalle dure cassante noire	Sol	29LAL0302P011	RESULTAT ANALYSE	BON ETAT	Fr1:Amiante détecté (Chrysotile)
Chambre 1		Dalle de sol	Colle bitumineuse noire + ragréage gris en faible quantité non séparable	Sol	29LAL0302P011	RESULTAT ANALYSE	BON ETAT	Fr2:Amiante détecté (Chrysotile)
Chambre 1		Enduit / Peinture béton	Enduit plâtreux beige en vrac non séparable + peintures multiples	Plafond	29LAL0302P008	ZSO	BON ETAT	Amiante détecté (Chrysotile)
Entrée		Enduit / Peinture béton	Enduit plâtreux beige en vrac non séparable + peintures multiples	Plafond	29LAL0302P008	ZSO	BON ETAT	Amiante détecté (Chrysotile)
Placard		Enduit / Peinture béton	Enduit plâtreux beige en vrac non séparable + peintures multiples	Plafond	29LAL0302P008	ZSO	BON ETAT	Amiante détecté (Chrysotile)

PRELEVEMENT : 29LAL0302P008			
NOM DU CLIENT	NUMERO DU DOSSIER	PIECE OU LOCAL	
OPH77	29LAL0302 11/05/2018	Séjour	
ELEMENT	DESCRIPTIF DU LABORATOIRE	DATE DE PRELEVEMENT	NOM DE L'OPERATEUR
Enduit / Peinture béton	Enduit plâtreux beige en vrac non séparable + peintures multiples	11/05/2018	SY Amadou
LOCALISATION		RESULTAT	
Plafond		Amiante détecté (Chrysotile)

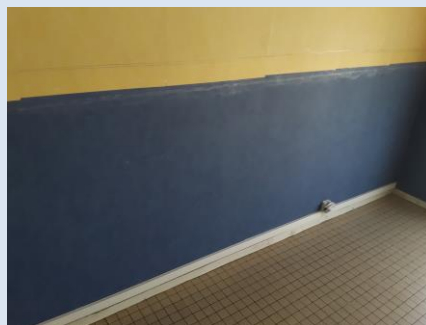
PRELEVEMENT : 29LAL0302P009			
NOM DU CLIENT	NUMERO DU DOSSIER		PIECE OU LOCAL
OPH77	29LAL0302 11/05/2018		Séjour
ELEMENT	DESCRIPTIF DU LABORATOIRE	DATE DE PRELEVEMENT	NOM DE L'OPERATEUR
Enduit / Peinture béton	Enduit plâtreux blanc en vrac non séparable + papier non séparable + peintures multiples non séparable + matériau gris en faible quantité en vrac non séparable	11/05/2018	SY Amadou
LOCALISATION		RESULTAT	
Mur B		Amiante non détecté

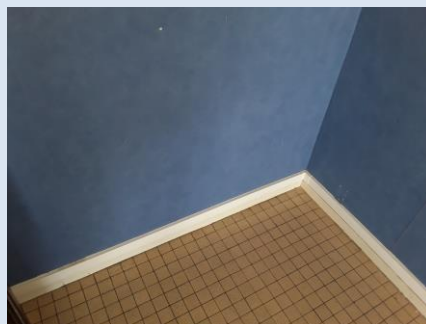
PRELEVEMENT : 29LAL0302P010			
NOM DU CLIENT	NUMERO DU DOSSIER		PIECE OU LOCAL
OPH77	29LAL0302 11/05/2018		Séjour
ELEMENT	DESCRIPTIF DU LABORATOIRE	DATE DE PRELEVEMENT	NOM DE L'OPERATEUR
Enduit / Peinture plaque de plâtre	Enduit plâtreux blanc en faible quantité en vrac	11/05/2018	SY Amadou
LOCALISATION		RESULTAT	
Mur A		Amiante non détecté

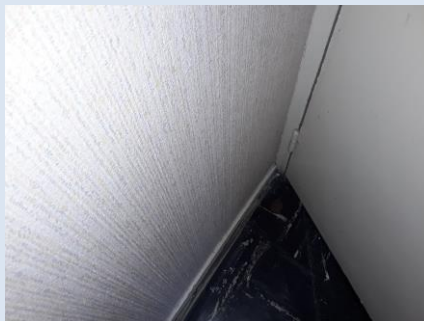
PRELEVEMENT : 29LAL0302P011

NOM DU CLIENT	NUMERO DU DOSSIER	PIECE OU LOCAL	
OPH77	29LAL0302 11/05/2018	Chambre 1	
ELEMENT	DESCRIPTIF DU LABORATOIRE	DATE DE PRELEVEMENT	NOM DE L'OPERATEUR
Dalle de sol	Dalle dure cassante noire	11/05/2018	SY Amadou
LOCALISATION		RESULTAT	
Sol		Fr1:Amiante détecté (Chrysotile)

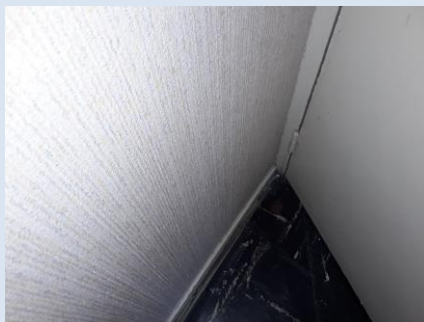
PRELEVEMENT : 29LAL0302P011

PIECE	ETAGE	ELEMENTS	DESCRIPTIF LABORATOIRE	Echantillon	REPERAGE	ETAT	RESULTAT
Séjour		Enduit / Peinture béton	Enduit plâtreux beige en vrac non séparable + peintures multiples	29LAL0302P008	Plafond	BON ETAT	Amiante détecté (Chrysotile)
Chambre 1		Dalle de sol	Dalle dure cassante noire	29LAL0302P011	Sol	BON ETAT	Fr1:Amiante détecté (Chrysotile)
Chambre 1		Dalle de sol	Colle bitumineuse noire + ragréage gris en faible quantité non séparable	29LAL0302P011	Sol	BON ETAT	Fr2:Amiante détecté (Chrysotile)

NOM DU CLIENT	NUMERO DU DOSSIER	PIECE OU LOCAL	
OPH77	29LAL0302 11/05/2018	Chambre 1	
ELEMENT	DESCRIPTIF DU LABORATOIRE	DATE DE PRELEVEMENT	NOM DE L'OPERATEUR
Dalle de sol	Colle bitumineuse noire + ragréage gris en faible quantité non séparable	11/05/2018	SY Amadou
LOCALISATION		RESULTAT	
Sol		Fr2:Amiante détecté (Chrysotile)

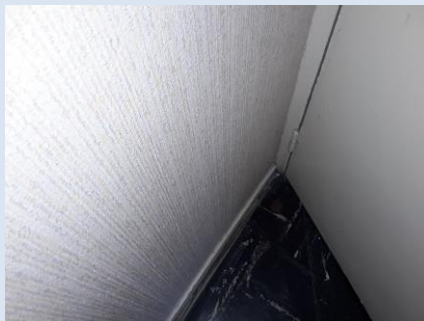
PRELEVEMENT : 29LAL0302P011

NOM DU CLIENT	NUMERO DU DOSSIER	PIECE OU LOCAL	
OPH77	29LAL0302 11/05/2018	Chambre 1	
ELEMENT	DESCRIPTIF DU LABORATOIRE	DATE DE PRELEVEMENT	NOM DE L'OPERATEUR
Dalle de sol	Matériau compact beige	11/05/2018	SY Amadou
LOCALISATION		RESULTAT	
Sol		Fr3:Amiante non détecté

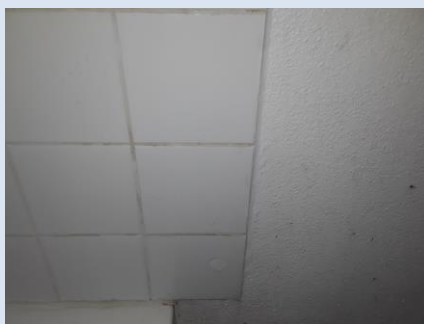
PRELEVEMENT : 29LAL0302P012

NOM DU CLIENT	NUMERO DU DOSSIER	PIECE OU LOCAL	
OPH77	29LAL0302 11/05/2018	Salle d'eau	
ELEMENT	DESCRIPTIF DU LABORATOIRE	DATE DE PRELEVEMENT	NOM DE L'OPERATEUR
Faïence 2	Colle grise en faible quantité non séparable + carrelage	11/05/2018	SY Amadou
LOCALISATION		RESULTAT	
Mur F		Amiante non détecté

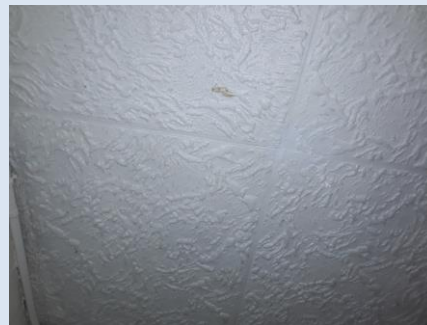
PRELEVEMENT : 29LAL0302P013			
NOM DU CLIENT	NUMERO DU DOSSIER		PIECE OU LOCAL
OPH77	29LAL0302 11/05/2018		WC
ELEMENT	DESCRIPTIF DU LABORATOIRE	DATE DE PRELEVEMENT	NOM DE L'OPERATEUR
Dalle de polystyrènes	Polystyrène expansé (billes) + peinture non séparable + colle polymère jaune + couche plâtreuse blanche en faible quantité non séparable	11/05/2018	SY Amadou
LOCALISATION		RESULTAT	
Plafond		Amiante non détecté
