## Rapport de mission de repérage des matériaux et produits contenant de l'amiante avant réalisation de travaux

88 AVENUE DE LA LIBERTE LGT 2

77190 DAMMARIE LES LYS

RAPPORT N° :	29LAL0402	Laboratoire d'Analyses :	ITGA
Repérage réalisé le :	02/01/2018	Adresse laboratoire :	3 RUE ARMAND HERPIN LACROIX - CS 46537 35065 RENNES CEDEX
Accompagnateur :		Numéro d'accréditation :	1-5967
Par :	Laurent CATE	Organisme d'assurance professionnelle :	ALLIANZ
N° certificat :	CPDI3681	Adresse assurance :	Direction Opérations Entreprises 5C Esplanade Charles de Gaulle 33081 BORDEAUX CEDEX
Date d'obtention :	25/11/2015	N° de contrat d'assurance :	55897385
Organisme certificateur	I.Cert PARC EDONIA - BAT G - RUE DE LA TERRE VICTORIA - 35760 SAINT GREGOIRE	Date de validité :	31/12/2017

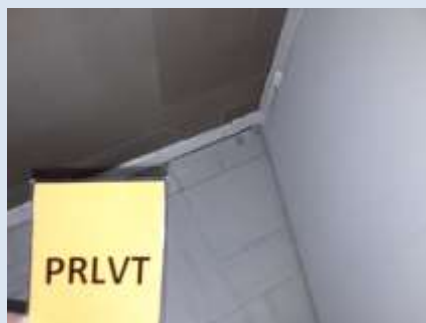
PRELEVEMENT : 29LAL0402P002			
NOM DU CLIENT	NUMERO DU DOSSIER		PIECE OU LOCAL
OPH77	29LAL0402 02/01/2018		Chambre
ELEMENT	DESCRIPTIF DU LABORATOIRE	DATE DE PRELEVEMENT	NOM DE L'OPERATEUR
Dalle de sol	Dalle dure cassante beige	02/01/2018	CATE Laurent
LOCALISATION		RESULTAT	
Sol		Fr1:Amiante non détecté

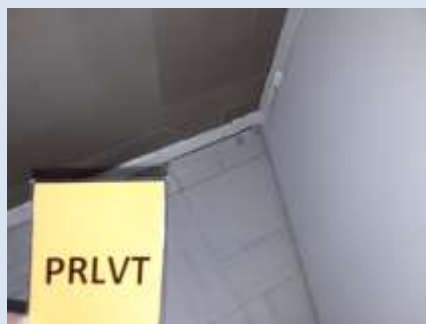
PIECE	ETAGE	ELEMENTS	DESCRIPTIF LABORATOIRE	Echantillon	REPERAGE	ETAT	RESULTAT	METHODE
Chambre		Dalle de sol	Colle polymère jaune non séparable + colle bitumineuse noire + ragréage gris en faible quantité non séparable	29LAL0402P002	Sol	BON ETAT	Fr2:Amiante détecté (Chrysotile)	ZSO

PRELEVEMENT : 29LAL0402P002			
NOM DU CLIENT	NUMERO DU DOSSIER	PIECE OU LOCAL	
OPH77	29LAL0402 02/01/2018	Chambre	
ELEMENT	DESCRIPTIF DU LABORATOIRE	DATE DE PRELEVEMENT	NOM DE L'OPERATEUR
Dalle de sol	Colle polymère jaune non séparable + colle bitumineuse noire + ragréage gris en faible quantité non séparable	02/01/2018	CATE Laurent
LOCALISATION		RESULTAT	
Sol		Fr2:Amiante détecté (Chrysotile)

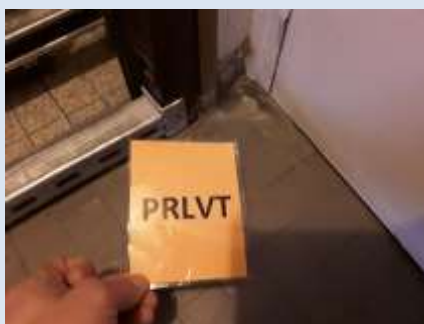
**PRELEVEMENT : 29LAL0402P004**

NOM DU CLIENT	NUMERO DU DOSSIER	PIECE OU LOCAL	
OPH77	29LAL0402 02/01/2018	Entrée	
ELEMENT	DESCRIPTIF DU LABORATOIRE	DATE DE PRELEVEMENT	NOM DE L'OPERATEUR
Carrelage	Colle grise en faible quantité non séparable + matériau compact gris hétérogène + carrelage	02/01/2018	CATE Laurent
LOCALISATION		RESULTAT	
Sol		Amiante non détecté

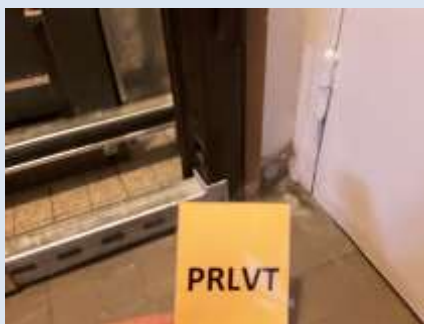
**PRELEVEMENT : 29LAL0402P005**

NOM DU CLIENT	NUMERO DU DOSSIER	PIECE OU LOCAL	
OPH77	29LAL0402 02/01/2018	Entrée	
ELEMENT	DESCRIPTIF DU LABORATOIRE	DATE DE PRELEVEMENT	NOM DE L'OPERATEUR
Plinthes	Colle grise + carrelage	02/01/2018	CATE Laurent
LOCALISATION		RESULTAT	
Mur G		Amiante non détecté

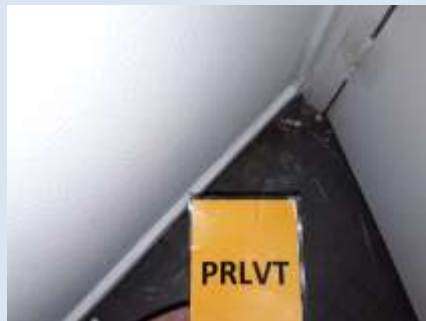
PRELEVEMENT : 29LAL0402P006

NOM DU CLIENT	NUMERO DU DOSSIER	PIECE OU LOCAL	
OPH77	29LAL0402 02/01/2018	Cuisine	
ELEMENT	DESCRIPTIF DU LABORATOIRE	DATE DE PRELEVEMENT	NOM DE L'OPERATEUR
Carrelage	Colle grise + carrelage	02/01/2018	CATE Laurent
LOCALISATION		RESULTAT	
Sol		Amiante non détecté

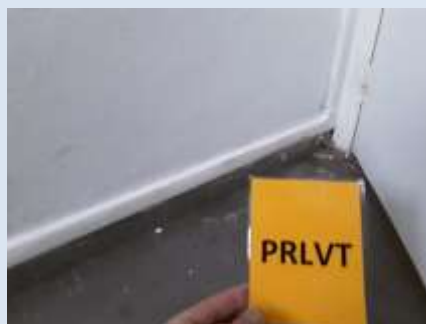
PRELEVEMENT : 29LAL0402P007

NOM DU CLIENT	NUMERO DU DOSSIER	PIECE OU LOCAL	
OPH77	29LAL0402 02/01/2018	Cuisine	
ELEMENT	DESCRIPTIF DU LABORATOIRE	DATE DE PRELEVEMENT	NOM DE L'OPERATEUR
Plinthes	Colle grise en faible quantité non séparable + carrelage + peinture en faible quantité non séparable	02/01/2018	CATE Laurent
LOCALISATION		RESULTAT	
Mur C		Amiante non détecté

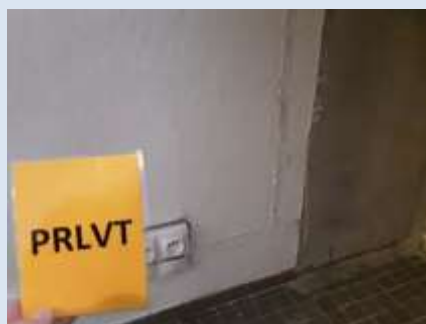
PRELEVEMENT : 29LAL0402P008			
NOM DU CLIENT	NUMERO DU DOSSIER	PIECE OU LOCAL	
OPH77	29LAL0402 02/01/2018	Cuisine	
ELEMENT	DESCRIPTIF DU LABORATOIRE	DATE DE PRELEVEMENT	NOM DE L'OPERATEUR
Enduit	Enduit plâtreux blanc en vrac non séparable + peintures multiples non séparable	02/01/2018	CATE Laurent
LOCALISATION		RESULTAT	
Mur A		Amiante non détecté	
EMPLACEMENT

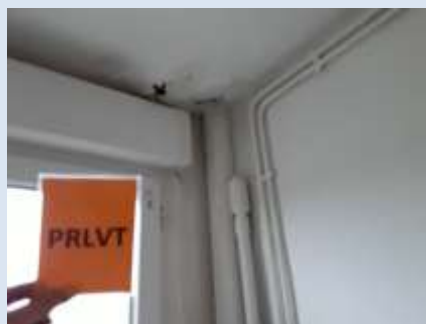
PRELEVEMENT : 29LAL0402P009			
NOM DU CLIENT	NUMERO DU DOSSIER	PIECE OU LOCAL	
OPH77	29LAL0402 02/01/2018	Cuisine	
ELEMENT	DESCRIPTIF DU LABORATOIRE	DATE DE PRELEVEMENT	NOM DE L'OPERATEUR
Enduit	Enduit plâtreux blanc en vrac + peinture en faible quantité non séparable	02/01/2018	CATE Laurent
LOCALISATION		RESULTAT	
Plafond		Amiante non détecté	
EMPLACEMENT

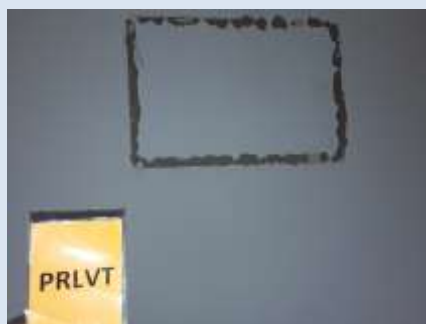
PRELEVEMENT : 29LAL0402P010			
NOM DU CLIENT	NUMERO DU DOSSIER	PIECE OU LOCAL	
OPH77	29LAL0402 02/01/2018	Séjour	
ELEMENT	DESCRIPTIF DU LABORATOIRE	DATE DE PRELEVEMENT	NOM DE L'OPERATEUR
Enduit	Enduit plâtreux blanc en vrac + carton non séparable + peinture non séparable	02/01/2018	CATE Laurent
LOCALISATION		RESULTAT	
Mur A		Amiante non détecté

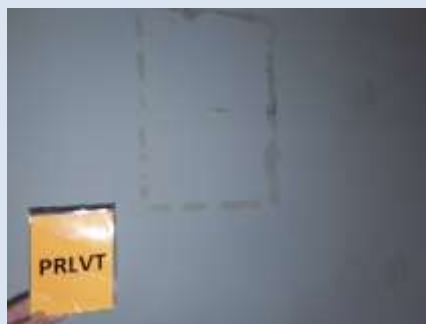
PRELEVEMENT : 29LAL0402P011			
NOM DU CLIENT	NUMERO DU DOSSIER	PIECE OU LOCAL	
OPH77	29LAL0402 02/01/2018	Séjour	
ELEMENT	DESCRIPTIF DU LABORATOIRE	DATE DE PRELEVEMENT	NOM DE L'OPERATEUR
Enduit	Enduit plâtreux blanc en vrac + peintures multiples non séparable	02/01/2018	CATE Laurent
LOCALISATION		RESULTAT	
Mur B		Amiante non détecté

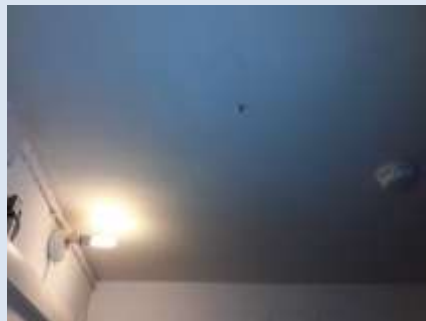
PRELEVEMENT : 29LAL0402P012			
NOM DU CLIENT	NUMERO DU DOSSIER	PIECE OU LOCAL	
OPH77	29LAL0402 02/01/2018	Entrée	
ELEMENT	DESCRIPTIF DU LABORATOIRE	DATE DE PRELEVEMENT	NOM DE L'OPERATEUR
Enduit	Enduit beige en vrac + peinture non séparable	02/01/2018	CATE Laurent
LOCALISATION		RESULTAT	
Plafond		Amiante non détecté

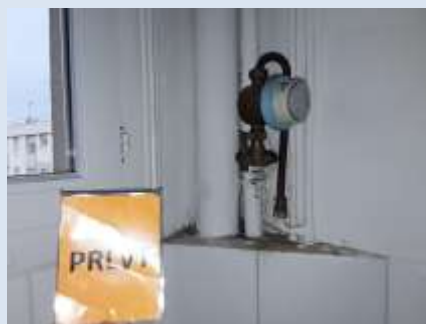
PRELEVEMENT : 29LAL0402P013			
NOM DU CLIENT	NUMERO DU DOSSIER	PIECE OU LOCAL	
OPH77	29LAL0402 02/01/2018	Cuisine	
ELEMENT	DESCRIPTIF DU LABORATOIRE	DATE DE PRELEVEMENT	NOM DE L'OPERATEUR
Peinture	Peintures multiples	02/01/2018	CATE Laurent
LOCALISATION		RESULTAT	
Conduits		Amiante non détecté
