## Rapport de mission de repérage des matériaux et produits contenant de l'amiante avant réalisation de travaux

112 AVENUE DE LA LIBERTE APT 1

77190 DAMMARIE LES LYS

RAPPORT N° :	29LAM0101	Laboratoire d'Analyses :	ITGA
Repérage réalisé le :	18/10/2017	Adresse laboratoire :	3 RUE ARMAND HERPIN LACROIX - CS 46537 35065 RENNES CEDEX
Accompagnateur :		Numéro d'accréditation :	1-5967
Par :	Mickaël JULIEN	Organisme d'assurance professionnelle :	ALLIANZ
N° certificat :	CPDI 4129	Adresse assurance :	Direction Opérations Entreprises 5C Esplanade Charles de Gaulle 33081 BORDEAUX CEDEX
Date d'obtention :	01/01/2017	N° de contrat d'assurance :	55897385
Organisme certificateur	I.CERT Parc Edonia - Bâtiment G - Rue de la Terre Victoria - 35760 SAINT-GREGOIRE	Date de validité :	31/12/2017

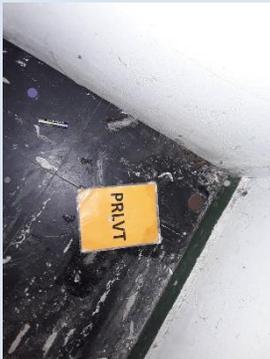
PIECE	ETAGE	ELEMENTS	DESCRIPTIF LABORATOIRE	REPERAGE	Echantillon	METHODE	ETAT	RESULTAT
Chambre 1		Moquette	Moquette grise avec couche souple non séparable + dalle dure cassante noire en vrac non séparable + colle bitumineuse noire en faible quantité non séparable + ragréage gris en vrac non séparable	Sol	29LAM0101P008	RESULTAT ANALYSE	DEGRADATION PARTIELLE	Amiante détecté (Chrysotile)
Chambre 2		Dalle de sol	Dalle dure cassante noire + colle bitumineuse noire en faible quantité non séparable + ragréage gris en vrac non séparable + matériau compact gris hétérogène non séparable	Sol	29LAM0101P001	RESULTAT ANALYSE	BON ETAT	Amiante détecté (Chrysotile)

PRELEVEMENT : 29LAM0101P001			
NOM DU CLIENT	NUMERO DU DOSSIER		PIECE OU LOCAL
OPH77	29LAM0101 18/10/2017		Chambre 2
ELEMENT	DESCRIPTIF DU LABORATOIRE	DATE DE PRELEVEMENT	NOM DE L'OPERATEUR
Dalle de sol	Dalle dure cassante noire + colle bitumineuse noire en faible quantité non séparable + ragréage gris en vrac non séparable + matériau compact gris hétérogène non séparable	18/10/2017	JULIEN Mickaël
LOCALISATION		RESULTAT	
Sol		Amiante détecté (Chrysotile)	
EMPLACEMENT

Fraction Analysée	Technique analytique et date d'analyse	Résultat	Type d'amiante	Nb de préparations
▶ Dalle dure cassante noire + colle bitumineuse noire en faible quantité non séparable + ragréage gris en vrac non séparable + matériau compact gris hétérogène non séparable	META le 25/10/2017	Présence de fibres d'amiante	Chrysotile	1

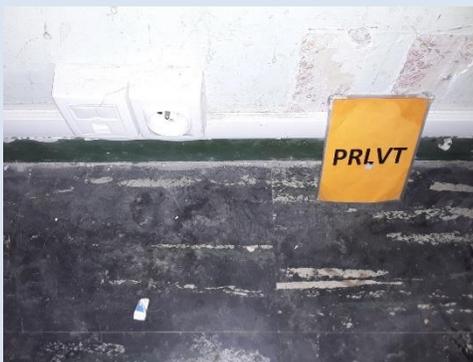
EMPLACEMENT

PRELEVEMENT : 29LAM0101P002			
NOM DU CLIENT	NUMERO DU DOSSIER		PIECE OU LOCAL
OPH77	29LAM0101 18/10/2017		Chambre 2
ELEMENT	DESCRIPTIF DU LABORATOIRE	DATE DE PRELEVEMENT	NOM DE L'OPERATEUR
Enduit ciment	Enduit plâtreux blanc en vrac non séparable + peintures multiples non séparable	18/10/2017	JULIEN Mickaël
LOCALISATION		RESULTAT	
Mur D		Amiante non détecté

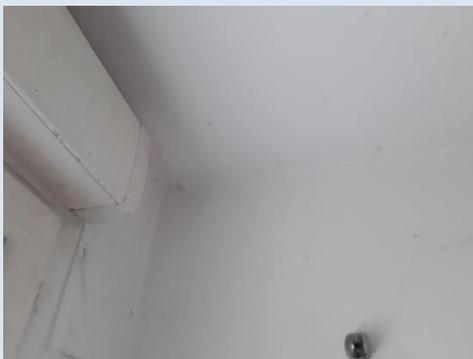
PRELEVEMENT : 29LAM0101P003			
NOM DU CLIENT	NUMERO DU DOSSIER		PIECE OU LOCAL
OPH77	29LAM0101 18/10/2017		Salle de bains
ELEMENT	DESCRIPTIF DU LABORATOIRE	DATE DE PRELEVEMENT	NOM DE L'OPERATEUR
Enduit béton	Enduit plâtreux blanc en vrac + peinture non séparable	18/10/2017	JULIEN Mickaël
LOCALISATION		RESULTAT	
Plafond		Amiante non détecté	
EMPLACEMENT

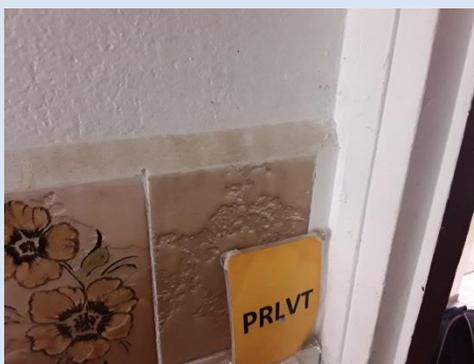
EMPLACEMENT

PRELEVEMENT : 29LAM0101P004			
NOM DU CLIENT	NUMERO DU DOSSIER		PIECE OU LOCAL
OPH77	29LAM0101 18/10/2017		Salle de bains
ELEMENT	DESCRIPTIF DU LABORATOIRE	DATE DE PRELEVEMENT	NOM DE L'OPERATEUR
Enduit ciment	Enduit plâtreux blanc en vrac non séparable + peintures multiples non séparable	18/10/2017	JULIEN Mickaël
LOCALISATION		RESULTAT	
Mur E		Amiante non détecté

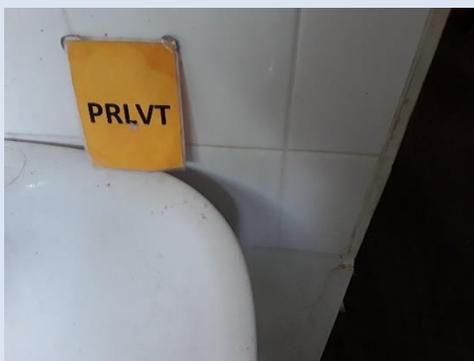
EMPLACEMENT

PRELEVEMENT : 29LAM0101P005			
NOM DU CLIENT	NUMERO DU DOSSIER		PIECE OU LOCAL
OPH77	29LAM0101 18/10/2017		Salle de bains
ELEMENT	DESCRIPTIF DU LABORATOIRE	DATE DE PRELEVEMENT	NOM DE L'OPERATEUR
Faïence 1	Colle beige + peinture non séparable + carrelage	18/10/2017	JULIEN Mickaël
LOCALISATION		RESULTAT	
Mur D		Amiante non détecté

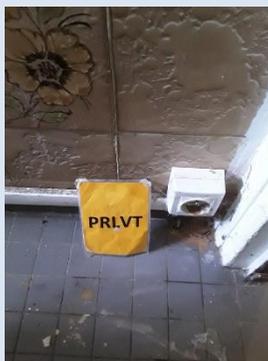
EMPLACEMENT

PRELEVEMENT : 29LAM0101P006			
NOM DU CLIENT	NUMERO DU DOSSIER		PIECE OU LOCAL
OPH77	29LAM0101 18/10/2017		Salle de bains
ELEMENT	DESCRIPTIF DU LABORATOIRE	DATE DE PRELEVEMENT	NOM DE L'OPERATEUR
Faïence 2	Colle beige + peinture non séparable + carrelage	18/10/2017	JULIEN Mickaël
LOCALISATION		RESULTAT	
Mur E		Amiante non détecté

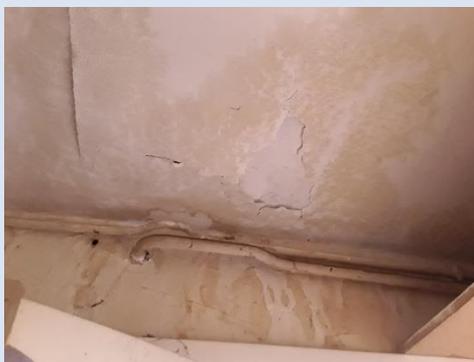
EMPLACEMENT

PRELEVEMENT : 29LAM0101P007			
NOM DU CLIENT	NUMERO DU DOSSIER		PIECE OU LOCAL
OPH77	29LAM0101 18/10/2017		Entrée
ELEMENT	DESCRIPTIF DU LABORATOIRE	DATE DE PRELEVEMENT	NOM DE L'OPERATEUR
Enduit béton	Enduit plâtreux blanc en vrac + peinture non séparable	18/10/2017	JULIEN Mickaël
LOCALISATION		RESULTAT	
Plafond		Amiante non détecté

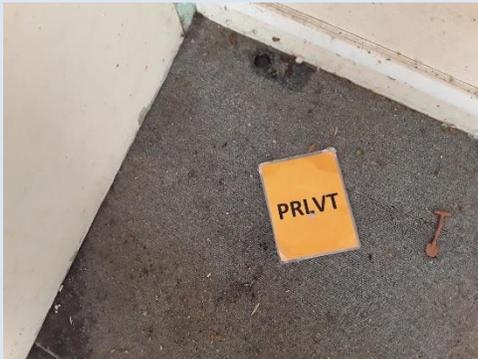
PRELEVEMENT : 29LAM0101P008			
NOM DU CLIENT	NUMERO DU DOSSIER		PIECE OU LOCAL
OPH77	29LAM0101 18/10/2017		Chambre 1
ELEMENT	DESCRIPTIF DU LABORATOIRE	DATE DE PRELEVEMENT	NOM DE L'OPERATEUR
Moquette	Moquette grise avec couche souple non séparable + dalle dure cassante noire en vrac non séparable + colle bitumineuse noire en faible quantité non séparable + ragréage gris en vrac non séparable	18/10/2017	JULIEN Mickaël
LOCALISATION		RESULTAT	
Sol		Amiante détecté (Chrysotile)	
EMPLACEMENT

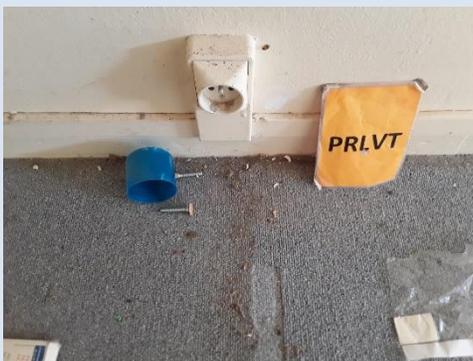
EMPLACEMENT

PRELEVEMENT : 29LAM0101P009			
NOM DU CLIENT	NUMERO DU DOSSIER		PIECE OU LOCAL
OPH77	29LAM0101 18/10/2017		Chambre 1
ELEMENT	DESCRIPTIF DU LABORATOIRE	DATE DE PRELEVEMENT	NOM DE L'OPERATEUR
Enduit béton	Enduit plâtreux blanc en vrac + peintures multiples non séparable	18/10/2017	JULIEN Mickaël
LOCALISATION		RESULTAT	
Mur B		Amiante non détecté

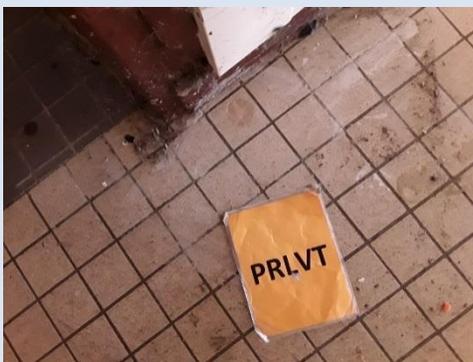
EMPLACEMENT

PRELEVEMENT : 29LAM0101P010			
NOM DU CLIENT	NUMERO DU DOSSIER		PIECE OU LOCAL
OPH77	29LAM0101 18/10/2017		Séjour
ELEMENT	DESCRIPTIF DU LABORATOIRE	DATE DE PRELEVEMENT	NOM DE L'OPERATEUR
Carrelage	Colle grise non séparable + matériau compact gris hétérogène + carrelage	18/10/2017	JULIEN Mickaël
LOCALISATION		RESULTAT	
Sol		Amiante non détecté

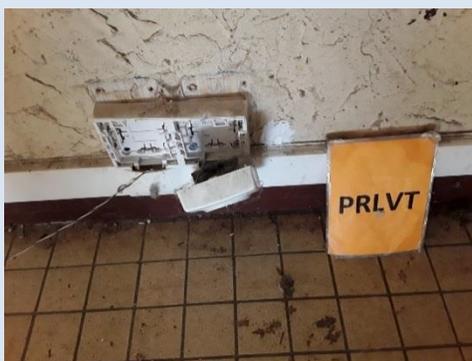
EMPLACEMENT

PRELEVEMENT : 29LAM0101P011			
NOM DU CLIENT	NUMERO DU DOSSIER		PIECE OU LOCAL
OPH77	29LAM0101 18/10/2017		Séjour
ELEMENT	DESCRIPTIF DU LABORATOIRE	DATE DE PRELEVEMENT	NOM DE L'OPERATEUR
Enduit plaque de plâtre	Enduit plâtreux blanc en vrac + peintures multiples non séparable + carton non séparable	18/10/2017	JULIEN Mickaël
LOCALISATION		RESULTAT	
Mur C		Amiante non détecté

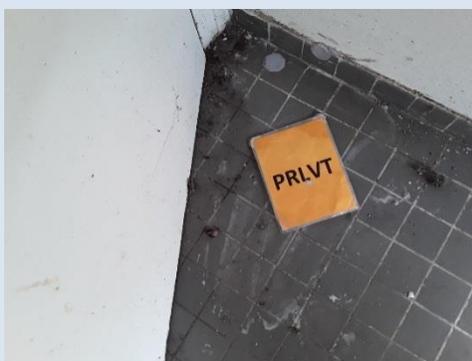
EMPLACEMENT

PRELEVEMENT : 29LAM0101P012			
NOM DU CLIENT	NUMERO DU DOSSIER		PIECE OU LOCAL
OPH77	29LAM0101 18/10/2017		Cuisine
ELEMENT	DESCRIPTIF DU LABORATOIRE	DATE DE PRELEVEMENT	NOM DE L'OPERATEUR
Carrelage	Colle grise hétérogène + carrelage	18/10/2017	JULIEN Mickaël
LOCALISATION		RESULTAT	
Sol		Amiante non détecté

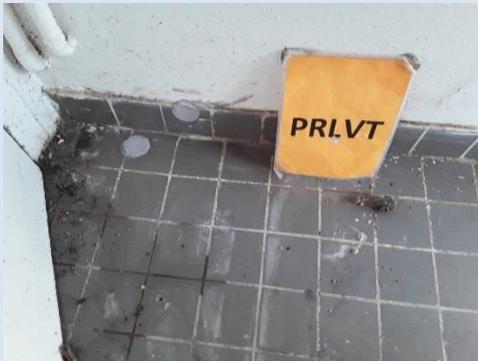
PRELEVEMENT : 29LAM0101P013			
NOM DU CLIENT	NUMERO DU DOSSIER		PIECE OU LOCAL
OPH77	29LAM0101 18/10/2017		Cuisine
ELEMENT	DESCRIPTIF DU LABORATOIRE	DATE DE PRELEVEMENT	NOM DE L'OPERATEUR
Plinthes	Colle grise + carrelage	18/10/2017	JULIEN Mickaël
LOCALISATION		RESULTAT	
Mur A		Amiante non détecté	
EMPLACEMENT

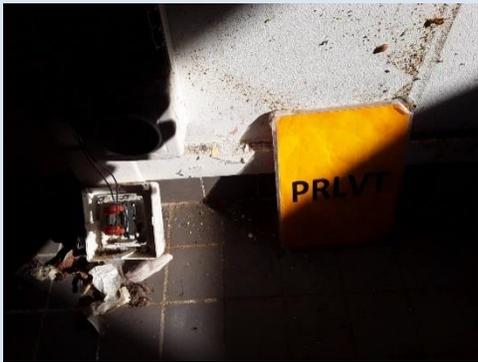
PRELEVEMENT : 29LAM0101P014			
NOM DU CLIENT	NUMERO DU DOSSIER		PIECE OU LOCAL
OPH77	29LAM0101 18/10/2017		Cuisine
ELEMENT	DESCRIPTIF DU LABORATOIRE	DATE DE PRELEVEMENT	NOM DE L'OPERATEUR
Enduit béton	Enduit plâtreux blanc en vrac + peintures multiples non séparable	18/10/2017	JULIEN Mickaël
LOCALISATION		RESULTAT	
Mur B		Amiante non détecté	
EMPLACEMENT

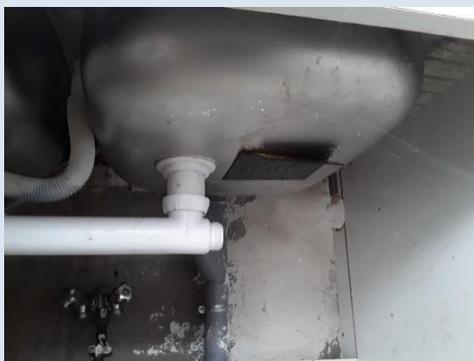
EMPLACEMENT

PRELEVEMENT : 29LAM0101P015			
NOM DU CLIENT	NUMERO DU DOSSIER		PIECE OU LOCAL
OPH77	29LAM0101 18/10/2017		Cuisine
ELEMENT	DESCRIPTIF DU LABORATOIRE	DATE DE PRELEVEMENT	NOM DE L'OPERATEUR
Revêtement bitumineux	Tampon bitumineux noir	18/10/2017	JULIEN Mickaël
LOCALISATION		RESULTAT	
Sous évier		Amiante non détecté
