Rapport de mission de repérage des matériaux et produits contenant de l'amiante avant réalisation de travaux

Norme NF X 46-020 V .2017

124 AV DE LA LIBERTE

RAPPORT N° :	29LAN0002	Laboratoire d'Analyses :	ITGA
Repérage réalisé le :	27/11/2019	Adresse laboratoire :	3 RUE ARMAND HERPIN LACROIX - CS 46537 35065 RENNES CEDEX
Accompagnateur :		Numéro d'accréditation :	1-5967
Par :	Abdessamad RHENZOUR	Organisme d'assurance professionnelle :	AXA France
N° certificat :	DTI3342	Adresse assurance :	313 Terrasses de l'Arche 92727 NANTERRE CEDEX
Date d'obtention :	23/11/2017	N° de contrat d'assurance :	10158549604
Organisme certificateur	DEKRA 5 avenue Garlande - 92220 BAGNEUX	Date de validité :	31/12/2019

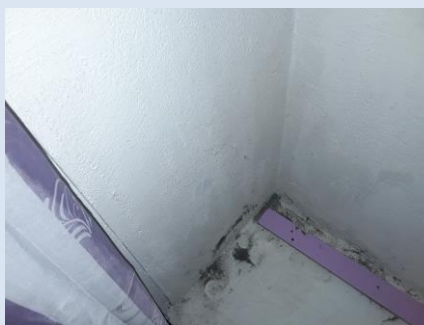
PRELEVEMENT : 29LAN0002P003			
NOM DU CLIENT	NUMERO DU DOSSIER	PIECE OU LOCAL	
HABITAT 77-OPH DE SEINE ET MARNE	29LAN0002 27/11/2019	Placard 1 (RC)	
ELEMENT	DESCRIPTIF DU LABORATOIRE	DATE DE PRELEVEMENT	NOM DE L'OPERATEUR
Enduit / Peinture	Peintures multiples non séparable + enduit plâtreux blanc en vrac non séparable	27/11/2019	RHENZOUR Abdessamad
LOCALISATION		RESULTAT	
Mur A		Amiante non détecté

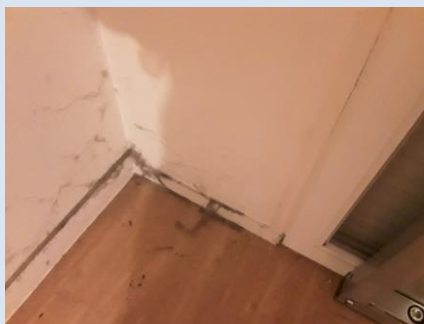
PRELEVEMENT : 29LAN0002P004			
NOM DU CLIENT	NUMERO DU DOSSIER	PIECE OU LOCAL	
HABITAT 77-OPH DE SEINE ET MARNE	29LAN0002 27/11/2019	Séjour / Salon (RC)	
ELEMENT	DESCRIPTIF DU LABORATOIRE	DATE DE PRELEVEMENT	NOM DE L'OPERATEUR
Enduit / Peinture béton	Peintures multiples avec poussières non séparable + enduit plâtreux blanc en vrac non séparable + matériau gris en faible quantité en vrac non séparable	27/11/2019	RHENZOUR Abdessamad
LOCALISATION		RESULTAT	
Mur C		Amiante non détecté

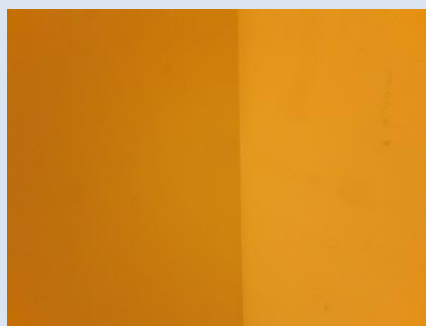
PRELEVEMENT : 29LAN0002P005			
NOM DU CLIENT	NUMERO DU DOSSIER	PIECE OU LOCAL	
HABITAT 77-OPH DE SEINE ET MARNE	29LAN0002 27/11/2019	Placard 3 (RC)	
ELEMENT	DESCRIPTIF DU LABORATOIRE	DATE DE PRELEVEMENT	NOM DE L'OPERATEUR
Enduit / Peinture plaque de plâtre	Peinture non séparable + enduit plâtreux blanc non séparable + carton non séparable + matériau plâtreux blanc en vrac	27/11/2019	RHENZOUR Abdessamad
LOCALISATION		RESULTAT	
Mur A		Amiante non détecté
