Rapport de mission de repérage des matériaux et produits contenant de l'amiante avant  
réalisation de travaux

Logement 29LAO0402

138 AVENUE DE LA LIBERTE APPT 402

RAPPORT N° :	EXPERT HABITAT 29LAO0402	Date d'émission du rapport :	31/05/2017
Le repérage a été réalisé le :	24/05/2017	Accompagnateur :	
Par :	Laurent CATE	Laboratoire d'Analyses :	ITGA
N° certificat de qualification :	CPDI3681	Adresse laboratoire :	3 RUE ARMAND HERPIN LACROIX - CS 46537 35065 RENNES CEDEX
Date d'obtention :	25/11/2015	Numéro d'accréditation :	1-5967
Le présent rapport est établi par une personne dont les compétences sont certifiées par :	I.Cert Parc EDONIA - BÂtiment G - Rue de la Terre Victoria - 35760 Saint GrÃ©goire	Organisme d'assurance professionnelle :	ALLIANZ
		Adresse assurance :	Direction Opérations Entreprises 5C Esplanade Charles de Gaulle 33081 BORDEAUX CEDEX
		N° de contrat d'assurance :	55897385
		Date de validité :	31/12/2017

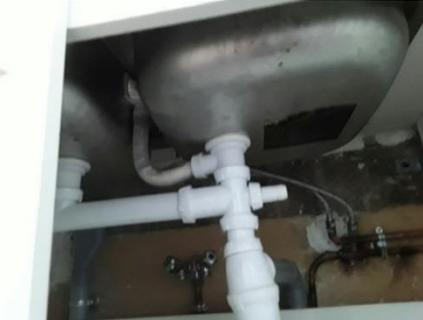
PRELEVEMENT : 29LAO0402P01		
NOM DU CLIENT	NUMERO DU DOSSIER	PIECE OU LOCAL
EXPERT HABITAT	29LAO0402 24/05/2017	Cuisine
MATERIAU	DATE DE PRELEVEMENT	NOM DE L'OPERATEUR
Matériau bitumineux noir avec couche en papier	24/05/2017	CATE Laurent
LOCALISATION		RESULTAT
Sous évier		Amiante non détecté
EMPLACEMENT

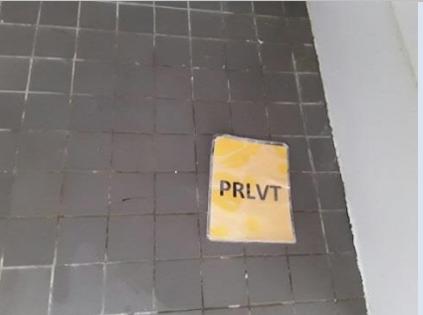
PRELEVEMENT : 29LAO0402P02		
NOM DU CLIENT	NUMERO DU DOSSIER	PIECE OU LOCAL
EXPERT HABITAT	29LAO0402 24/05/2017	Cuisine
MATERIAU	DATE DE PRELEVEMENT	NOM DE L'OPERATEUR
Colle grise hétérogène + carrelage	24/05/2017	CATE Laurent
LOCALISATION		RESULTAT
Sols		Amiante non détecté
EMPLACEMENT

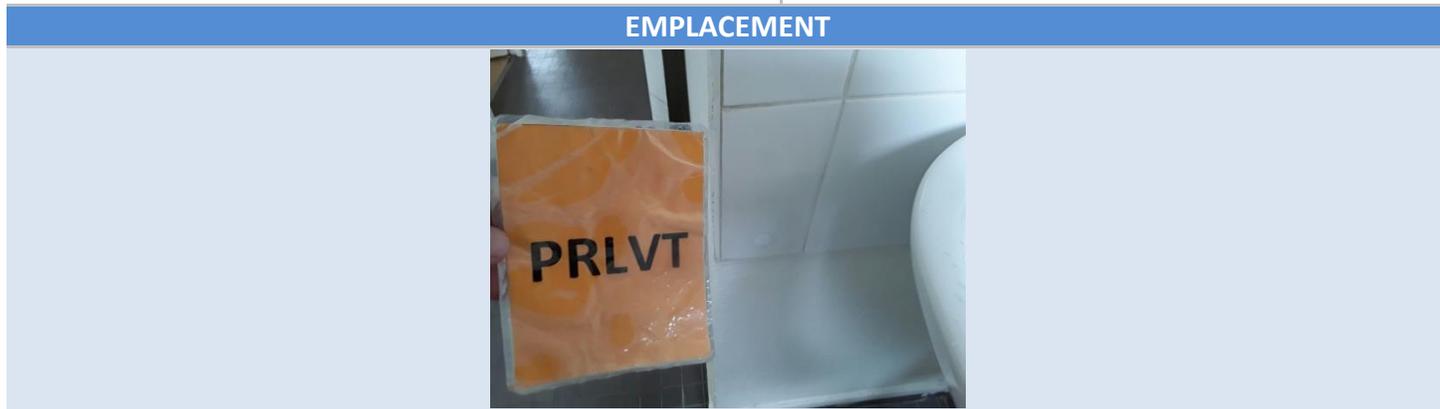
PRELEVEMENT : 29LAO0402P03		
NOM DU CLIENT	NUMERO DU DOSSIER	PIECE OU LOCAL
EXPERT HABITAT	29LAO0402 24/05/2017	Salle de bains
MATERIAU	DATE DE PRELEVEMENT	NOM DE L'OPERATEUR
Colle beige + peintures multiples non séparable + carrelage	24/05/2017	CATE Laurent

LOCALISATION	RESULTAT
Mur B	Amiante non détecté

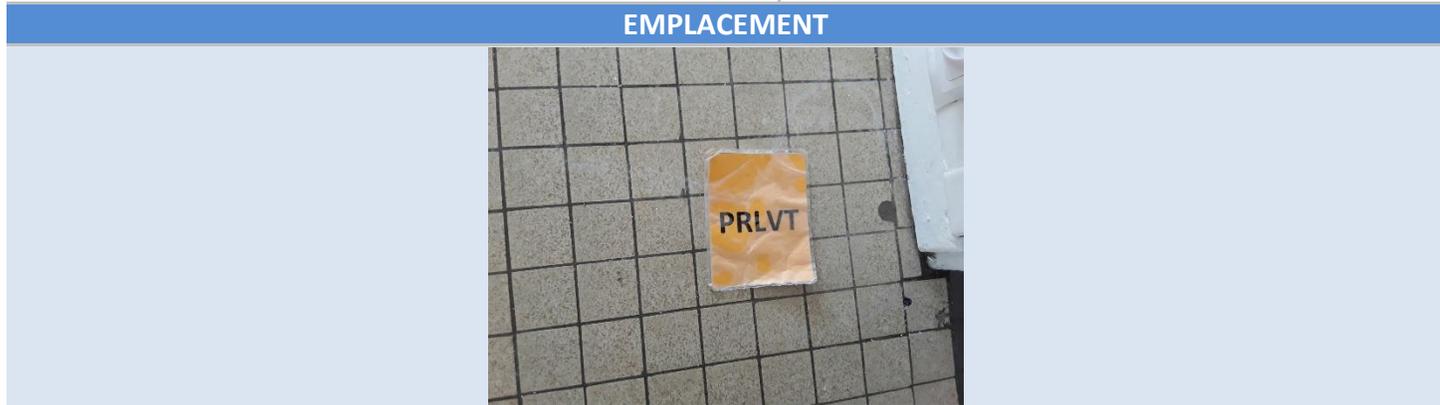
PRELEVEMENT : 29LAO0402P04		
NOM DU CLIENT	NUMERO DU DOSSIER	PIECE OU LOCAL
EXPERT HABITAT	29LAO0402 24/05/2017	Séjour
MATERIAU	DATE DE PRELEVEMENT	NOM DE L'OPERATEUR
Colle grise hétérogène + carrelage	24/05/2017	CATE Laurent

LOCALISATION	RESULTAT
Sols	Amiante non détecté

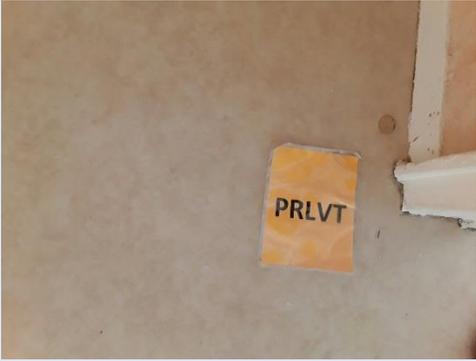
PRELEVEMENT : 29LAO0402P05		
NOM DU CLIENT	NUMERO DU DOSSIER	PIECE OU LOCAL
EXPERT HABITAT	29LAO0402 24/05/2017	Chambre 2
MATERIAU	DATE DE PRELEVEMENT	NOM DE L'OPERATEUR
Colle bitumineuse noire non séparable + ragréage rose	24/05/2017	CATE Laurent
LOCALISATION		RESULTAT
Sols		Amiante détecté (Chrysotile)
EMPLACEMENT

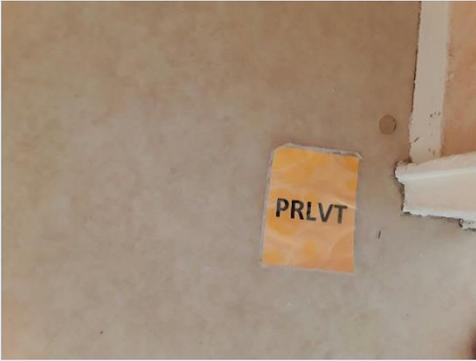
PRELEVEMENT : 29LAO0402P05		
NOM DU CLIENT	NUMERO DU DOSSIER	PIECE OU LOCAL
EXPERT HABITAT	29LAO0402 24/05/2017	Chambre 2
MATERIAU	DATE DE PRELEVEMENT	NOM DE L'OPERATEUR
Revêtement souple beige non séparable + dalle dure cassante noire en vrac	24/05/2017	CATE Laurent
LOCALISATION		RESULTAT
Sols		Amiante détecté (Chrysotile)
EMPLACEMENT

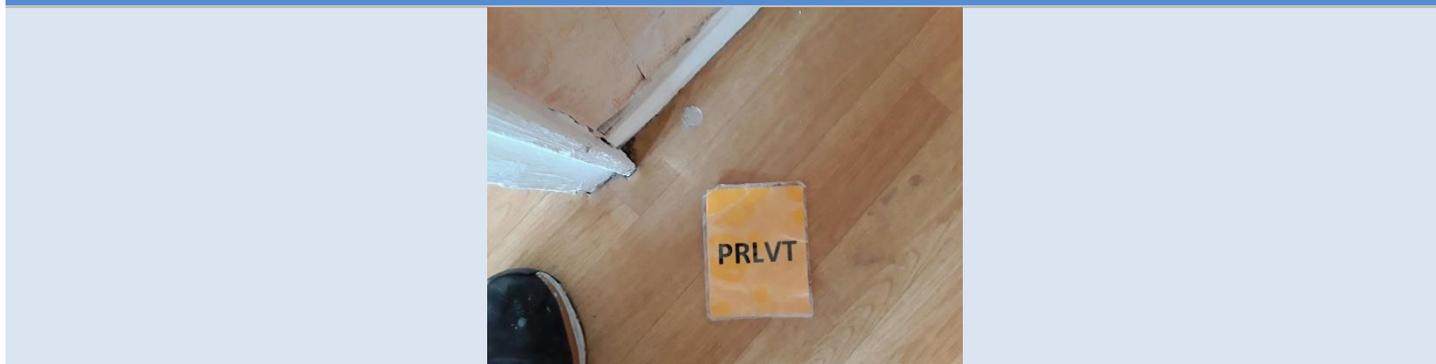
PRELEVEMENT : 29LAO0402P06		
NOM DU CLIENT	NUMERO DU DOSSIER	PIECE OU LOCAL
EXPERT HABITAT	29LAO0402 24/05/2017	Chambre 3
MATERIAU	DATE DE PRELEVEMENT	NOM DE L'OPERATEUR
Revêtement souple beige non séparable + dalle dure cassante noire en vrac	24/05/2017	CATE Laurent

LOCALISATION	RESULTAT
Sols	<b>Amiante détecté (Chrysotile)</b>

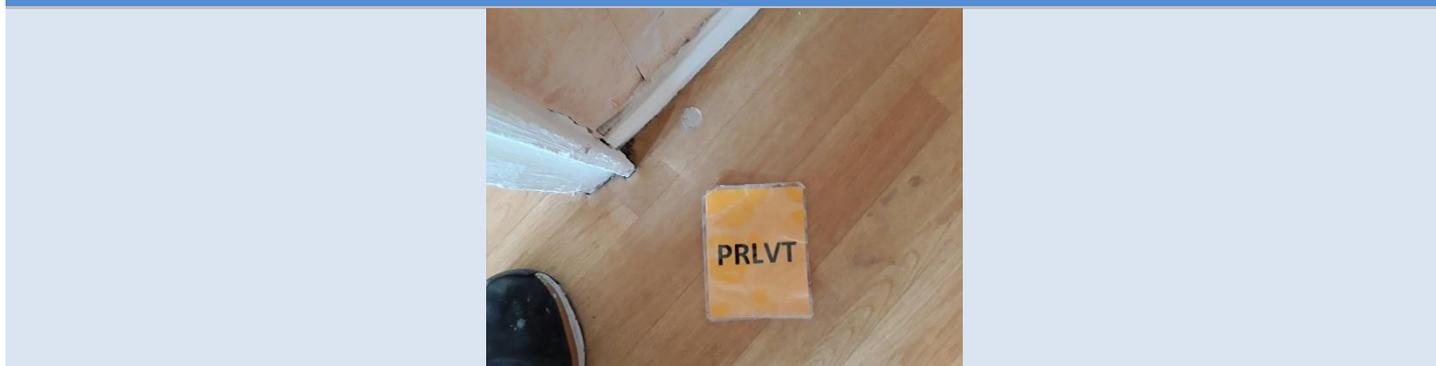
PRELEVEMENT : 29LAO0402P06		
NOM DU CLIENT	NUMERO DU DOSSIER	PIECE OU LOCAL
EXPERT HABITAT	29LAO0402 24/05/2017	Chambre 3
MATERIAU	DATE DE PRELEVEMENT	NOM DE L'OPERATEUR
Revêtement cassant beige	24/05/2017	CATE Laurent

LOCALISATION	RESULTAT
Sols	<b>Amiante non détecté</b>

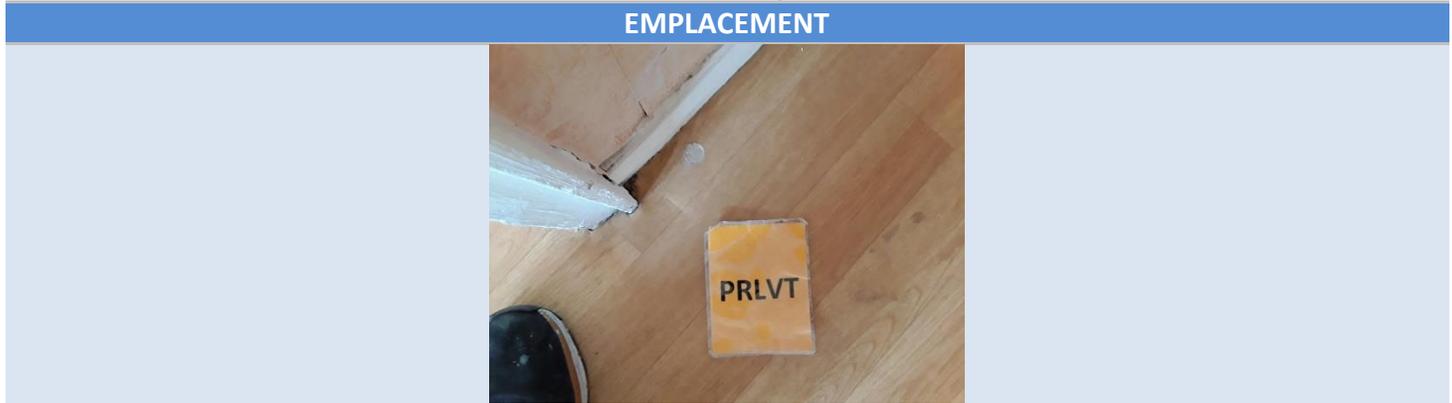
PRELEVEMENT : 29LAO0402P06		
NOM DU CLIENT	NUMERO DU DOSSIER	PIECE OU LOCAL
EXPERT HABITAT	29LAO0402 24/05/2017	Chambre 3
MATERIAU	DATE DE PRELEVEMENT	NOM DE L'OPERATEUR
Colle polymère jaune non séparable + ragréage rose + colle bitumineuse noire non séparable	24/05/2017	CATE Laurent

LOCALISATION	RESULTAT
Sols	Amiante détecté (Chrysotile)

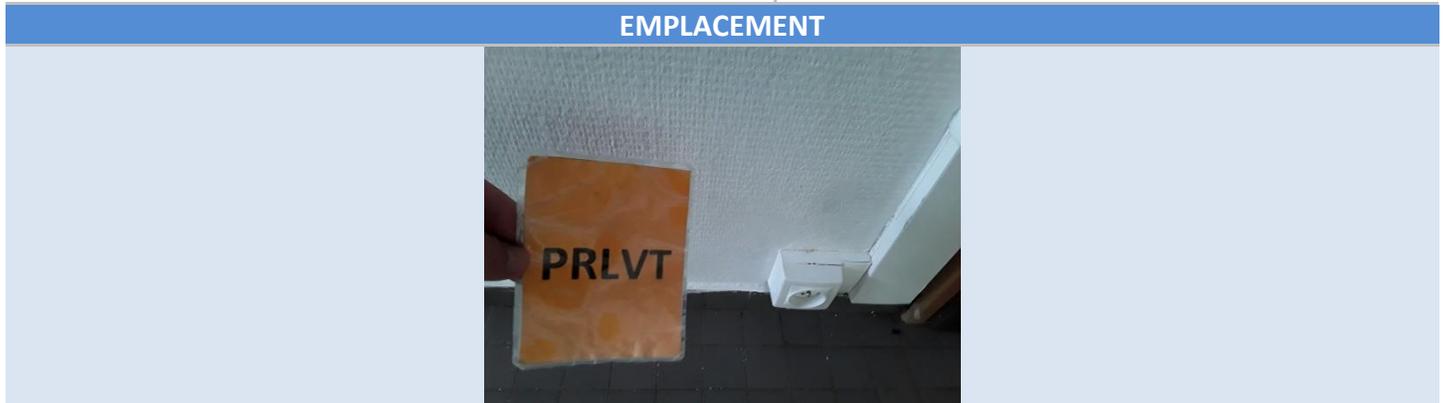
PRELEVEMENT : 29LAO0402P07		
NOM DU CLIENT	NUMERO DU DOSSIER	PIECE OU LOCAL
EXPERT HABITAT	29LAO0402 24/05/2017	Entrée
MATERIAU	DATE DE PRELEVEMENT	NOM DE L'OPERATEUR
Enduit plâtreux blanc en vrac non séparable + toile fibreuse blanche + peinture non séparable	24/05/2017	CATE Laurent

LOCALISATION	RESULTAT
Mur D	Amiante non détecté

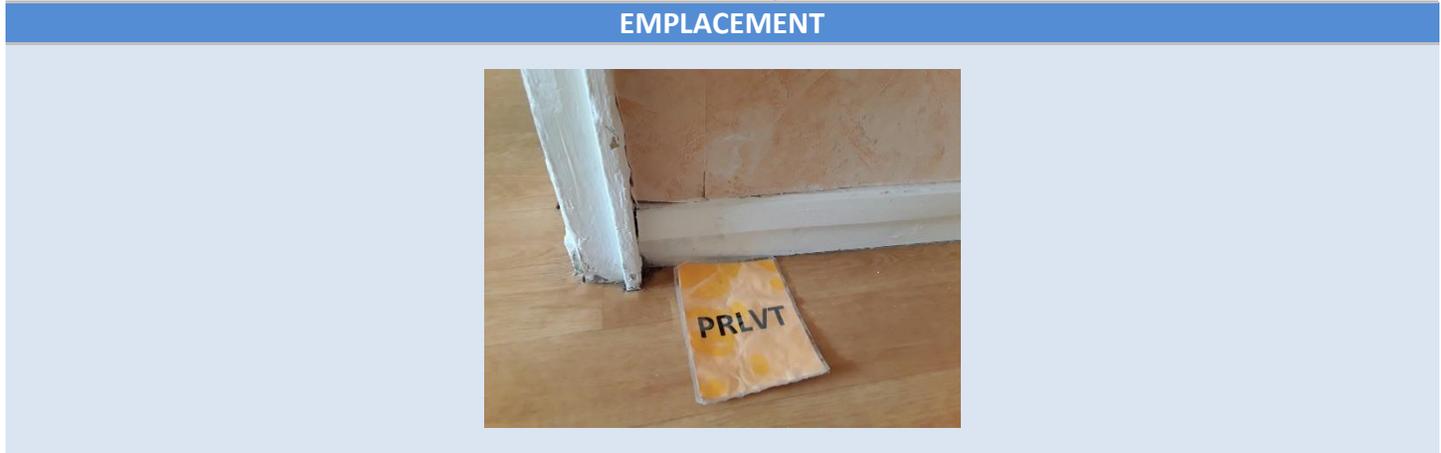
PRELEVEMENT : 29LAO0402P08		
NOM DU CLIENT	NUMERO DU DOSSIER	PIECE OU LOCAL
EXPERT HABITAT	29LAO0402 24/05/2017	Chambre 3
MATERIAU	DATE DE PRELEVEMENT	NOM DE L'OPERATEUR
Enduit plâtreux blanc en vrac non séparable + carton non séparable + peinture non séparable	24/05/2017	CATE Laurent
LOCALISATION		RESULTAT
Mur A		Amiante non détecté
