Rapport de mission de repérage des matériaux et produits contenant de l'amiante avant réalisation de travaux

Norme NF X 46-020 V .2017

186 AV DE LA REPUBLIQUE

LOGEMENT 2

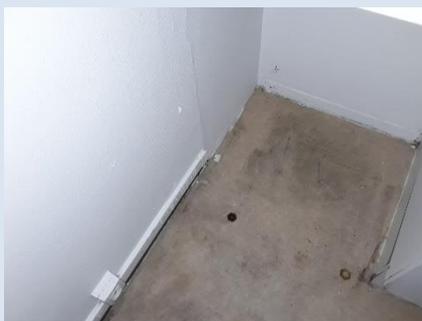
PRELEVEMENT : 29LAQ0002P001			
NOM DU CLIENT	NUMERO DU DOSSIER	PIECE OU LOCAL	
OPH77	29LAQ0002 24/09/2019	Cuisine (Rez de chaussée)	
ELEMENT	DESCRIPTIF DU LABORATOIRE	DATE DE PRELEVEMENT	NOM DE L'OPERATEUR
Revêtement souple	Peinture non séparable + matériau souple blanc	24/09/2019	RHENZOUR Abdessamad
LOCALISATION		RESULTAT	
Sol		Fr1:Amiante non détecté

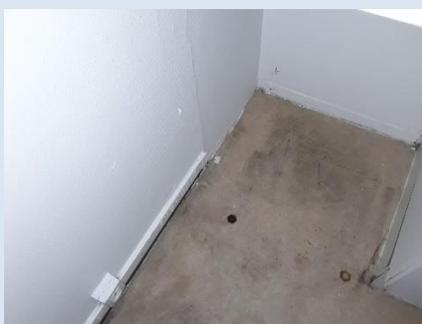
PRELEVEMENT : 29LAQ0002P001			
NOM DU CLIENT	NUMERO DU DOSSIER	PIECE OU LOCAL	
OPH77	29LAQ0002 24/09/2019	Cuisine (Rez de chaussée)	
ELEMENT	DESCRIPTIF DU LABORATOIRE	DATE DE PRELEVEMENT	NOM DE L'OPERATEUR
Revêtement souple	Revêtement souple beige	24/09/2019	RHENZOUR Abdessamad
LOCALISATION		RESULTAT	
Sol		Fr2:Amiante non détecté

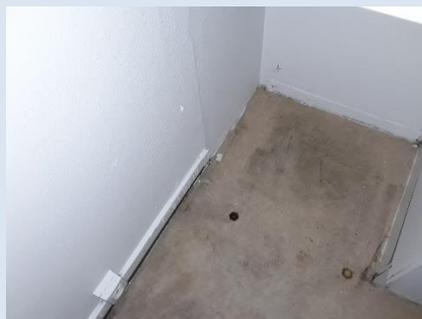
PRELEVEMENT : 29LAQ0002P001			
NOM DU CLIENT	NUMERO DU DOSSIER	PIECE OU LOCAL	
OPH77	29LAQ0002 24/09/2019	Cuisine (Rez de chaussée)	
ELEMENT	DESCRIPTIF DU LABORATOIRE	DATE DE PRELEVEMENT	NOM DE L'OPERATEUR
Revêtement souple	Colle polymère jaune avec poussières non séparable + couche plâtreuse blanche en vrac	24/09/2019	RHENZOUR Abdessamad
LOCALISATION		RESULTAT	
Sol		Fr3:Amiante non détecté

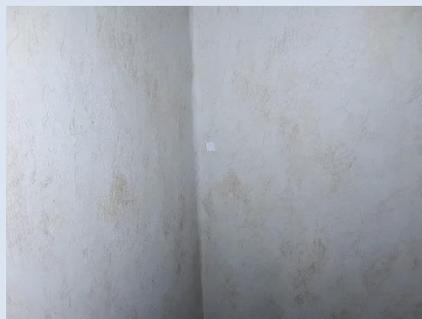
PIECE	ETAGE	ELEMENTS	DESCRIPTIF LABORATOIRE	Echantillon	REPERAGE	ETAT	RESULTAT
Chambre 1	Rez de chaussée	Enduit / Peinture plaque de plâtre	Papier peint non séparable + matériau plâtreux blanc en vrac non séparable + carton non séparable + enduit plâtreux blanc en vrac	29LAQ0002P002	Mur C	BON ETAT	Amiante détecté (Chrysotile)

PRELEVEMENT : 29LAQ0002P002			
NOM DU CLIENT	NUMERO DU DOSSIER	PIECE OU LOCAL	
OPH77	29LAQ0002 24/09/2019	Chambre 1 (Rez de chaussée)	
ELEMENT	DESCRIPTIF DU LABORATOIRE	DATE DE PRELEVEMENT	NOM DE L'OPERATEUR
Enduit / Peinture plaque de plâtre	Papier peint non séparable + matériau plâtreux blanc en vrac non séparable + carton non séparable + enduit plâtreux blanc en vrac	24/09/2019	RHENZOUR Abdessamad
LOCALISATION		RESULTAT	
Mur C		Amiante détecté (Chrysotile)

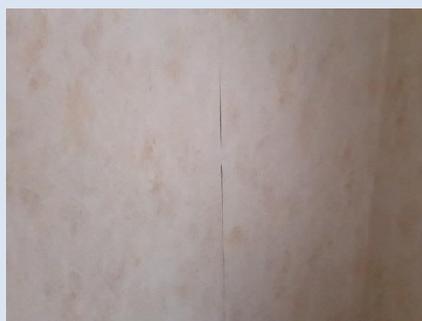
PRELEVEMENT : 29LAQ0002P003			
NOM DU CLIENT	NUMERO DU DOSSIER		PIECE OU LOCAL
OPH77	29LAQ0002 24/09/2019		Chambre 1 (Rez de chaussée)
ELEMENT	DESCRIPTIF DU LABORATOIRE	DATE DE PRELEVEMENT	NOM DE L'OPERATEUR
Enduit / Peinture béton	Peinture non séparable + enduit gris en faible quantité en vrac	24/09/2019	RHENZOUR Abdessamad
LOCALISATION		RESULTAT	
Mur D		Amiante non détecté

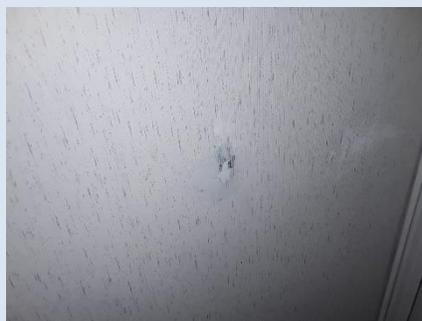
PRELEVEMENT : 29LAQ0002P004			
NOM DU CLIENT	NUMERO DU DOSSIER		PIECE OU LOCAL
OPH77	29LAQ0002 24/09/2019		Chambre 3 (Rez de chaussée)
ELEMENT	DESCRIPTIF DU LABORATOIRE	DATE DE PRELEVEMENT	NOM DE L'OPERATEUR
Enduit / Peinture béton	Papier peint non séparable + peinture non séparable + enduit plâtreux blanc en vrac	24/09/2019	RHENZOUR Abdessamad
LOCALISATION		RESULTAT	
Mur C		Amiante non détecté

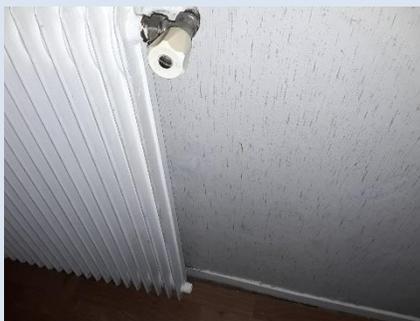
PRELEVEMENT : 29LAQ0002P005			
NOM DU CLIENT	NUMERO DU DOSSIER		PIECE OU LOCAL
OPH77	29LAQ0002 24/09/2019		Chambre 2 (Rez de chaussée)
ELEMENT	DESCRIPTIF DU LABORATOIRE	DATE DE PRELEVEMENT	NOM DE L'OPERATEUR
Enduit / Peinture béton	Papier peint non séparable + peinture non séparable + enduit plâtreux blanc en vrac	24/09/2019	RHENZOUR Abdessamad
LOCALISATION		RESULTAT	
Mur B		Amiante non détecté
