## RAPPORT DE REPERAGE DES MATERIAUX ET PRODUITS DE LA LISTE A A INTEGRER AU DOSSIER AMIANTE - PARTIES PRIVATIVES

PROGRAMME 29LAQ0101

186 AVENUE DE LA LIBERTE LGT 1

77190 DAMMARIE LES LYS

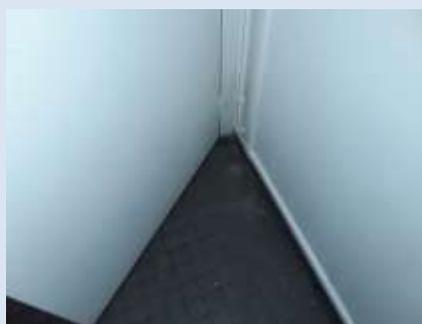
PRELEVEMENT : 29LAQ0101P001			
NOM DU CLIENT	NUMERO DU DOSSIER		PIECE OU LOCAL
OPH77	29LAQ0101 03/01/2018		Cuisine
ELEMENT	DESCRIPTIF DU LABORATOIRE	DATE DE PRELEVEMENT	NOM DE L'OPERATEUR
Carrelage	Colle grise + matériau compact gris hétérogène non séparable + couche plâtrée blanche non séparable + carrelage	03/01/2018	ZINEBI Mustapha
LOCALISATION		RESULTAT	
Sol		Amiante non détecté

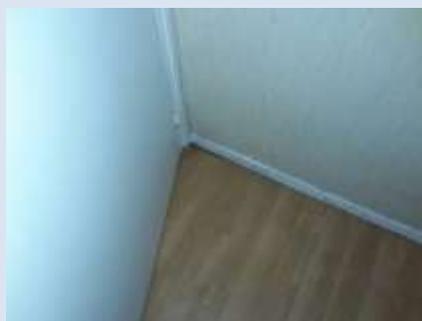
PRELEVEMENT : 29LAQ0101P002			
NOM DU CLIENT	NUMERO DU DOSSIER		PIECE OU LOCAL
OPH77	29LAQ0101 03/01/2018		Chambre 1
ELEMENT	DESCRIPTIF DU LABORATOIRE	DATE DE PRELEVEMENT	NOM DE L'OPERATEUR
Revêtement de sols	Revêtement souple beige	03/01/2018	ZINEBI Mustapha
LOCALISATION		RESULTAT	
Sol		Fr1:Amiante non détecté

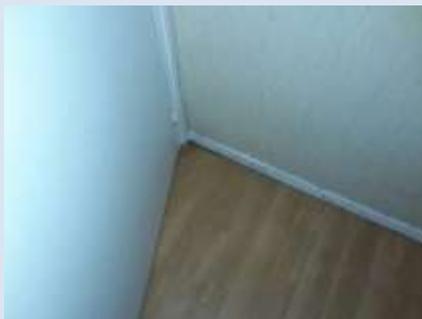
PRELEVEMENT : 29LAQ0101P002			
NOM DU CLIENT	NUMERO DU DOSSIER	PIECE OU LOCAL	
OPH77	29LAQ0101 03/01/2018	Chambre 1	
ELEMENT	DESCRIPTIF DU LABORATOIRE	DATE DE PRELEVEMENT	NOM DE L'OPERATEUR
Revêtement de sols	Colle polymère jaune non séparable + dalle dure cassante noire + colle bitumineuse noire non séparable	03/01/2018	ZINEBI Mustapha
LOCALISATION		RESULTAT	
Sol		Fr2:Amiante détecté (Chrysotile)

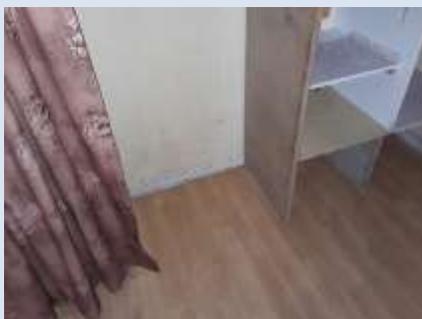
PRELEVEMENT : 29LAQ0101P003			
NOM DU CLIENT	NUMERO DU DOSSIER	PIECE OU LOCAL	
OPH77	29LAQ0101 03/01/2018	Chambre 2	
ELEMENT	DESCRIPTIF DU LABORATOIRE	DATE DE PRELEVEMENT	NOM DE L'OPERATEUR
Enduit / Peinture plaque de plâtre	Enduit plâtreux blanc en vrac + peinture non séparable + carton non séparable	03/01/2018	ZINEBI Mustapha
LOCALISATION		RESULTAT	
Mur A		Amiante non détecté

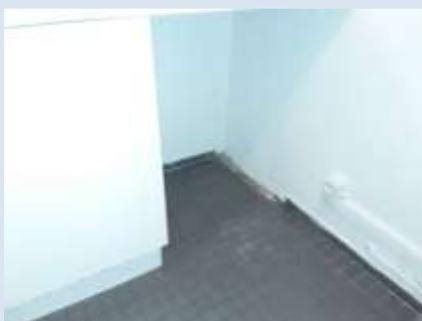
**PRELEVEMENT : 29LAQ0101P004**

NOM DU CLIENT	NUMERO DU DOSSIER	PIECE OU LOCAL	
OPH77	29LAQ0101 03/01/2018	Cuisine	
ELEMENT	DESCRIPTIF DU LABORATOIRE	DATE DE PRELEVEMENT	NOM DE L'OPERATEUR
Enduit / Peinture béton	Enduit gris en vrac + peintures multiples non séparable	03/01/2018	ZINEBI Mustapha
LOCALISATION		RESULTAT	
Mur C		Amiante non détecté

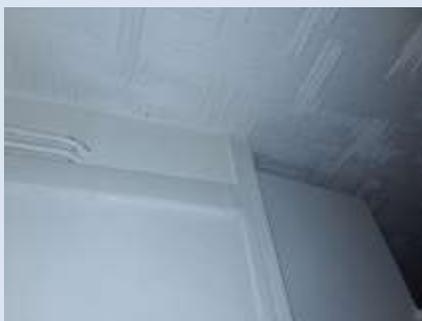
**PRELEVEMENT : 29LAQ0101P005**

NOM DU CLIENT	NUMERO DU DOSSIER	PIECE OU LOCAL	
OPH77	29LAQ0101 03/01/2018	Entrée	
ELEMENT	DESCRIPTIF DU LABORATOIRE	DATE DE PRELEVEMENT	NOM DE L'OPERATEUR
Dalle de polystyrènes	Polystyrène expansé (billes) + peinture non séparable	03/01/2018	ZINEBI Mustapha
LOCALISATION		RESULTAT	
Plafond		Amiante non détecté

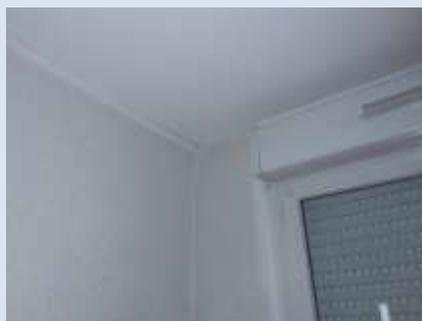
**PRELEVEMENT : 29LAQ0101P006**

NOM DU CLIENT	NUMERO DU DOSSIER	PIECE OU LOCAL	
OPH77	29LAQ0101 03/01/2018	Séjour	
ELEMENT	DESCRIPTIF DU LABORATOIRE	DATE DE PRELEVEMENT	NOM DE L'OPERATEUR
Enduit / Peinture béton	Enduit plâtreux blanc en vrac + peinture non séparable + matériau gris en faible quantité en vrac non séparable	03/01/2018	ZINEBI Mustapha
LOCALISATION		RESULTAT	
Plafond		Amiante non détecté
