Rapport de repérage des matériaux et produits contenant de l'amiante avant réalisation de travaux dans un immeuble bâti

186 Avenue de la Liberté - Logement 2 - ESC AQ - R+2
77190 DAMMARIE LES LYS

Référence du dossier : Diffus OPH77

29LAQ0202 04/03/2020 - 06:27

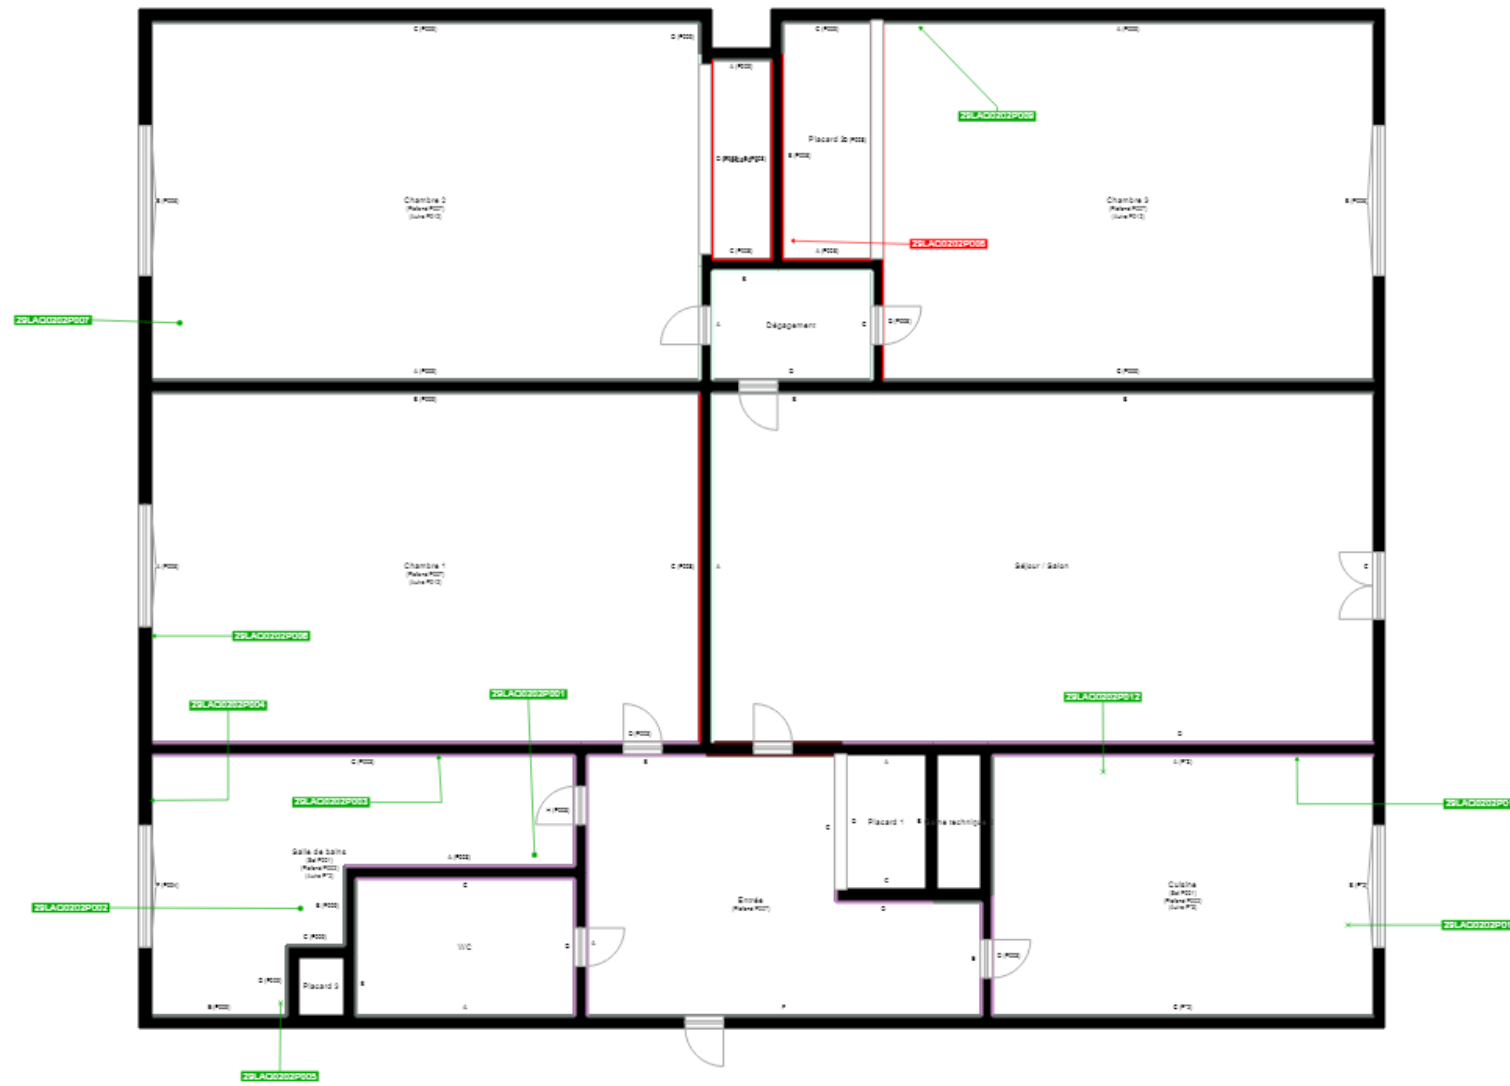
PLANCHE DE REPERAGE

Pièce et Etage	Ouvrage ou composant de la construction	Localisation	Partie d'ouvrage ou de composant à inspecter ou à sonder	Identification	Justification
Placard 3 - R+2	Autres	Mur B	Enduit / Peinture plaque de plâtre	P008	RESULTAT ANALYSE
Chambre 1 - R+2	Autres	Mur C	Enduit / Peinture plaque de plâtre	P008	ZPSO
Chambre 3 - R+2	Autres	Mur D	Enduit / Peinture plaque de plâtre	P008	ZPSO
Placard 2 - R+2	Autres	Mur B, Mur C, Mur D	Enduit / Peinture plaque de plâtre	P008	ZPSO
Placard 3 - R+2	Autres	Mur A, Mur D	Enduit / Peinture plaque de plâtre	P008	ZPSO
