Rapport de mission de repérage des matériaux et produits contenant de l'amiante avant réalisation de travaux

198 AVENUE DE LA LIBERTE

LOGEMENT 2

77190 DAMMARIE LES LYS

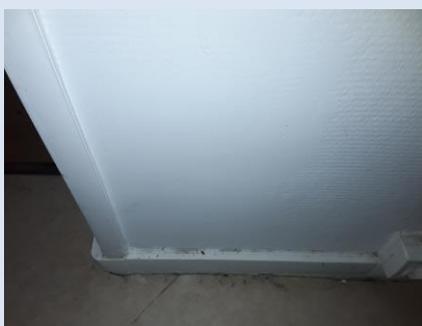
PRELEVEMENT : 29LAR0002P001			
NOM DU CLIENT	NUMERO DU DOSSIER		PIECE OU LOCAL
OPH77	29LAR0002 29/04/2019		Cuisine (RC)
ELEMENT	DESCRIPTIF DU LABORATOIRE	DATE DE PRELEVEMENT	NOM DE L'OPERATEUR
Enduit béton	Peintures multiples en vrac avec fibres non séparable + enduit beige en vrac + matériau gris en vrac non séparable	29/04/2019	FRANCHINARD Ronald
LOCALISATION		RESULTAT	
Mur F		Amiante non détecté

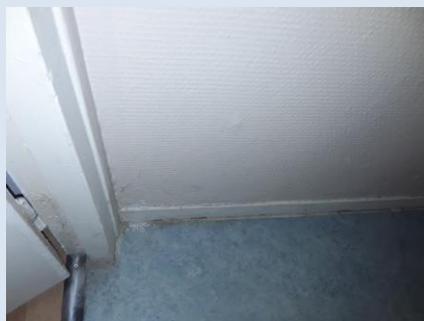
PRELEVEMENT : 29LAR0002P003			
NOM DU CLIENT	NUMERO DU DOSSIER		PIECE OU LOCAL
OPH77	29LAR0002 29/04/2019		WC (RC)
ELEMENT	DESCRIPTIF DU LABORATOIRE	DATE DE PRELEVEMENT	NOM DE L'OPERATEUR
Enduit béton	Peinture en vrac avec fibres non séparable + enduit gris en vrac hétérogène	29/04/2019	FRANCHINARD Ronald
LOCALISATION		RESULTAT	
Mur A		Amiante non détecté

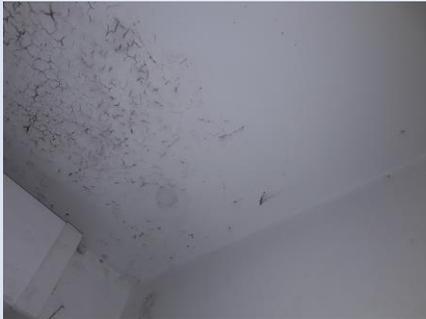
PRELEVEMENT : 29LAR0002P008			
NOM DU CLIENT	NUMERO DU DOSSIER		PIECE OU LOCAL
OPH77	29LAR0002 29/04/2019		Salle de bains (RC)
ELEMENT	DESCRIPTIF DU LABORATOIRE	DATE DE PRELEVEMENT	NOM DE L'OPERATEUR
Enduit béton	Peintures multiples en vrac non séparable + enduit beige en vrac	29/04/2019	FRANCHINARD Ronald
LOCALISATION		RESULTAT	
Plafond		Amiante non détecté	
EMPLACEMENT

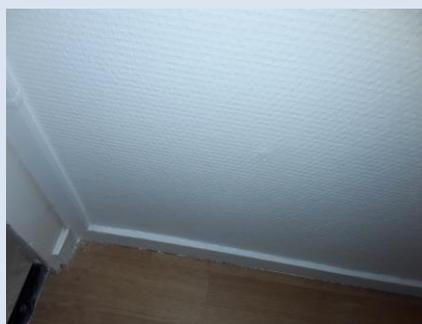
PRELEVEMENT : 29LAR0002P009			
NOM DU CLIENT	NUMERO DU DOSSIER		PIECE OU LOCAL
OPH77	29LAR0002 29/04/2019		Dégagement (RC)
ELEMENT	DESCRIPTIF DU LABORATOIRE	DATE DE PRELEVEMENT	NOM DE L'OPERATEUR
Enduit plaque de plâtre	Peinture en vrac avec fibres non séparable + enduit beige en vrac	29/04/2019	FRANCHINARD Ronald
LOCALISATION		RESULTAT	
Mur B		Amiante non détecté

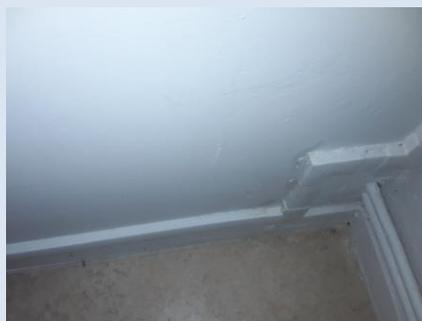
PRELEVEMENT : 29LAR0002P010			
NOM DU CLIENT	NUMERO DU DOSSIER		PIECE OU LOCAL
OPH77	29LAR0002 29/04/2019		Chambre 1 (RC)
ELEMENT	DESCRIPTIF DU LABORATOIRE	DATE DE PRELEVEMENT	NOM DE L'OPERATEUR
Enduit béton	Peinture en vrac non séparable + enduit gris en vrac	29/04/2019	FRANCHINARD Ronald
LOCALISATION		RESULTAT	
Mur A		Amiante non détecté

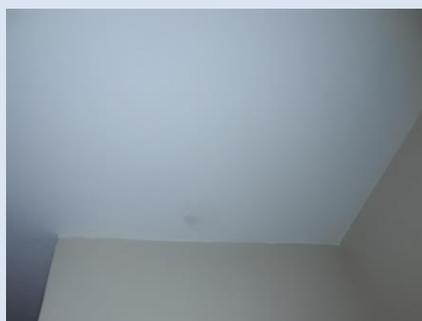
PIECE	ETAGE	ELEMENTS	DESCRIPTIF LABORATOIRE	REPERAGE	Echantillon	METHODE	ETAT	RESULTAT
Chambre 2	Rez de chaussée	Enduit béton	Peintures multiples en vrac non séparable + enduit plâtreux blanc en vrac	Plafond	29LAR0002P011	RESULTAT ANALYSE	BON ETAT	Amiante détecté (Chrysotile)
Chambre 1	Rez de chaussée	Enduit béton	Peintures multiples en vrac non séparable + enduit plâtreux blanc en vrac	Plafond	29LAR0002P011	ZPSO	BON ETAT	Amiante détecté (Chrysotile)
Dégagement	Rez de chaussée	Enduit béton	Peintures multiples en vrac non séparable + enduit plâtreux blanc en vrac	Plafond	29LAR0002P011	ZPSO	BON ETAT	Amiante détecté (Chrysotile)
Entrée	Rez de chaussée	Enduit béton	Peintures multiples en vrac non séparable + enduit plâtreux blanc en vrac	Plafond	29LAR0002P011	ZPSO	BON ETAT	Amiante détecté (Chrysotile)
Placard 1	Rez de chaussée	Enduit béton	Peintures multiples en vrac non séparable + enduit plâtreux blanc en vrac	Plafond	29LAR0002P011	ZPSO	BON ETAT	Amiante détecté (Chrysotile)

PRELEVEMENT : 29LAR0002P011			
NOM DU CLIENT	NUMERO DU DOSSIER	PIECE OU LOCAL	
OPH77	29LAR0002 29/04/2019	Chambre 2 (RC)	
ELEMENT	DESCRIPTIF DU LABORATOIRE	DATE DE PRELEVEMENT	NOM DE L'OPERATEUR
Enduit béton	Peintures multiples en vrac non séparable + enduit plâtreux blanc en vrac	29/04/2019	FRANCHINARD Ronald
LOCALISATION		RESULTAT	
Plafond		Amiante détecté (Chrysotile)

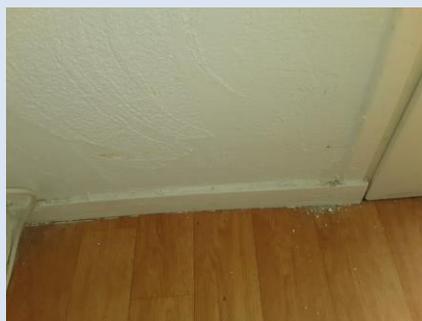
NOM DU CLIENT	NUMERO DU DOSSIER	PIECE OU LOCAL	
OPH77	29LAR0002 29/04/2019	Séjour / Salon (RC)	
ELEMENT	DESCRIPTIF DU LABORATOIRE	DATE DE PRELEVEMENT	NOM DE L'OPERATEUR
Enduit béton	Peintures multiples en vrac avec fibres non séparable + enduit gris en vrac	29/04/2019	FRANCHINARD Ronald
LOCALISATION		RESULTAT	
Mur C		Amiante non détecté
