## Rapport de mission de repérage des matériaux et produits contenant de l'amiante avant réalisation de travaux

176 ALLEE DE LA JUSTICE LOGEMENT 2

RAPPORT N° :	29LAF0002	Laboratoire d'Analyses :	ITGA
Repérage réalisé le :	08/09/2017	Adresse laboratoire :	3 RUE ARMAND HERPIN LACROIX - CS 46537 35065 RENNES CEDEX
Accompagnateur :		Numéro d'accréditation :	1-5967
Par :	Mickaël JULIEN	Organisme d'assurance professionnelle :	ALLIANZ
N° certificat :	CPDI 4129	Adresse assurance :	Direction Opérations Entreprises 5C Esplanade Charles de Gaulle 33081 BORDEAUX CEDEX
Date d'obtention :	01/01/2017	N° de contrat d'assurance :	55897385
Organisme certificateur	I.CERT Parc Edonia - Bâtiment G - Rue de la Terre Victoria - 35760 SAINT-GREGOIRE	Date de validité :	31/12/2017

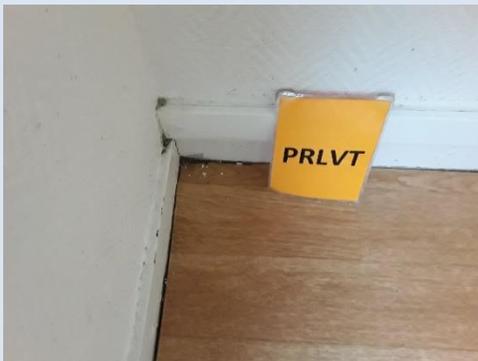
PRELEVEMENT : 29LAF0002P001		
NOM DU CLIENT	NUMERO DU DOSSIER	PIECE OU LOCAL
OPH77	29LAF0002 08/09/2017	Séjour
MATERIAU	DATE DE PRELEVEMENT	NOM DE L'OPERATEUR
Matériau gris en faible quantité en vrac hétérogène non séparable + enduit plâtreux blanc en faible quantité en vrac non séparable + papier non séparable + toile fibreuse blanche non séparable + peintures multiples non séparable	08/09/2017	JULIEN Mickaël
LOCALISATION		RESULTAT
Mur B		Amiante non détecté
EMPLACEMENT

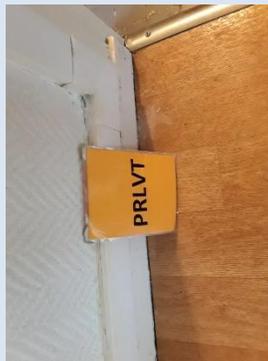
PRELEVEMENT : 29LAF0002P002		
NOM DU CLIENT	NUMERO DU DOSSIER	PIECE OU LOCAL
OPH77	29LAF0002 08/09/2017	Séjour
MATERIAU	DATE DE PRELEVEMENT	NOM DE L'OPERATEUR
Enduit plâtreux blanc en vrac + carton non séparable + toile fibreuse blanche non séparable + peinture non séparable	08/09/2017	JULIEN Mickaël
LOCALISATION	RESULTAT	
Mur C	Amiante non détecté

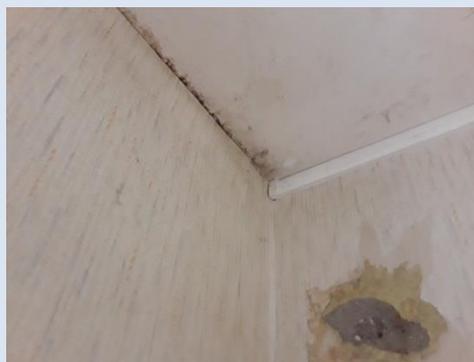
PRELEVEMENT : 29LAF0002P003		
NOM DU CLIENT	NUMERO DU DOSSIER	PIECE OU LOCAL
OPH77	29LAF0002 08/09/2017	Chambre 2
MATERIAU	DATE DE PRELEVEMENT	NOM DE L'OPERATEUR
Enduit plâtreux blanc en vrac non séparable + peinture non séparable	08/09/2017	JULIEN Mickaël
LOCALISATION	RESULTAT	
Plafond	Amiante non détecté

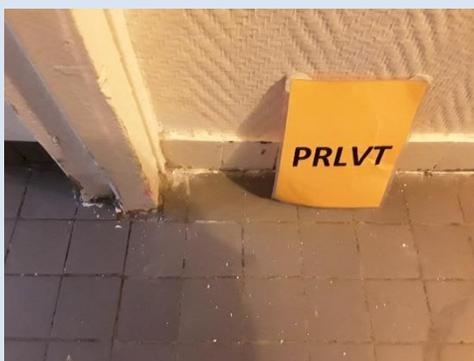
PRELEVEMENT : 29LAF0002P004		
NOM DU CLIENT	NUMERO DU DOSSIER	PIECE OU LOCAL
OPH77	29LAF0002 08/09/2017	Entrée
MATERIAU	DATE DE PRELEVEMENT	NOM DE L'OPERATEUR
Enduit gris en vrac + toile fibreuse blanche non séparable + peinture non séparable	08/09/2017	JULIEN Mickaël
LOCALISATION	RESULTAT	
Mur B	Amiante non détecté

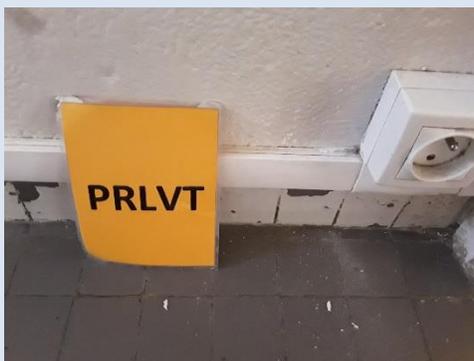
PRELEVEMENT : 29LAF0002P005		
NOM DU CLIENT	NUMERO DU DOSSIER	PIECE OU LOCAL
OPH77	29LAF0002 08/09/2017	Salle de bains
MATERIAU	DATE DE PRELEVEMENT	NOM DE L'OPERATEUR
Enduit compact gris hétérogène + peintures multiples	08/09/2017	JULIEN Mickaël
LOCALISATION	RESULTAT	
Mur E	Amiante non détecté

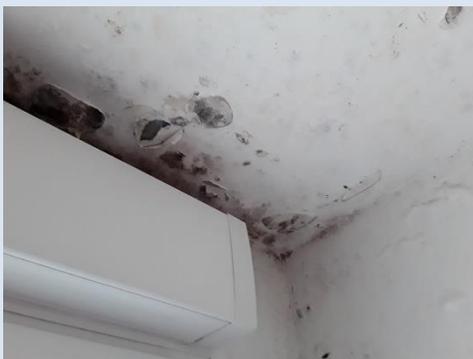
PRELEVEMENT : 29LAF0002P006		
NOM DU CLIENT	NUMERO DU DOSSIER	PIECE OU LOCAL
OPH77	29LAF0002 08/09/2017	Salle de bains
MATERIAU	DATE DE PRELEVEMENT	NOM DE L'OPERATEUR
Matériau gris en faible quantité non séparable + enduit plâtreux blanc en vrac non séparable + papier non séparable + peintures multiples non séparable	08/09/2017	JULIEN Mickaël
LOCALISATION	RESULTAT	
Plafond	Amiante non détecté

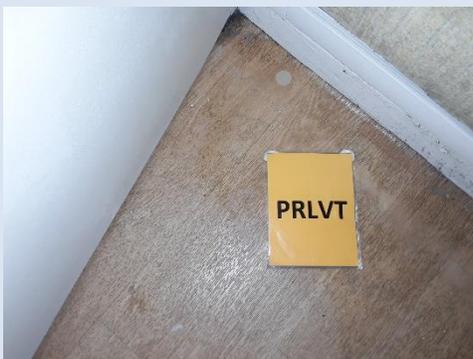
PRELEVEMENT : 29LAF0002P007		
NOM DU CLIENT	NUMERO DU DOSSIER	PIECE OU LOCAL
OPH77	29LAF0002 08/09/2017	Chambre 1
MATERIAU	DATE DE PRELEVEMENT	NOM DE L'OPERATEUR
Revêtement souple beige + colle polymère jaune non séparable + ragréage gris + sous couche de ragréage blanche non séparable	08/09/2017	JULIEN Mickaël
LOCALISATION	RESULTAT	
Sol	Amiante non détecté

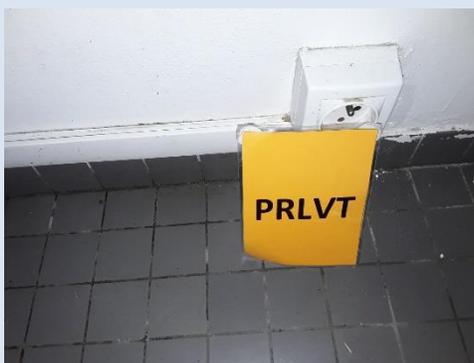
PRELEVEMENT : 29LAF0002P008		
NOM DU CLIENT	NUMERO DU DOSSIER	PIECE OU LOCAL
OPH77	29LAF0002 08/09/2017	Cuisine
MATERIAU	DATE DE PRELEVEMENT	NOM DE L'OPERATEUR
Matériau gris en faible quantité en vrac non séparable + enduit beige en vrac non séparable + peinture non séparable	08/09/2017	JULIEN Mickaël
LOCALISATION		RESULTAT
Mur A		Amiante non détecté

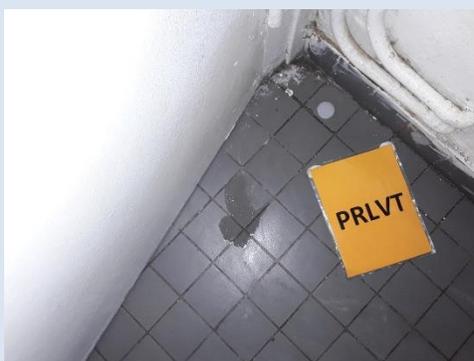
PRELEVEMENT : 29LAF0002P009		
NOM DU CLIENT	NUMERO DU DOSSIER	PIECE OU LOCAL
OPH77	29LAF0002 08/09/2017	Cuisine
MATERIAU	DATE DE PRELEVEMENT	NOM DE L'OPERATEUR
Colle grise non séparable + matériau compact gris hétérogène + carrelage	08/09/2017	JULIEN Mickaël
LOCALISATION		RESULTAT
Sol		Amiante non détecté

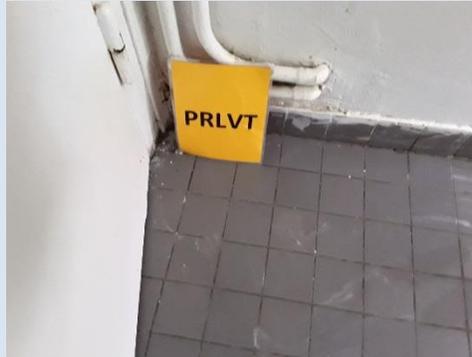
PRELEVEMENT : 29LAF0002P010		
<b>NOM DU CLIENT</b>	<b>NUMERO DU DOSSIER</b>	<b>PIECE OU LOCAL</b>
OPH77	29LAF0002 08/09/2017	Cuisine
<b>MATERIAU</b>	<b>DATE DE PRELEVEMENT</b>	<b>NOM DE L'OPERATEUR</b>
Colle grise + carrelage	08/09/2017	JULIEN Mickaël
<b>LOCALISATION</b>		<b>RESULTAT</b>
Mur A		Amiante non détecté
EMPLACEMENT
