Rapport de Repérage Amiante Avant réalisation de travaux dans un immeuble bâti

Numéro de dossier : M5125889
Date d'intervention : 15/04/2021

29LAB0101
98 Allée de la Justice
77190 Dammarie-les-Lys

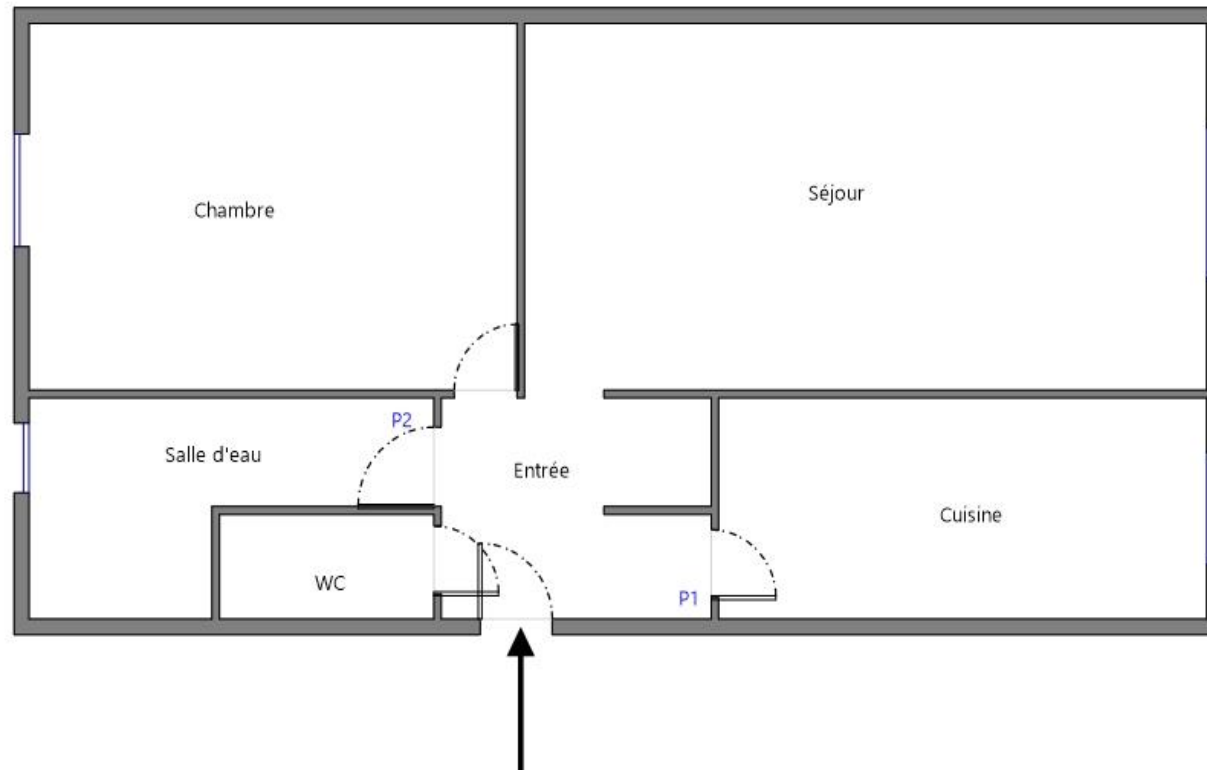
Planche de repérage des matériaux et produits amiantés
Affaire	M5125889
Opération	Maxime ROMEUF
Site	29LAB0101
	98 Allée de la Justice
	77190 Dammarie-les-Lys
Date de réalisation	27/04/2021
Matériaux et produits contenant de l'amiante	
	Surface amianté
	Linéaire / paroi amianté (type 1)
	Linéaire / paroi amianté (type 2)
	Conduit amianté
Sondages destructifs / Prélèvements	
	Px Prélèvement Positif
	Px Prélèvement négatif
	Sondage destructif
Types de murs	
	Mur Porteur
	Mur Cloison (type 1)
	Mur Cloison (type 2)
	Gaine technique
Éléments ou pièces non visités	
	Local non visitée
	Élément non visité

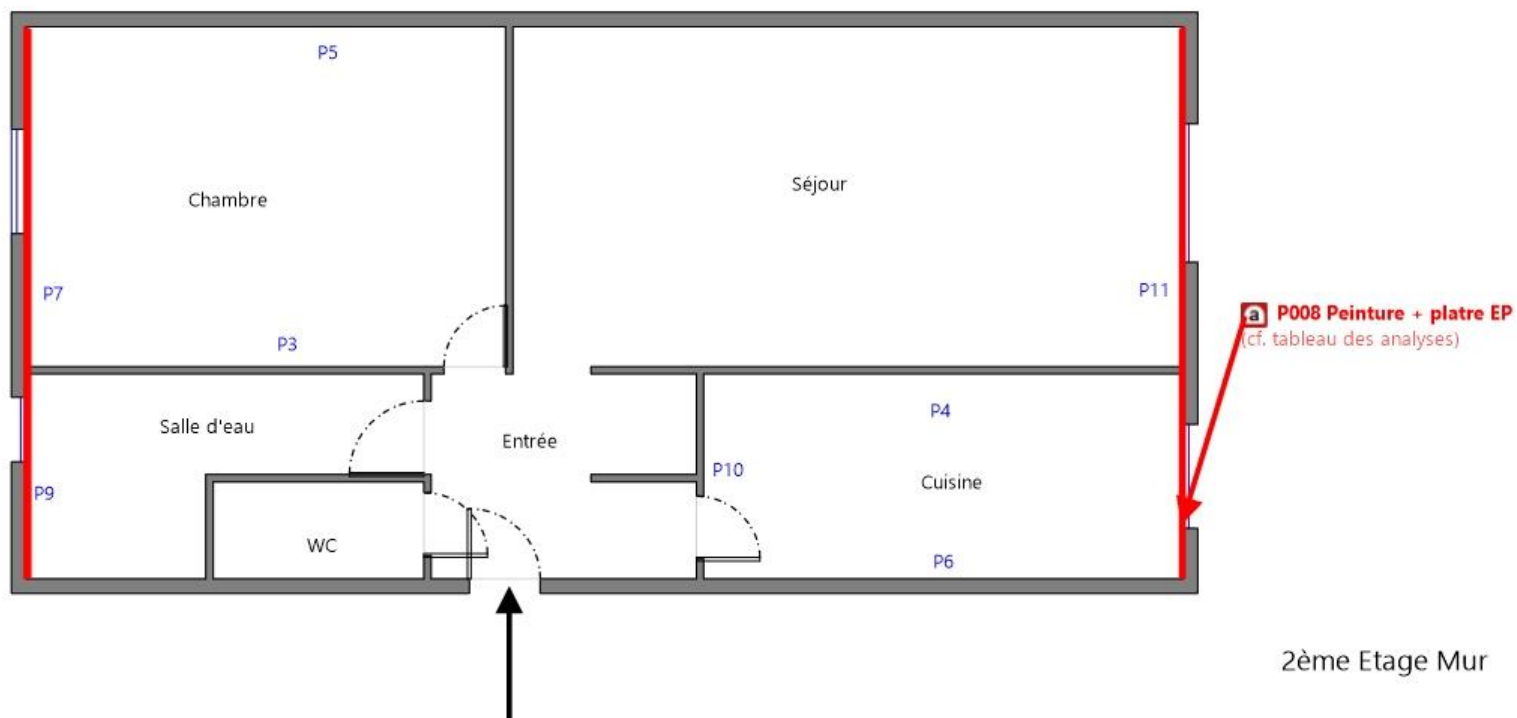
2ème Etage Sol

Planche de repérage des matériaux et produits amiantés
Affaire	M5125889
Opération	Maxime ROMEUF
Site	29LAB0101
	98 Allée de la Justice
	77190 Dammarie-les-Lys
Date de réalisation	27/04/2021
Matériaux et produits contenant de l'amiante	
	Surface amianté
	Linéaire / paroi amianté (type 1)
	Linéaire / paroi amianté (type 2)
	Conduit amianté
Sondages destructifs / Prélèvements	
	Px Prélèvement Positif
	Px Prélèvement négatif
	S Sondage destructif
Types de murs	
	Mur Porteur
	Mur Cloison (type 1)
	Mur Cloison (type 2)
	Gaine technique
Éléments ou pièces non visités	
	Local non visitée
	Élément non visité
