Rapport de mission de repérage des matériaux et produits contenant de l'amiante avant réalisation de travaux

176 AVENUE DE LA LIBERTE

77190 DAMMARIE LES LYS

RAPPORT N° :	29LAP0401	Laboratoire d'Analyses :	ITGA
Repérage réalisé le :	10/08/2018	Adresse laboratoire :	3 RUE ARMAND HERPIN LACROIX - CS 46537 35065 RENNES CEDEX
Accompagnateur :		Numéro d'accréditation :	1-5967
Par :	Alain LEITE LOPES	Organisme d'assurance professionnelle :	AXA France
N° certificat :	CPDI4715	Adresse assurance :	313 Terrasses de l'Arche 92727 NANTERRE CEDEX
Date d'obtention :	17/01/2018	N° de contrat d'assurance :	10063271004
Organisme certificateur	I.Cert Parc EDONIA - Bâtiment G - Rue de la Terre Victoria - 35760 Saint-Grégoire	Date de validité :	31/12/2018

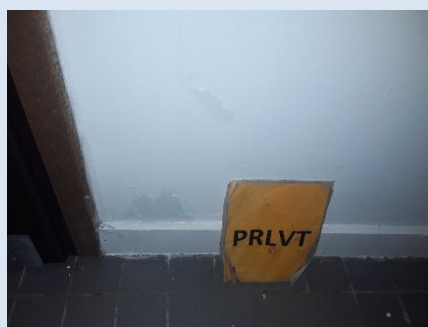
PRELEVEMENT : 29LAP0401P001			
NOM DU CLIENT	NUMERO DU DOSSIER		PIECE OU LOCAL
OPH77	29LAP0401 10/08/2018		Entrée
ELEMENT	DESCRIPTIF DU LABORATOIRE	DATE DE PRELEVEMENT	NOM DE L'OPERATEUR
Béton	Matériau plâtreux blanc en vrac non séparable + peinture non séparable + matériau gris en faible quantité en vrac hétérogène	10/08/2018	LEITE LOPES Alain
LOCALISATION		RESULTAT	
Mur F		Amiante non détecté

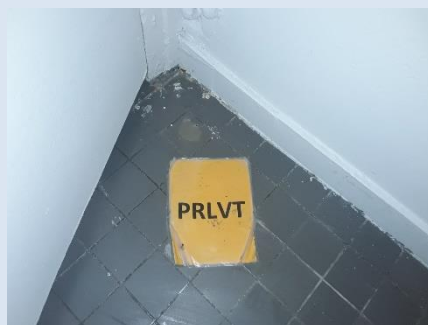
PRELEVEMENT : 29LAP0401P002			
NOM DU CLIENT	NUMERO DU DOSSIER		PIECE OU LOCAL
OPH77	29LAP0401 10/08/2018		Cuisine
ELEMENT	DESCRIPTIF DU LABORATOIRE	DATE DE PRELEVEMENT	NOM DE L'OPERATEUR
Carrelage	Colle grise non séparable + matériau compact gris hétérogène + carrelage	10/08/2018	LEITE LOPES Alain
LOCALISATION		RESULTAT	
Sol		Amiante non détecté

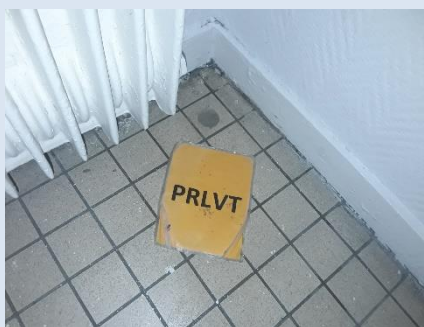
PRELEVEMENT : 29LAP0401P003

NOM DU CLIENT	NUMERO DU DOSSIER	PIECE OU LOCAL	
OPH77	29LAP0401 10/08/2018	Séjour	
ELEMENT	DESCRIPTIF DU LABORATOIRE	DATE DE PRELEVEMENT	NOM DE L'OPERATEUR
Carrelage	Colle grise + matériau gris hétérogène non séparable + carrelage	10/08/2018	LEITE LOPES Alain
LOCALISATION		RESULTAT	
Sol		Amiante non détecté

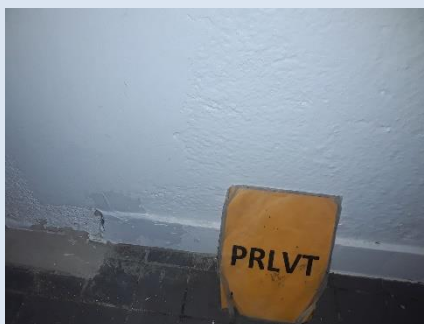
PRELEVEMENT : 29LAP0401P004

NOM DU CLIENT	NUMERO DU DOSSIER	PIECE OU LOCAL	
OPH77	29LAP0401 10/08/2018	Cuisine	
ELEMENT	DESCRIPTIF DU LABORATOIRE	DATE DE PRELEVEMENT	NOM DE L'OPERATEUR
Plinthes	Colle grise + carrelage gris + peintures multiples non séparable	10/08/2018	LEITE LOPES Alain
LOCALISATION		RESULTAT	
Mur C		Amiante non détecté
