Rapport de Repérage Amiante Avant réalisation de travaux dans un immeuble bâti

Numéro de dossier : 1303084
Date d'intervention : 05/02/2021

138 Avenue de la Liberté (29LAO0001)
77190 Dammarie les Lys

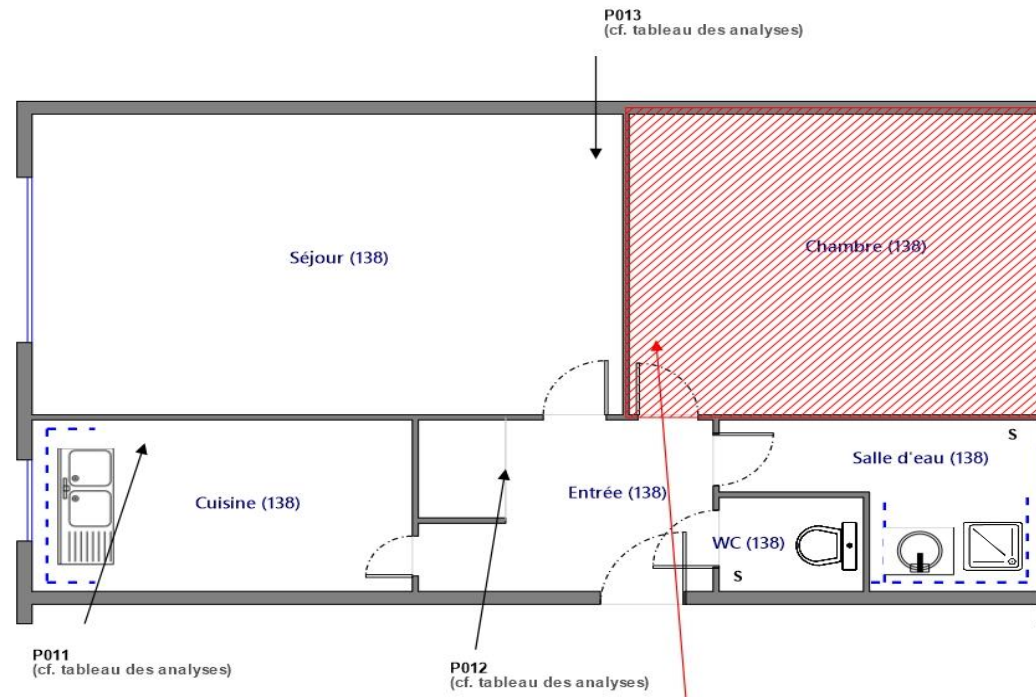
a P014 Matériau de type peinture (blanc) ; matériau semi-dur de type dalle de sol (bitumineux) (noir Score EP)
(cf. tableau des analyses)

sol
