Rapport de mission de repérage des matériaux et produits contenant de l'amiante avant réalisation de travaux

Norme NF X 46-020 V .2017

162 Allée de la Justice - Logement 2 - ESC AE - RC

RAPPORT N° :	29LAE0002	Laboratoire d'Analyses :	ITGA
Repérage réalisé le :	07/01/2020	Adresse laboratoire :	3 RUE ARMAND HERPIN LACROIX - CS 46537 35065 RENNES CEDEX
Accompagnateur :		Numéro d'accréditation :	1-5967
Par :	Abdessamad RHENZOUR	Organisme d'assurance professionnelle :	AXA France
N° certificat :	DTI3342	Adresse assurance :	313 Terrasses de l'Arche 92727 NANTERRE CEDEX
Date d'obtention :	23/11/2017	N° de contrat d'assurance :	10158549604
Organisme certificateur	DEKRA 5 avenue Garlande - 92220 BAGNEUX	Date de validité :	31/12/2019

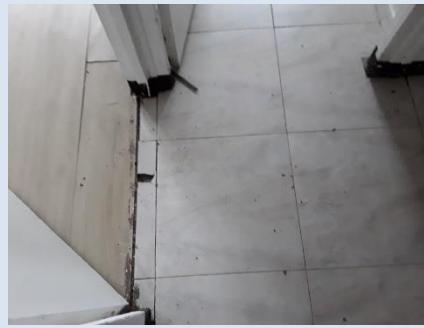
PRELEVEMENT : 29LAE0002P001					
NOM DU CLIENT	NUMERO DU DOSSIER	PIECE OU LOCAL			
HABITAT 77-OHP DE SEINE ET MARNE	29LAE0002 07/01/2020	Entrée (RC)			
ELEMENT	DESCRIPTIF DU LABORATOIRE	DATE DE PRELEVEMENT	NOM DE L'OPERATEUR		
Carrelage	Carrelage	07/01/2020	RHENZOUR Abdessamad		
LOCALISATION			RESULTAT		
Sol			Fr1:Amiante non détecté		
EMPLACEMENT

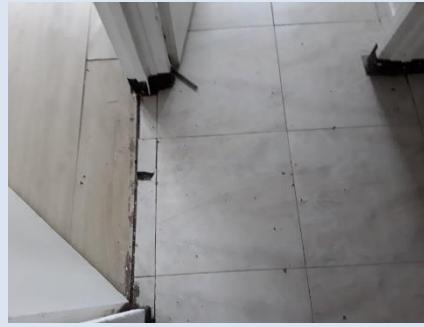
PRELEVEMENT : 29LAE0002P001					
NOM DU CLIENT	NUMERO DU DOSSIER	PIECE OU LOCAL			
HABITAT 77-OHP DE SEINE ET MARNE	29LAE0002 07/01/2020	Entrée (RC)			
ELEMENT	DESCRIPTIF DU LABORATOIRE	DATE DE PRELEVEMENT	NOM DE L'OPERATEUR		
Carrelage	Colle grise	07/01/2020	RHENZOUR Abdessamad		
LOCALISATION			RESULTAT		
Sol			Fr2:Amiante non détecté		
EMPLACEMENT

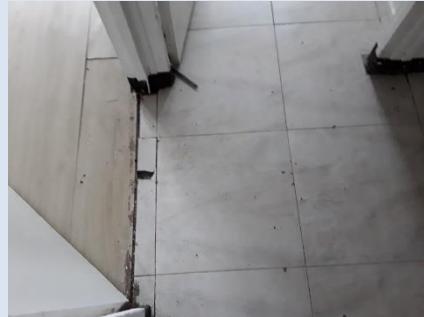
PRELEVEMENT : 29LAE0002P001

NOM DU CLIENT	NUMERO DU DOSSIER	PIECE OU LOCAL	
HABITAT 77-OHP DE SEINE ET MARNE	29LAE0002 07/01/2020	Entrée (RC)	
ELEMENT	DESCRIPTIF DU LABORATOIRE	DATE DE PRELEVEMENT	NOM DE L'OPERATEUR
Carrelage	Joint cassant gris + matériau gris avec poussières non séparable	07/01/2020	RHENZOUR Abdessamad
LOCALISATION			RESULTAT
Sol			Fr3:Amiante non détecté
EMPLACEMENT

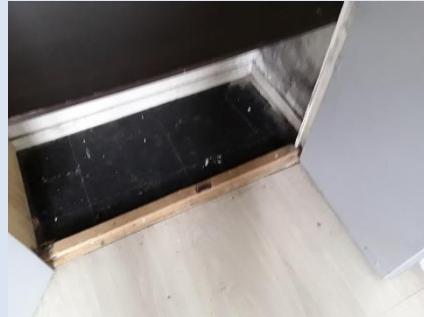
PRELEVEMENT : 29LAE0002P002

PIECE	ETAGE	ELEMENTS	DESCRIPTIF LABORATOIRE	Echantillon	REPERAGE	ETAT	RESULTAT
Placard 3	RC	Dalle de sol	Dalle dure cassante noire + peinture en faible quantité avec poussières	29LAE0002P002	Sol	DEGRADATION PARTIELLE	Fr1:Amiante détecté (Chrysotile)

NOM DU CLIENT	NUMERO DU DOSSIER	PIECE OU LOCAL	
HABITAT 77-OHP DE SEINE ET MARNE	29LAE0002 07/01/2020	Placard 3 (RC)	
ELEMENT	DESCRIPTIF DU LABORATOIRE	DATE DE PRELEVEMENT	NOM DE L'OPERATEUR
Dalle de sol	Dalle dure cassante noire + peinture en faible quantité avec poussières	07/01/2020	RHENZOUR Abdessamad
LOCALISATION			RESULTAT
Sol			Fr1:Amiante détecté (Chrysotile)
EMPLACEMENT

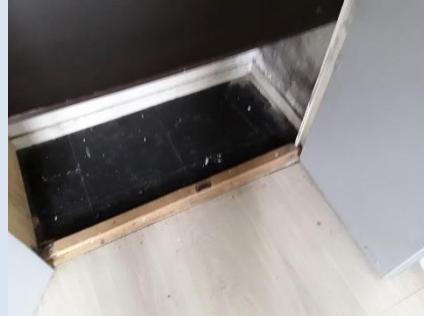
PRELEVEMENT : 29LAE0002P002

PIECE	ETAGE	ELEMENTS	DESCRIPTIF LABORATOIRE	Echantillon	REPERAGE	ETAT	RESULTAT
Placard 3	RC	Dalle de sol	Colle bitumineuse noire	29LAE0002P002	Sol	DEGRADATION PARTIELLE	Fr2:Amiante détecté (Chrysotile)
Chambre 2	RC	Enduit / Peinture plaque de plâtre	Peintures multiples + papier non séparable + enduit plâtreux blanc non séparable + carton non séparable + matériau plâtreux blanc en vrac non séparable	29LAE0002P006	Mur A	DEGRADATION PARTIELLE	Amiante détecté (Chrysotile)

NOM DU CLIENT	NUMERO DU DOSSIER	PIECE OU LOCAL			
HABITAT 77-OHP DE SEINE ET MARNE	29LAE0002 07/01/2020	Placard 3 (RC)			
ELEMENT	DESCRIPTIF DU LABORATOIRE	DATE DE PRELEVEMENT	NOM DE L'OPERATEUR		
Dalle de sol	Colle bitumineuse noire	07/01/2020	RHENZOUR Abdessamad		
LOCALISATION		RESULTAT			
Sol		Fr2:Amiante détecté (Chrysotile)			
EMPLACEMENT

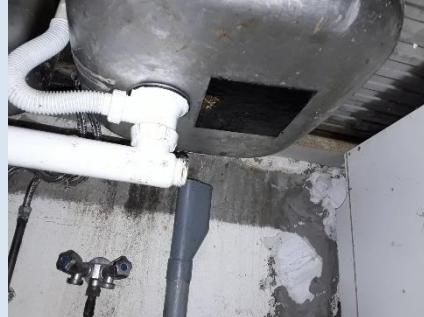
PRELEVEMENT : 29LAE0002P003

NOM DU CLIENT	NUMERO DU DOSSIER	PIECE OU LOCAL			
HABITAT 77-OHP DE SEINE ET MARNE	29LAE0002 07/01/2020	Cuisine (RC)			
ELEMENT	DESCRIPTIF DU LABORATOIRE	DATE DE PRELEVEMENT	NOM DE L'OPERATEUR		
Tampon bitumineux	Matériau bitumineux noir	07/01/2020	RHENZOUR Abdessamad		
LOCALISATION		RESULTAT			
Sous évier		Amiante non détecté			
EMPLACEMENT

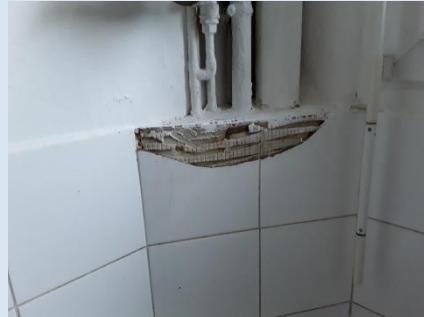
PRELEVEMENT : 29LAE0002P004

NOM DU CLIENT	NUMERO DU DOSSIER	PIECE OU LOCAL	
HABITAT 77-OHP DE SEINE ET MARNE	29LAE0002 07/01/2020	Cuisine (RC)	
ELEMENT	DESCRIPTIF DU LABORATOIRE	DATE DE PRELEVEMENT	NOM DE L'OPERATEUR
Colle faïence	Peinture non séparable + colle grise avec couche cartonnée	07/01/2020	RHENZOUR Abdessamad
LOCALISATION	RESULTAT		
Mur A	Amiante non détecté		
EMPLACEMENT

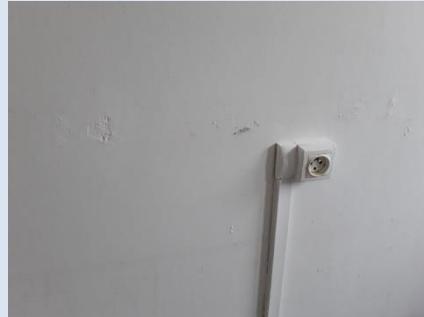
PRELEVEMENT : 29LAE0002P005

NOM DU CLIENT	NUMERO DU DOSSIER	PIECE OU LOCAL	
HABITAT 77-OHP DE SEINE ET MARNE	29LAE0002 07/01/2020	Cuisine (RC)	
ELEMENT	DESCRIPTIF DU LABORATOIRE	DATE DE PRELEVEMENT	NOM DE L'OPERATEUR
Enduit / Peinture béton	Peintures multiples + enduit blanc en faible quantité en vrac non séparable + matériau gris en faible quantité en vrac non séparable	07/01/2020	RHENZOUR Abdessamad
LOCALISATION	RESULTAT		
Mur A	Amiante non détecté		
EMPLACEMENT

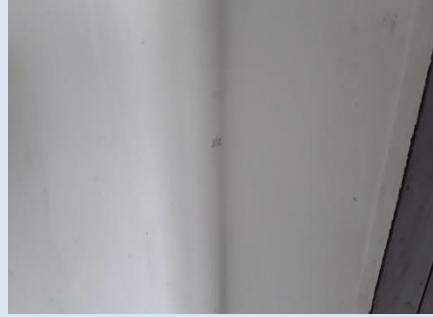
PRELEVEMENT : 29LAE0002P006

NOM DU CLIENT	NUMERO DU DOSSIER	PIECE OU LOCAL	
HABITAT 77-OHP DE SEINE ET MARNE	29LAE0002 07/01/2020	Chambre 2 (RC)	
ELEMENT	DESCRIPTIF DU LABORATOIRE	DATE DE PRELEVEMENT	NOM DE L'OPERATEUR
Enduit / Peinture plaque de plâtre	Peintures multiples + papier non séparable + enduit plâtreux blanc non séparable + carton non séparable + matériau plâtreux blanc en vrac non séparable	07/01/2020	RHENZOUR Abdessamad
LOCALISATION	RESULTAT		
Mur A	Amiante détecté (Chrysotile)		
EMPLACEMENT

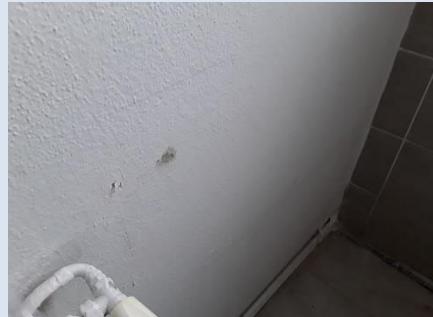
PRELEVEMENT : 29LAE0002P007

NOM DU CLIENT	NUMERO DU DOSSIER	PIECE OU LOCAL	
HABITAT 77-OHP DE SEINE ET MARNE	29LAE0002 07/01/2020	Salle de bains (RC)	
ELEMENT	DESCRIPTIF DU LABORATOIRE	DATE DE PRELEVEMENT	NOM DE L'OPERATEUR
Enduit / Peinture	Peinture + enduit plâtreux blanc en vrac non séparable	07/01/2020	RHENZOUR Abdessamad
LOCALISATION	RESULTAT		
Mur A	Amiante non détecté		
EMPLACEMENT

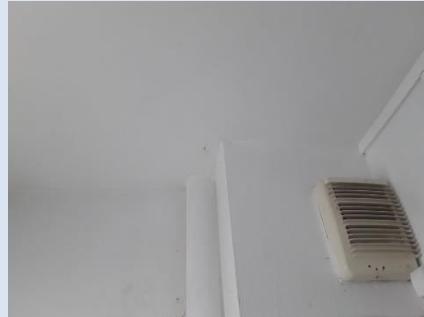
PRELEVEMENT : 29LAE0002P008

NOM DU CLIENT	NUMERO DU DOSSIER	PIECE OU LOCAL			
HABITAT 77-OHP DE SEINE ET MARNE	29LAE0002 07/01/2020	Salle de bains (RC)			
ELEMENT	DESCRIPTIF DU LABORATOIRE	DATE DE PRELEVEMENT	NOM DE L'OPERATEUR		
Enduit / Peinture béton	Peinture + enduit plâtreux blanc en vrac non séparable	07/01/2020	RHENZOUR Abdessamad		
LOCALISATION		RESULTAT			
Plafond		Amiante non détecté			
EMPLACEMENT

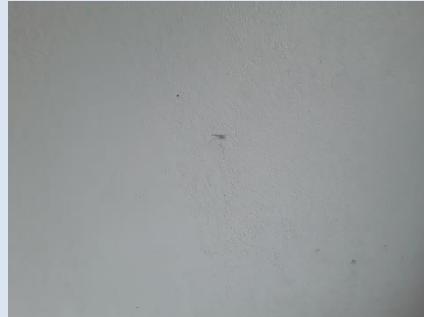
PRELEVEMENT : 29LAE0002P009

NOM DU CLIENT	NUMERO DU DOSSIER	PIECE OU LOCAL			
HABITAT 77-OHP DE SEINE ET MARNE	29LAE0002 07/01/2020	Chambre 2 (RC)			
ELEMENT	DESCRIPTIF DU LABORATOIRE	DATE DE PRELEVEMENT	NOM DE L'OPERATEUR		
Enduit / Peinture béton	Peinture + enduit gris en vrac hétérogène non séparable	07/01/2020	RHENZOUR Abdessamad		
LOCALISATION		RESULTAT			
Mur D		Amiante non détecté			
EMPLACEMENT
