Rapport de mission de repérage des matériaux et produits contenant de l'amiante avant réalisation de travaux

10 RUE JEAN JAURES

MODULE 302LAA0102
77430 CHAMPAGNE SUR SEINE

RAPPORT N° :	302LAA0102	Laboratoire d'Analyses :	ITGA
Repérage réalisé le :	22/03/2019	Adresse laboratoire :	3 RUE ARMAND HERPIN LACROIX - CS 46537 35065 RENNES CEDEX
Accompagnateur :		Numéro d'accréditation :	1-5967
Par :	Ronald FRANCHINARD	Organisme d'assurance professionnelle :	AXA France
N° certificat :	CPDI 3541	Adresse assurance :	313 Terrasses de l'Arche 92727 NANTERRE CEDEX
Date d'obtention :	27/12/2017	N° de contrat d'assurance :	10158549604
Organisme certificateur	I.CERT PARC EDONIA - BAT G - RUE DE LA TERRE VICTORIA - 35760 SAINT GREGOIRE	Date de validité :	31/12/2019

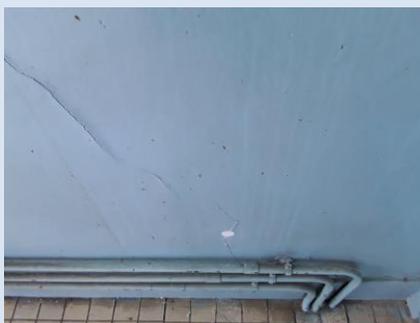
PRELEVEMENT : 302LAA0102P001			
NOM DU CLIENT	NUMERO DU DOSSIER		PIECE OU LOCAL
OPH77	302LAA0102 22/03/2019		Cuisine (RC)
ELEMENT	DESCRIPTIF DU LABORATOIRE	DATE DE PRELEVEMENT	NOM DE L'OPERATEUR
Enduit béton	Peinture non séparable + enduit plâtreux blanc en vrac	22/03/2019	FRANCHINARD Ronald
LOCALISATION		RESULTAT	
Mur B		Amiante non détecté

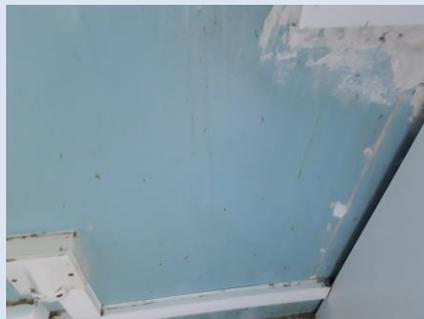
PRELEVEMENT : 302LAA0102P003			
NOM DU CLIENT	NUMERO DU DOSSIER		PIECE OU LOCAL
OPH77	302LAA0102 22/03/2019		Cuisine (RC)
ELEMENT	DESCRIPTIF DU LABORATOIRE	DATE DE PRELEVEMENT	NOM DE L'OPERATEUR
Enduit	Enduit plâtreux blanc en vrac	22/03/2019	FRANCHINARD Ronald
LOCALISATION		RESULTAT	
Mur A		Amiante non détecté

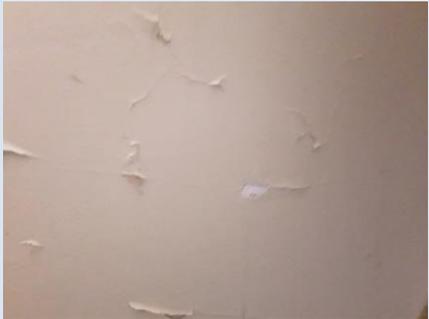
PRELEVEMENT : 302LAA0102P005			
NOM DU CLIENT	NUMERO DU DOSSIER		PIECE OU LOCAL
OPH77	302LAA0102 22/03/2019		Salle de bains (RC)
ELEMENT	DESCRIPTIF DU LABORATOIRE	DATE DE PRELEVEMENT	NOM DE L'OPERATEUR
Enduit béton	Peinture non séparable + enduit plâtreux blanc en vrac	22/03/2019	FRANCHINARD Ronald
LOCALISATION		RESULTAT	
Mur B		Amiante non détecté	
EMPLACEMENT

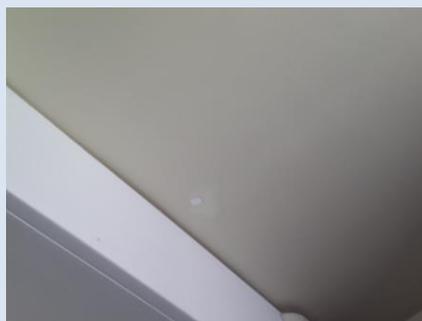
PRELEVEMENT : 302LAA0102P007			
NOM DU CLIENT	NUMERO DU DOSSIER	PIECE OU LOCAL	
OPH77	302LAA0102 22/03/2019	Salle de bains (RC)	
ELEMENT	DESCRIPTIF DU LABORATOIRE	DATE DE PRELEVEMENT	NOM DE L'OPERATEUR
Enduit béton	Peinture non séparable + enduit plâtreux blanc en vrac	22/03/2019	FRANCHINARD Ronald
LOCALISATION		RESULTAT	
Plafond		Amiante non détecté

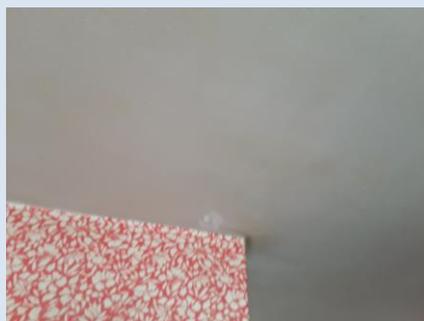
PRELEVEMENT : 302LAA0102P009			
NOM DU CLIENT	NUMERO DU DOSSIER	PIECE OU LOCAL	
OPH77	302LAA0102 22/03/2019	Chambre 1 (RC)	
ELEMENT	DESCRIPTIF DU LABORATOIRE	DATE DE PRELEVEMENT	NOM DE L'OPERATEUR
Enduit béton	Peinture non séparable + enduit plâtreux blanc en vrac	22/03/2019	FRANCHINARD Ronald
LOCALISATION		RESULTAT	
Plafond		Amiante non détecté

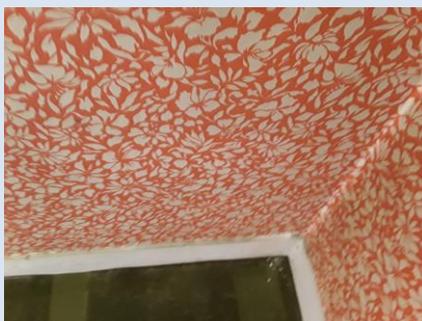
PRELEVEMENT : 302LAA0102P011			
NOM DU CLIENT	NUMERO DU DOSSIER	PIECE OU LOCAL	
OPH77	302LAA0102 22/03/2019	Chambre 1 (RC)	
ELEMENT	DESCRIPTIF DU LABORATOIRE	DATE DE PRELEVEMENT	NOM DE L'OPERATEUR
Enduit béton	Peinture non séparable + enduit plâtreux blanc en vrac	22/03/2019	FRANCHINARD Ronald
LOCALISATION		RESULTAT	
Mur B		Amiante non détecté

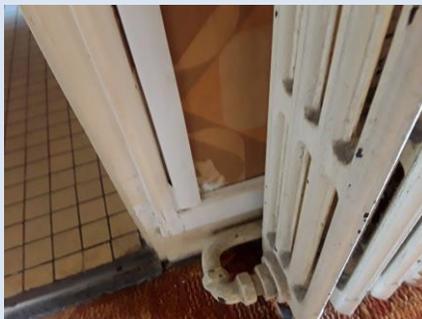
PRELEVEMENT : 302LAA0102P012			
NOM DU CLIENT	NUMERO DU DOSSIER		PIECE OU LOCAL
OPH77	302LAA0102 22/03/2019		Séjour (RC)
ELEMENT	DESCRIPTIF DU LABORATOIRE	DATE DE PRELEVEMENT	NOM DE L'OPERATEUR
Enduit béton	Enduit plâtreux blanc en vrac	22/03/2019	FRANCHINARD Ronald
LOCALISATION		RESULTAT	
Mur D		Amiante non détecté

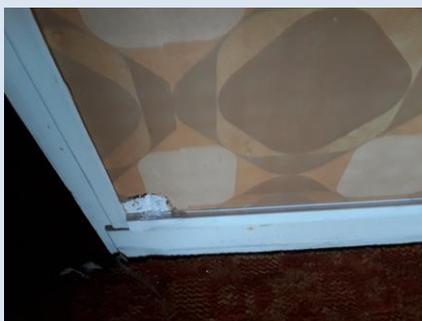
PRELEVEMENT : 302LAA0102P013			
NOM DU CLIENT	NUMERO DU DOSSIER		PIECE OU LOCAL
OPH77	302LAA0102 22/03/2019		Séjour (RC)
ELEMENT	DESCRIPTIF DU LABORATOIRE	DATE DE PRELEVEMENT	NOM DE L'OPERATEUR
Enduit	Enduit plâtreux blanc en vrac	22/03/2019	FRANCHINARD Ronald
LOCALISATION		RESULTAT	
Mur C		Amiante non détecté
