Rapport de mission de repérage des matériaux et produits contenant de l'amiante avant réalisation de travaux

Norme NF X 46-020 V .2017

15 RUE JEAN JAURES

RAPPORT N° :	302LAD0101	Laboratoire d'Analyses :	EUROFINS
Repérage réalisé le :	11/07/2019	Adresse laboratoire :	1294 rue Achille Pères - Bâtiment B1 - 59640 Dunkerque
Accompagnateur :		Numéro d'accréditation :	1-1935
Par :	Rachid AINA	Organisme d'assurance professionnelle :	AXA France
N° certificat :	1381	Adresse assurance :	313 Terrasses de l'Arche 92727 NANTERRE CEDEX
Date d'obtention :	28/09/2015	N° de contrat d'assurance :	10158549604
Organisme certificateur	CEBTP ZAC La Clef Saint Pierre - 12 Avenue Gay Lussac - 78990 ELANCOURT	Date de validité :	31/12/2019

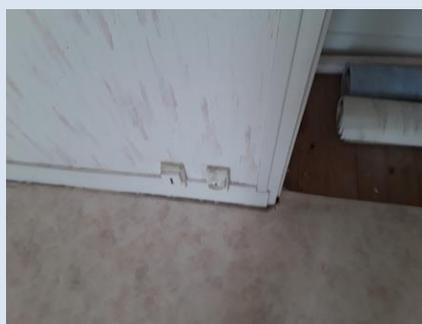
PRELEVEMENT : 302LAD0101P001			
NOM DU CLIENT	NUMERO DU DOSSIER		PIECE OU LOCAL
OPH77	302LAD0101 11/07/2019		Séjour (Rez de chaussée)
ELEMENT	DESCRIPTIF DU LABORATOIRE	DATE DE PRELEVEMENT	NOM DE L'OPERATEUR
Colle	Matériau souple de type revêtement de sol (collant) (marron) ; matériau semi-dur (blanc) en traces	11/07/2019	AINA Rachid
LOCALISATION		RESULTAT	
Sol		AmianteNonDetecte

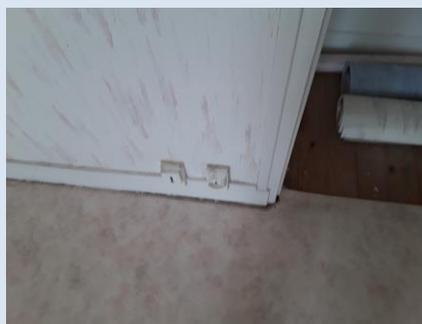
PRELEVEMENT : 302LAD0101P001			
NOM DU CLIENT	NUMERO DU DOSSIER		PIECE OU LOCAL
OPH77	302LAD0101 11/07/2019		Séjour (Rez de chaussée)
ELEMENT	DESCRIPTIF DU LABORATOIRE	DATE DE PRELEVEMENT	NOM DE L'OPERATEUR
Colle	Matériau de type colle (jaune) ; matériau semi-dur (blanc)	11/07/2019	AINA Rachid
LOCALISATION		RESULTAT	
Sol		AmianteNonDetecte

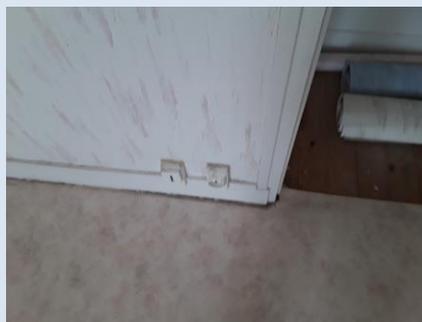
PRELEVEMENT : 302LAD0101P001			
NOM DU CLIENT	NUMERO DU DOSSIER		PIECE OU LOCAL
OPH77	302LAD0101 11/07/2019		Séjour (Rez de chaussée)
ELEMENT	DESCRIPTIF DU LABORATOIRE	DATE DE PRELEVEMENT	NOM DE L'OPERATEUR
Colle	Matériau souple de type revêtement de sol (beige)	11/07/2019	AINA Rachid
LOCALISATION		RESULTAT	
Sol		AmianteNonDetecte

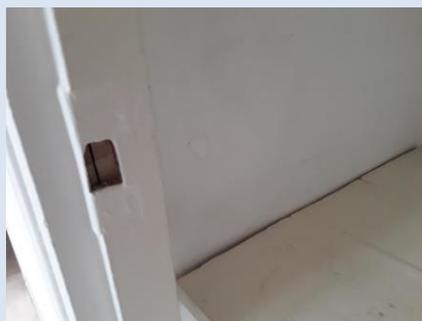
PRELEVEMENT : 302LAD0101P002			
NOM DU CLIENT	NUMERO DU DOSSIER		PIECE OU LOCAL
OPH77	302LAD0101 11/07/2019		Placard 4 (Rez de chaussée)
ELEMENT	DESCRIPTIF DU LABORATOIRE	DATE DE PRELEVEMENT	NOM DE L'OPERATEUR
Enduit / Peinture	Matériau semi-dur de type plâtre (blanc)	11/07/2019	AINA Rachid
LOCALISATION		RESULTAT	
Mur A		AmianteNonDetecte

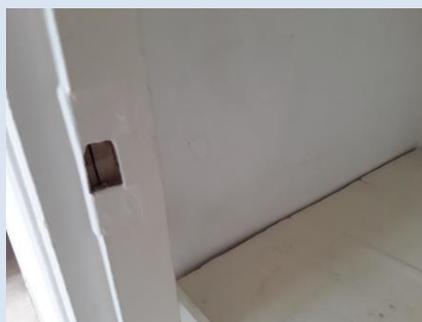
PRELEVEMENT : 302LAD0101P002			
NOM DU CLIENT	NUMERO DU DOSSIER		PIECE OU LOCAL
OPH77	302LAD0101 11/07/2019		Placard 4 (Rez de chaussée)
ELEMENT	DESCRIPTIF DU LABORATOIRE	DATE DE PRELEVEMENT	NOM DE L'OPERATEUR
Enduit / Peinture	Matériau de type peinture (blanc) ; matériau souple fibreux de type papier, carton (marron) ; matériau semi-dur de type plâtre (blanc) en traces	11/07/2019	AINA Rachid
LOCALISATION		RESULTAT	
Mur A		AmianteNonDetecte

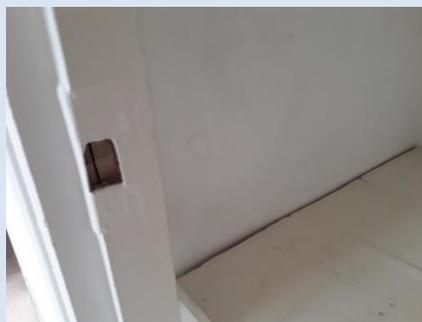
PRELEVEMENT : 302LAD0101P002			
NOM DU CLIENT	NUMERO DU DOSSIER		PIECE OU LOCAL
OPH77	302LAD0101 11/07/2019		Placard 4 (Rez de chaussée)
ELEMENT	DESCRIPTIF DU LABORATOIRE	DATE DE PRELEVEMENT	NOM DE L'OPERATEUR
Enduit / Peinture	Matériau souple fibreux de type papier, carton (marron)	11/07/2019	AINA Rachid
LOCALISATION		RESULTAT	
Mur A		AmianteNonDetecte

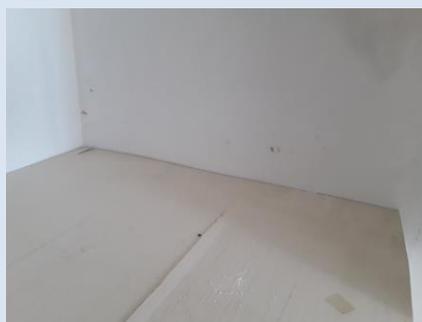
PRELEVEMENT : 302LAD0101P003			
NOM DU CLIENT	NUMERO DU DOSSIER		PIECE OU LOCAL
OPH77	302LAD0101 11/07/2019		Placard 4 (Rez de chaussée)
ELEMENT	DESCRIPTIF DU LABORATOIRE	DATE DE PRELEVEMENT	NOM DE L'OPERATEUR
Enduit / Peinture béton	Matériau de type peinture (blanc) ; matériau souple fibreux de type papier, carton (marron) ; matériau semi-dur de type plâtre (blanc) en traces	11/07/2019	AINA Rachid
LOCALISATION		RESULTAT	
Mur C		AmianteNonDetecte

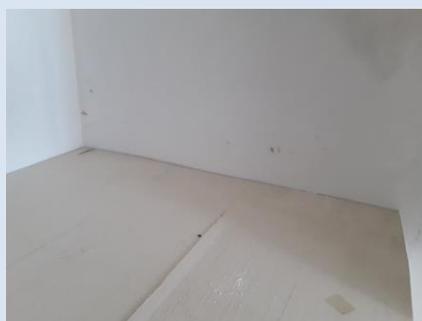
PRELEVEMENT : 302LAD0101P003			
NOM DU CLIENT	NUMERO DU DOSSIER		PIECE OU LOCAL
OPH77	302LAD0101 11/07/2019		Placard 4 (Rez de chaussée)
ELEMENT	DESCRIPTIF DU LABORATOIRE	DATE DE PRELEVEMENT	NOM DE L'OPERATEUR
Enduit / Peinture béton	Matériau semi-dur de type plâtre (blanc)	11/07/2019	AINA Rachid
LOCALISATION		RESULTAT	
Mur C		AmianteNonDetecte

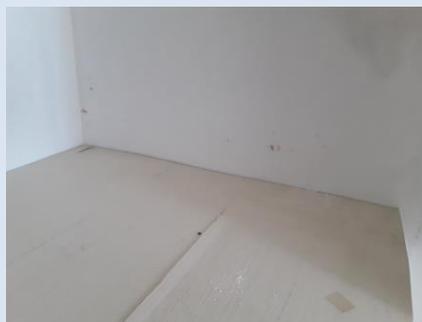
PRELEVEMENT : 302LAD0101P003			
NOM DU CLIENT	NUMERO DU DOSSIER		PIECE OU LOCAL
OPH77	302LAD0101 11/07/2019		Placard 4 (Rez de chaussée)
ELEMENT	DESCRIPTIF DU LABORATOIRE	DATE DE PRELEVEMENT	NOM DE L'OPERATEUR
Enduit / Peinture béton	Matériau souple fibreux de type papier, carton (marron)	11/07/2019	AINA Rachid
LOCALISATION		RESULTAT	
Mur C		AmianteNonDetecte

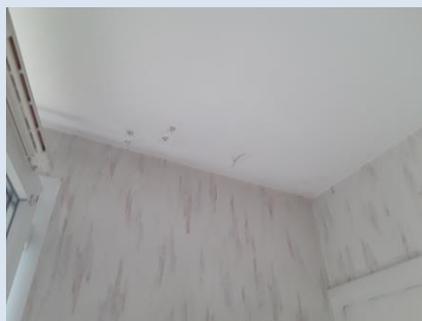
PRELEVEMENT : 302LAD0101P004			
NOM DU CLIENT	NUMERO DU DOSSIER		PIECE OU LOCAL
OPH77	302LAD0101 11/07/2019		Séjour (Rez de chaussée)
ELEMENT	DESCRIPTIF DU LABORATOIRE	DATE DE PRELEVEMENT	NOM DE L'OPERATEUR
Enduit / Peinture	Matériau de type peinture (blanc) ; matériau semi-dur (brillant) (beige)	11/07/2019	AINA Rachid
LOCALISATION		RESULTAT	
Plafond		AmianteNonDetecte

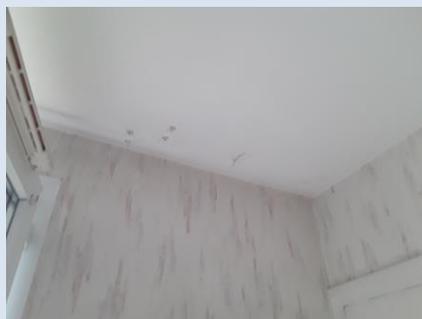
PRELEVEMENT : 302LAD0101P004

NOM DU CLIENT	NUMERO DU DOSSIER	PIECE OU LOCAL	
OPH77	302LAD0101 11/07/2019	Séjour (Rez de chaussée)	
ELEMENT	DESCRIPTIF DU LABORATOIRE	DATE DE PRELEVEMENT	NOM DE L'OPERATEUR
Enduit / Peinture	Matériau semi-dur de type plâtre (blanc)	11/07/2019	AINA Rachid
LOCALISATION		RESULTAT	
Plafond		AmianteNonDetecte

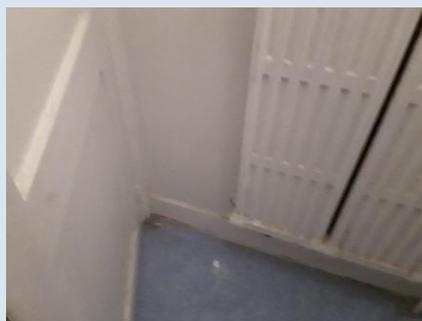
PRELEVEMENT : 302LAD0101P005

NOM DU CLIENT	NUMERO DU DOSSIER	PIECE OU LOCAL	
OPH77	302LAD0101 11/07/2019	Salle d'eau (Rez de chaussée)	
ELEMENT	DESCRIPTIF DU LABORATOIRE	DATE DE PRELEVEMENT	NOM DE L'OPERATEUR
Colle	Matériau de type colle (jaune) ; matériau souple de type revêtement de sol (beige)	11/07/2019	AINA Rachid
LOCALISATION		RESULTAT	
Sol		AmianteNonDetecte

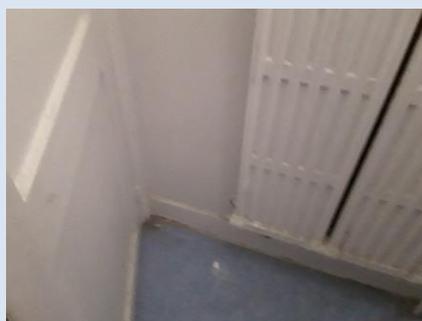
PRELEVEMENT : 302LAD0101P005			
NOM DU CLIENT	NUMERO DU DOSSIER		PIECE OU LOCAL
OPH77	302LAD0101 11/07/2019		Salle d'eau (Rez de chaussée)
ELEMENT	DESCRIPTIF DU LABORATOIRE	DATE DE PRELEVEMENT	NOM DE L'OPERATEUR
Colle	Matériau souple de type revêtement de sol (bleu)	11/07/2019	AINA Rachid
LOCALISATION		RESULTAT	
Sol		AmianteNonDetecte

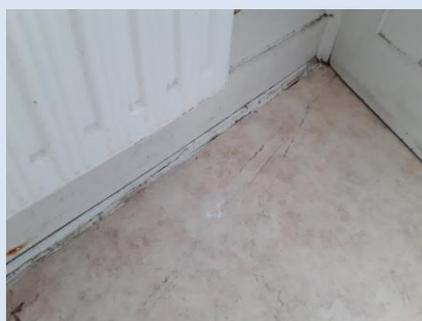
PRELEVEMENT : 302LAD0101P006			
NOM DU CLIENT	NUMERO DU DOSSIER		PIECE OU LOCAL
OPH77	302LAD0101 11/07/2019		Cuisine (Rez de chaussée)
ELEMENT	DESCRIPTIF DU LABORATOIRE	DATE DE PRELEVEMENT	NOM DE L'OPERATEUR
Colle	Matériau souple de type revêtement de sol (beige) ; matériau de type colle (jaune)	11/07/2019	AINA Rachid
LOCALISATION		RESULTAT	
Sol		AmianteNonDetecte

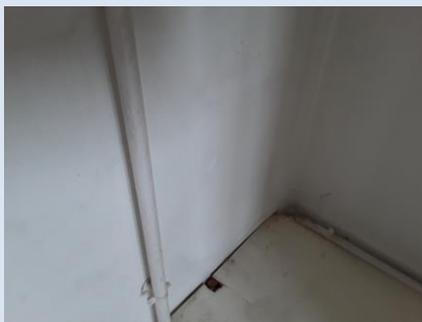
PRELEVEMENT : 302LAD0101P007

NOM DU CLIENT	NUMERO DU DOSSIER	PIECE OU LOCAL	
OPH77	302LAD0101 11/07/2019	Cuisine (Rez de chaussée)	
ELEMENT	DESCRIPTIF DU LABORATOIRE	DATE DE PRELEVEMENT	NOM DE L'OPERATEUR
Enduit / Peinture	Matériau de type peinture (beige) ; matériau de type peinture (vert) ; matériau de type peinture (jaune) ; matériau semi-dur (marron) ; matériau semi-dur de type plâtre (blanc)	11/07/2019	AINA Rachid
LOCALISATION		RESULTAT	
Mur G		AmianteNonDetecte

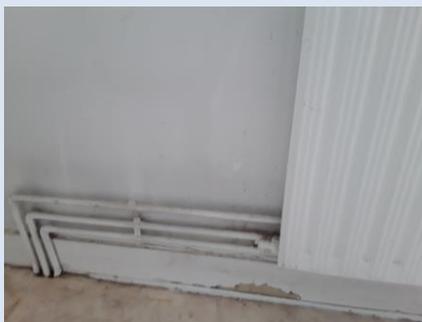
PRELEVEMENT : 302LAD0101P008

NOM DU CLIENT	NUMERO DU DOSSIER	PIECE OU LOCAL	
OPH77	302LAD0101 11/07/2019	Cuisine (Rez de chaussée)	
ELEMENT	DESCRIPTIF DU LABORATOIRE	DATE DE PRELEVEMENT	NOM DE L'OPERATEUR
Enduit / Peinture béton	Matériau de type peinture (beige) ; matériau de type peinture (vert) ; matériau de type peinture (jaune) ; matériau semi-dur (marron) ; matériau semi-dur de type plâtre (blanc)	11/07/2019	AINA Rachid
LOCALISATION		RESULTAT	
Mur E		AmianteNonDetecte

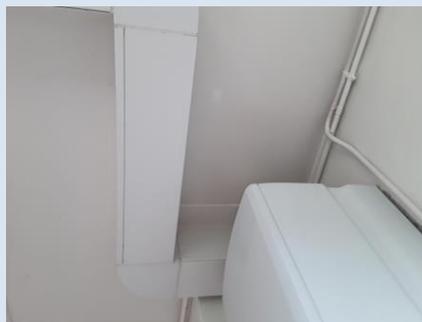
PRELEVEMENT : 302LAD0101P009			
NOM DU CLIENT	NUMERO DU DOSSIER	PIECE OU LOCAL	
OPH77	302LAD0101 11/07/2019	Cuisine (Rez de chaussée)	
ELEMENT	DESCRIPTIF DU LABORATOIRE	DATE DE PRELEVEMENT	NOM DE L'OPERATEUR
Enduit / Peinture	Matériau de type peinture (beige) ; matériau de type peinture (vert) ; matériau semi-dur (marron) ; matériau semi-dur de type plâtre (marron)	11/07/2019	AINA Rachid
LOCALISATION		RESULTAT	
Plafond		AmianteNonDetecte

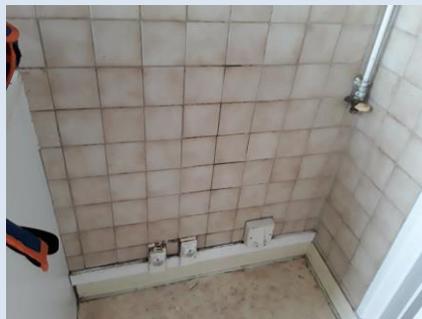
PRELEVEMENT : 302LAD0101P010			
NOM DU CLIENT	NUMERO DU DOSSIER	PIECE OU LOCAL	
OPH77	302LAD0101 11/07/2019	Cuisine (Rez de chaussée)	
ELEMENT	DESCRIPTIF DU LABORATOIRE	DATE DE PRELEVEMENT	NOM DE L'OPERATEUR
Colle faïence	Matériau semi-dur (gris)	11/07/2019	AINA Rachid
LOCALISATION		RESULTAT	
Mur E		AmianteNonDetecte

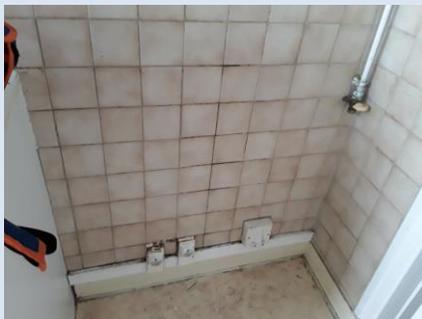
PRELEVEMENT : 302LAD0101P010

NOM DU CLIENT	NUMERO DU DOSSIER	PIECE OU LOCAL	
OPH77	302LAD0101 11/07/2019	Cuisine (Rez de chaussée)	
ELEMENT	DESCRIPTIF DU LABORATOIRE	DATE DE PRELEVEMENT	NOM DE L'OPERATEUR
Colle faïence	Matériau souple (orange)	11/07/2019	AINA Rachid
LOCALISATION		RESULTAT	
Mur E		AmianteNonDetecte

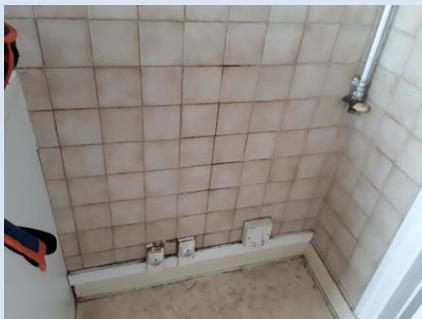
PRELEVEMENT : 302LAD0101P010

NOM DU CLIENT	NUMERO DU DOSSIER	PIECE OU LOCAL	
OPH77	302LAD0101 11/07/2019	Cuisine (Rez de chaussée)	
ELEMENT	DESCRIPTIF DU LABORATOIRE	DATE DE PRELEVEMENT	NOM DE L'OPERATEUR
Colle faïence	Matériau semi-dur (beige) ; matériau de type peinture (vert) ; matériau de type peinture (beige) ; matériau souple fibreux de type papier, carton (beige)	11/07/2019	AINA Rachid
LOCALISATION		RESULTAT	
Mur E		AmianteNonDetecte

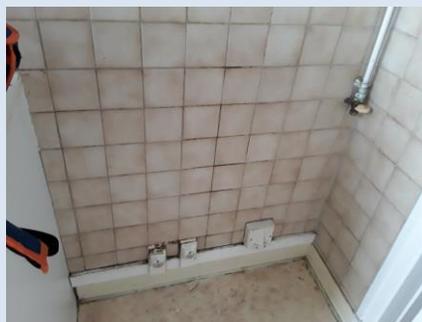
PRELEVEMENT : 302LAD0101P010			
NOM DU CLIENT	NUMERO DU DOSSIER		PIECE OU LOCAL
OPH77	302LAD0101 11/07/2019		Cuisine (Rez de chaussée)
ELEMENT	DESCRIPTIF DU LABORATOIRE	DATE DE PRELEVEMENT	NOM DE L'OPERATEUR
Colle faïence	Matériau souple fibreux de type papier, carton (beige)	11/07/2019	AINA Rachid
LOCALISATION		RESULTAT	
Mur E		AmianteNonDetecte	
EMPLACEMENT
